# Asbestinventarisatetest

Cassanderusstraat 12, 8740 Pittem

Attestnummer : 20241104-000101.000

**Niet-asbestveilig**

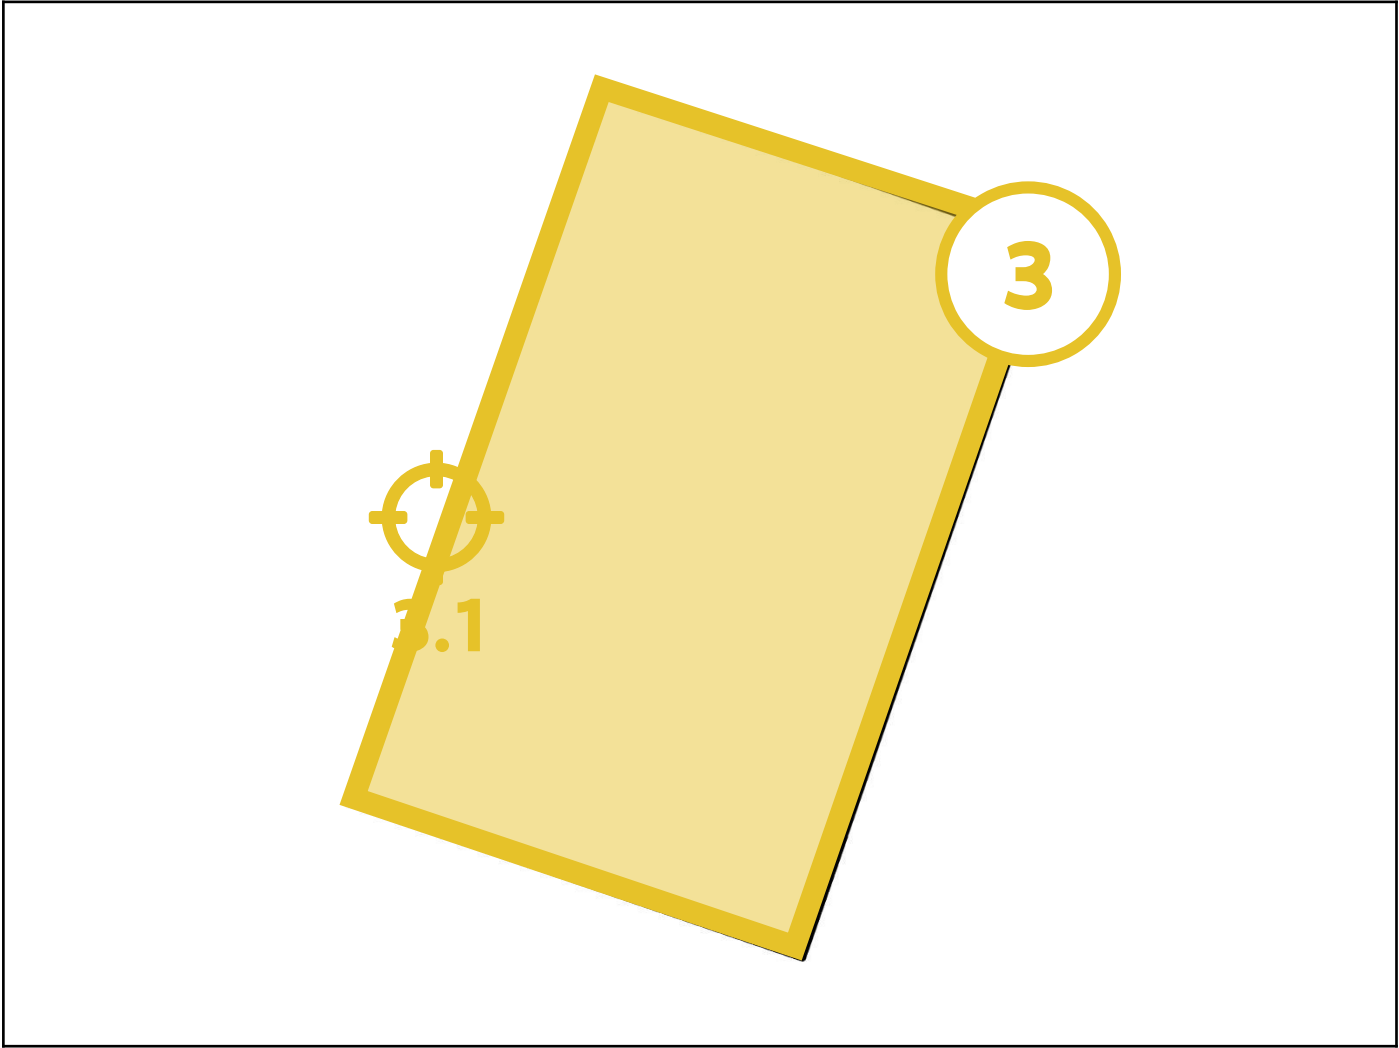
# Plan 1.4: Hoofdgebouw plan

| Beschrijving | Type | Actie |
|---|---|---|
| 3. Onderdakplaten | Asbestmateriaal | Zorgvuldig beheren |
| 3.1 Code: Mm03 | Puntmonster | - |

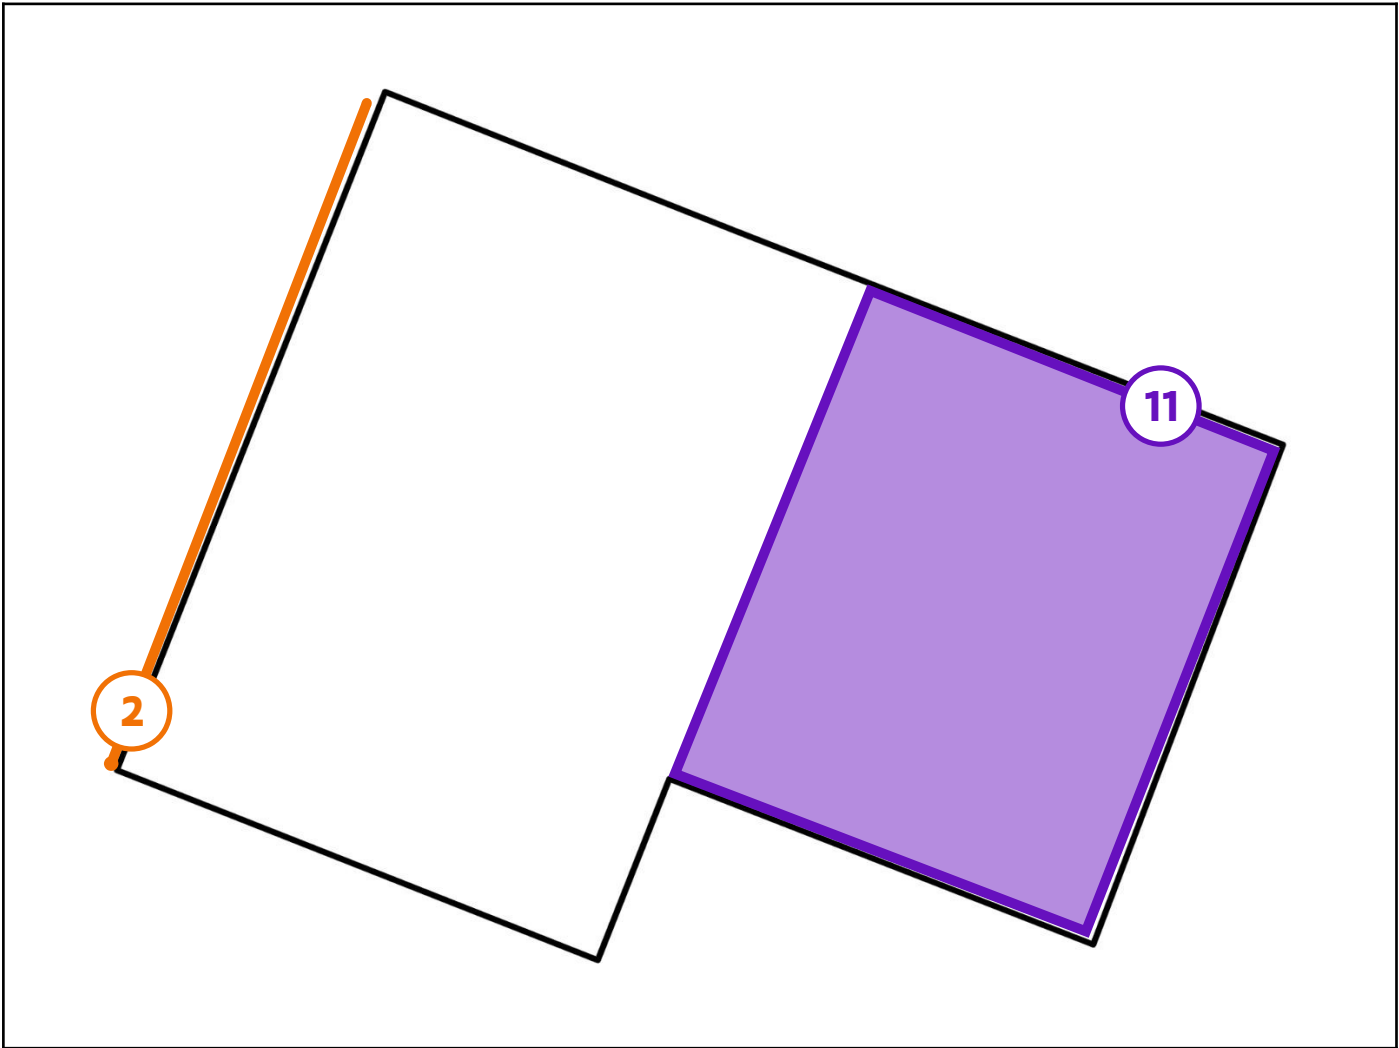
### Plan 3.1: Bijgebouw plan

| Beschrijving | Type | Actie |
|---|---|---|
| 2. Golfplaten | Asbestmateriaal | Verwijderen |

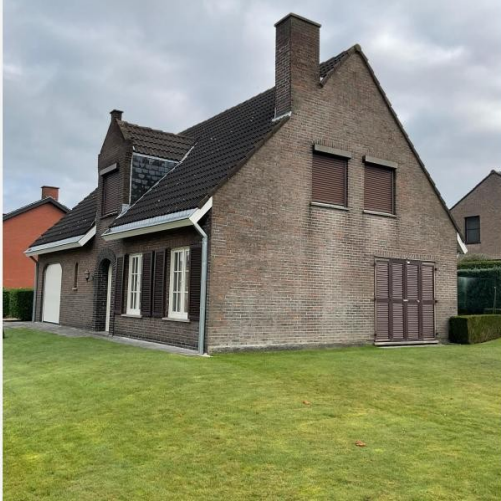
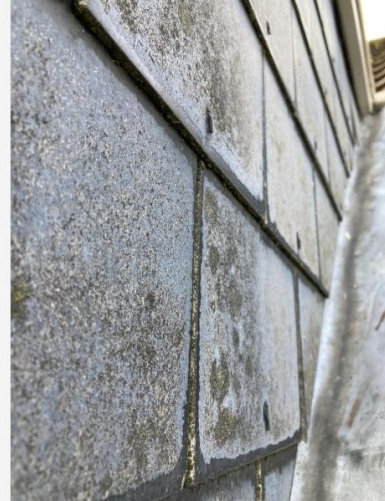
Het asbestmateriaal valt onder de mijlpaal van 2034.

Verwijderen

| Eindbeoordeling materiaalrisico | Laag materiaalrisico en/of verlaagde kans op vezelvrijgave |

| Asbestsoort (vezeltype) | Crocidoliet aanwezig |
| Toestand van het materiaal | Licht beschadigd, licht verweerd. Intact calciumsilicaatmateriaal of categorie III 'gebondenheid' |

| Beschrijving | Leien |
| Hoeveelheid (oppervlakte - aantal) | • 5,00 m <sup>2</sup> - 1 stuk |

- Zorg voor een veilig beheer. Vermijd het beschadigen van het asbestmateriaal. Controleer de toestand jaarlijks op wijzigingen.

- Eenvoudige handelingen: mag via doe-het-zelf of door werknemer(s) met opleidingsattest eenvoudige handelingen  
U mag, ongeacht beschadigingen of vrije asbestvezels, deze toepassing zelf verwijderen met inachtneming van de nodige veiligheidsmaatregelen om uzelf en uw omgeving te beschermen. Een lei in slechte staat kan makkelijk verder breken of vergruizen. Er komen dan schadelijke vezels vrij die ingeademd kunnen worden. U mag verwijderen als er niemand anders in de buurt is en als de asbesttoepassing niet verder beschadigd raakt of vergruist.

- dak- en gevelleien mogen niet breken of beschadigd worden (nooit gooien of breken)
- besproei de leien met een speciaal fixeermiddel (per keer zo'n 5 vierkante meters)
- bevestigingsnagel lei losmaken door middel van een klauwhamer met blokje hout eronder en dit om

- leien één voor één losmaken
- leien één voor één voorzichtig stapelen in een asbestafvalzak (niet breken)
- met het asbestafval kunt u terecht op het recyclagepark of bij een geregistreerde asbestinzamelaar

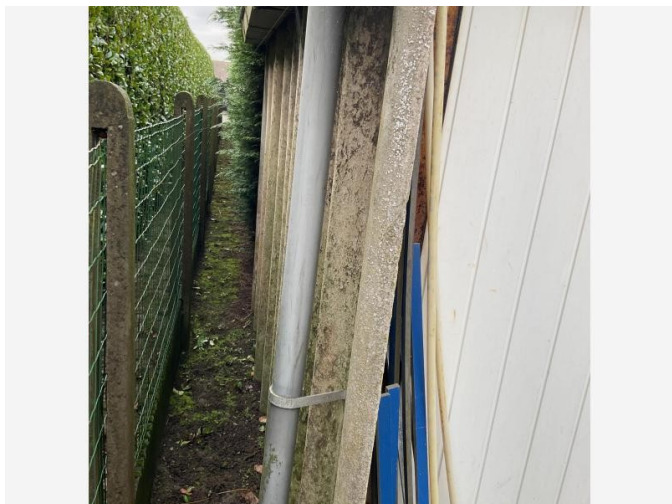
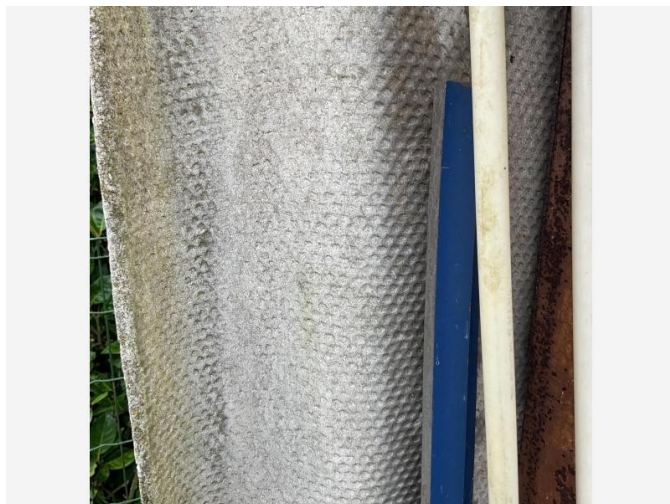
Het asbestmateriaal valt onder de mijlpaal van 2034.

Verwijderen

| Eindbeoordeling materiaalrisico | Laag materiaalrisico en/of verlaagde kans op vezelvrijgave |

| Asbestsoort (vezeltype) | Crocidoliet aanwezig |
| Toestand van het materiaal | Licht beschadigd, licht verweerd. Intact calciumsilicaatmateriaal of categorie III 'gebondenheid' |

| Beschrijving | Golfplaten |
| Hoeveelheid (oppervlakte - aantal) | • 6,00 m <sup>2</sup> - 1 stuk |

- Zorg voor een veilig beheer. Vermijd het beschadigen van het asbestmateriaal. Controleer de toestand jaarlijks op wijzigingen.

- Eenvoudige handelingen: mag via doe-het-zelf of door werknemer(s) met opleidingsattest eenvoudige handelingen  
U mag ongeacht beschadigingen of vrije asbestvezels deze toepassing zelf verwijderen met inachtneming van de nodige veiligheidsmaatregelen om uzelf en uw omgeving te beschermen. Een beschadigde golfplaat kan makkelijk verder breken of vergruizen. Er komen dan schadelijke asbestvezels vrij die ingeademd kunnen worden. U mag enkel beschadigde of verweerde golfplaten verwijderen indien er niemand anders in de buurt is en plaat niet verder beschadigd raakt of vergruist.

- golfplaten mogen niet breken of beschadigd worden (nooit gooien of breken)
- besproei de golfplaten met een speciaal fixeermiddel op de bevestigingspunten
- bevestigingsnagel golfplaat losmaken door middel van een klauwhamer met blokje hout eronder en dit om

- beschadigingen te vermijden, bij schroef voorzichtig uitdraaien zonder te beschadigen
- golfplaten één voor één losmaken
  - golfplaten één voor één voorzichtig stapelen in een asbestafvalzak (niet breken)
  - met het asbestafval kunt u terecht op het recyclagepark of bij een geregistreerde asbestinzamelaar

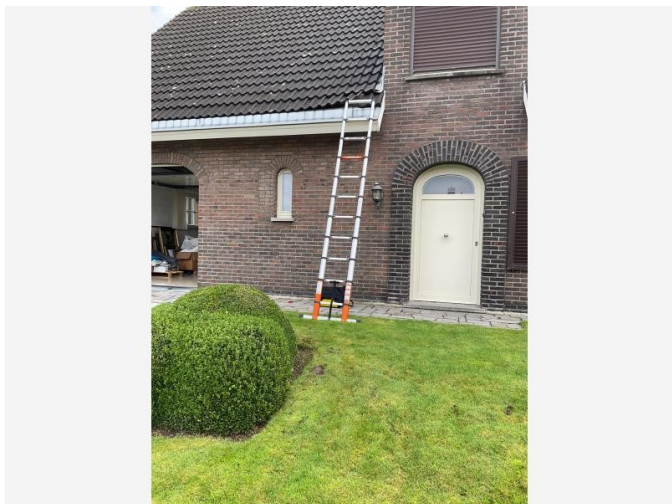
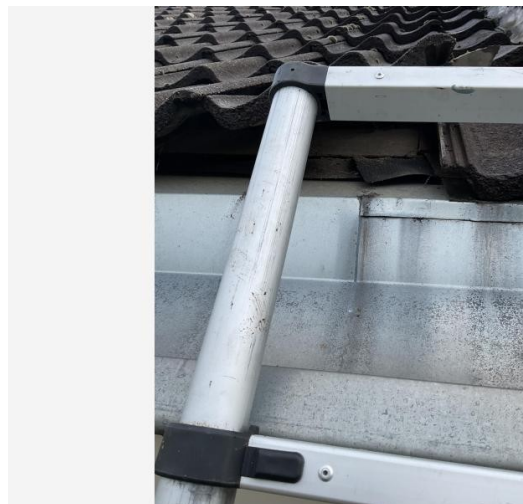
Het asbestmateriaal valt onder de mijlpaal van 2040.

Zorgvuldig beheren

| Eindbeoordeling materiaalrisico | Zeer laag materiaalrisico en/of zeer lage kans op vezelvrijgave |

| Asbestsoort (vezeltype) | Alleen chrysotiel |
| Toestand van het materiaal | Onbeschadigd, niet verweerd |

| Beschrijving | Onderdakplaten |
| Hoeveelheid (oppervlakte - dikte - aantal) | • 147,00 m <sup>2</sup> - 0,30 cm - 1 stuk |

- Zorg voor een veilig beheer. Vermijd het beschadigen van het asbestmateriaal. Controleer de toestand jaarlijks op wijzigingen.

- Eenvoudige handelingen: mag via doe-het-zelf of door werknemer(s) met opleidingsattest eenvoudige handelingen indien het asbestverdacht materiaal volledig intact is en er geen vrije asbestvezels zichtbaar zijn mag u deze onderdakplaten zelf verwijderen met inachtneming van de nodige veiligheidsmaatregelen om uzelf en uw omgeving te beschermen. Tijdens de verwijdering moet het materiaal intact blijven. De verwijdering moet met de nodige zorg en veiligheidsvoorzieningen gebeuren.

- verwijder de dakpannen
- verwijder de panlatten op een voorzichtige manier en dit met een klauwhamer
- bevestigingsnagels losmaken door middel van een klauwhamer met behulp van een blokje hout eronder en dit om beschadigingen te vermijden.

- onderdakplaten één voor één losmaken in hun geheel
- onderdakplaten één voor één voorzichtig stapelen in een asbestafvalzak (niet breken)
- met het asbestafval kunt u terecht op het recyclagepark of bij een geregistreerde asbestinzamelaar

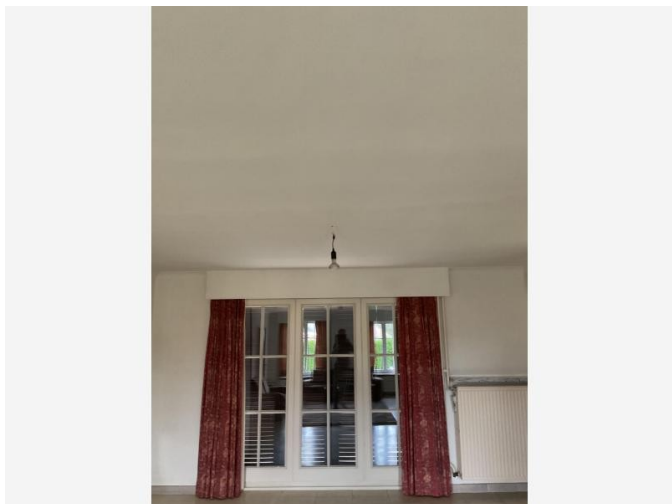
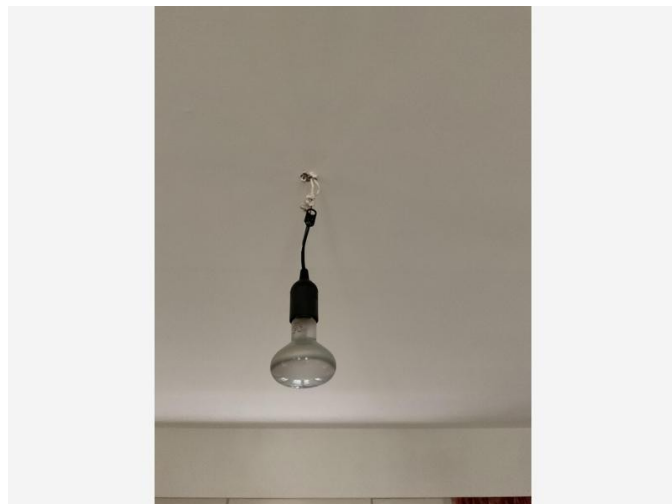
Het asbestmateriaal valt onder de mijlpaal van 2040.

Zorgvuldig beheren

| Eindbeoordeling materiaalisico | Laag materiaalisico en/of verlaagde kans op vezelvrijgave |

| Gebondenheid | Categorie 2: niet-hechtgebonden met matrix |
| Asbestsoort (vezeltype) | Alleen chrysotiel |

| Beschrijving | Pleisterwerk plafond |
| Hoeveelheid (oppervlakte - dikte - aantal) | • 60,00 m <sup>2</sup> - 0,30 cm - 1 stuk |

- Zorg voor een veilig beheer. Vermijd het beschadigen van het asbestmateriaal. Controleer de toestand jaarlijks op wijzigingen.

- Hermetische zone (erkend asbestverwijderaar)  
Hermetische zone (erkend asbestverwijderaar)

Het verwijderen van de LEIDINGISOLATIE en de ASBESTHOUDENDE PLEISTERWERKEN moet gebeuren door bedrijven erkend voor werken van afbraak of verwijdering van asbest en/of materialen die asbest bevatten.

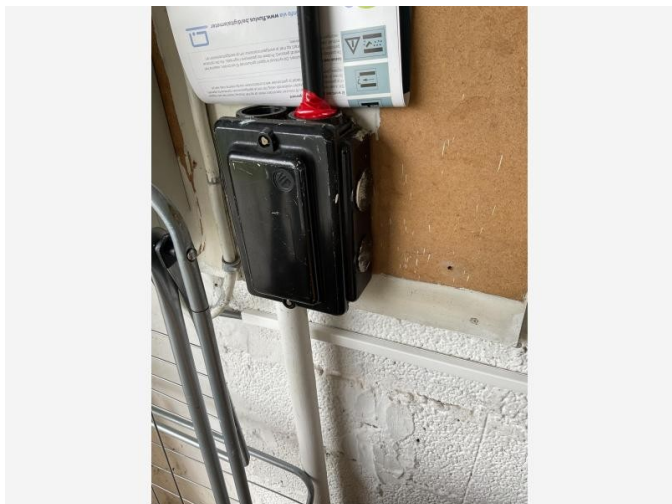
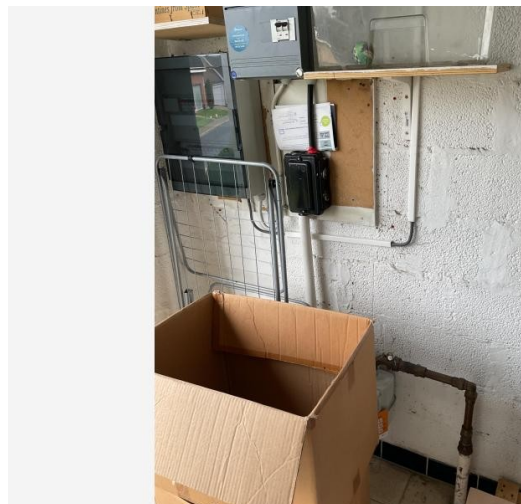
Het asbestmateriaal valt onder de mijlpaal van 2040.

Zorgvuldig beheren

| Eindbeoordeling materiaalrisico | Laag materiaalrisico en/of verlaagde kans op vezelvrijgave |

| Asbestsoort (vezeltype) | Crocidoliet aanwezig |

| Beschrijving | Bakeliet |
| Opmerking | 1 elementje in de garage |

- Zorg voor een veilig beheer. Vermijd het beschadigen van het asbestmateriaal. Controleer de toestand jaarlijks op wijzigingen.

- Eenvoudige handelingen: mag via doe-het-zelf of door werknemer(s) met opleidingsattest eenvoudige handelingen  
Voor bakeliet toepassingen voorziet de wet geen verplichting om deze asbestverdachte toepassing te laten verwijderen door een firma met een opleidingsattest eenvoudige handelingen. U mag, in principe, ongeacht beschadigingen of vrije asbestvezels, deze asbesttoepassing zelf verwijderen met inachtneming van de nodige veiligheidsmaatregelen om uzelf en uw omgeving te beschermen. Een beschadigde asbesttoepassing in slechte staat kan makkelijk verder breken of vergruizen. Er komen dan schadelijke asbestvezels vrij die ingeademd kunnen worden.

De verwijdering van het materiaal moet met de nodige zorg en veiligheidsvoorzieningen gebeuren.

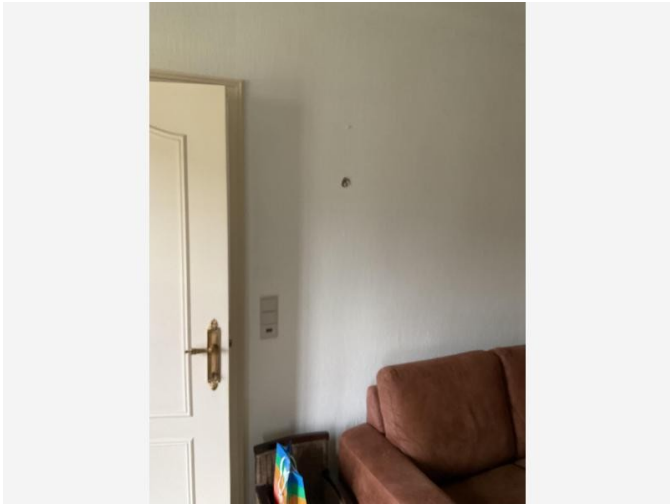
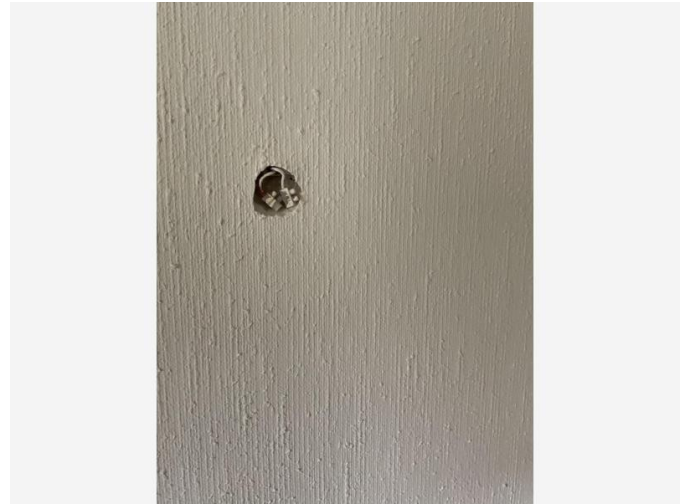
Het asbestmateriaal valt onder de mijlpaal van 2040.

Zorgvuldig beheren

| Opmerking | Alle muren zijn vol gemetselde muren. De hoeveelheid is bij benadering. |

- Zorg voor een veilig beheer. Vermijd het beschadigen van het asbestmateriaal. Controleer de toestand jaarlijks op wijzigingen.

- Hermetische zone (erkend asbestverwijderaar)  
Hermetische zone (erkend asbestverwijderaar)

Het verwijderen van de LEIDINGISOLATIE en de ASBESTHOUDENDE PLEISTERWERKEN moet gebeuren door bedrijven erkend voor werken van afbraak of verwijdering van asbest en/of materialen die asbest bevatten.

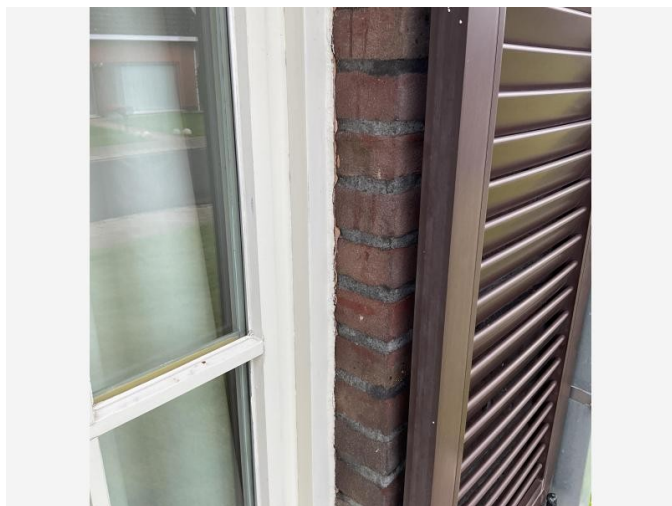
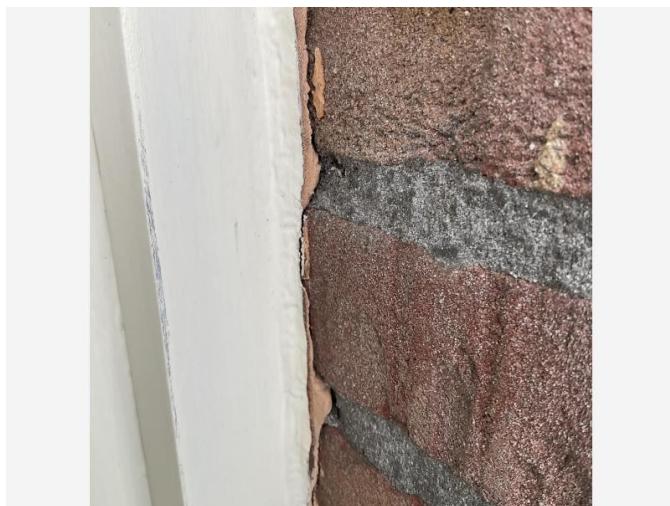
## Fiche 13: Mastiek

Geen asbest
