Asbestinventarisatetest

Tieltstraat 156, 8740 Pittem

Attestnummer : 20260625-000224.000

Uitgegeven op : 25.06.2026

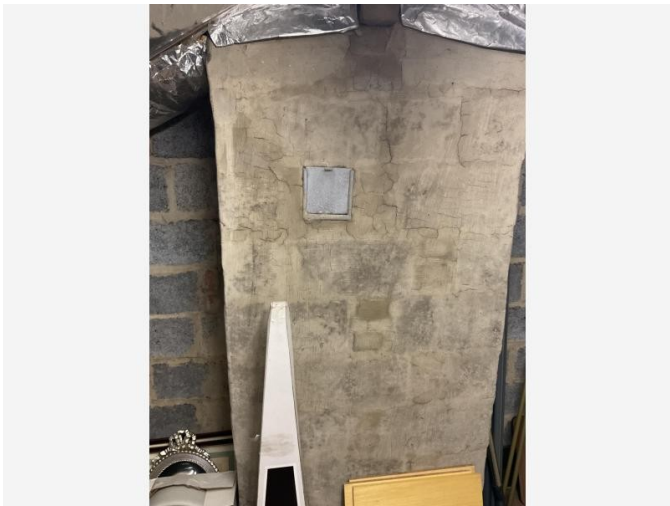
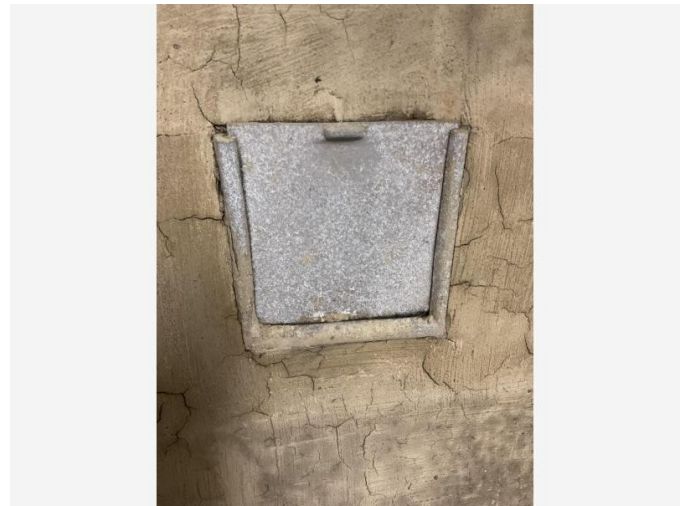
Het asbestmateriaal valt onder de mijlpaal van 2040.

Eindbeoordeling materiaalrisico	Laag materiaalrisico en/of verlaagde kans op vezelvrijgave
---------------------------------	--

Gebondenheid	Categorie 1: hechtgebonden in oorsprong
Asbestsoort (vezeltype)	Crocidoliet aanwezig
Asbestconcentratie	Laag (< 50%)
Afschermingsgraad van het gehele materiaal	Geheel of deels vrij aan de binnenlucht, maar geen contact met binnenluchtstromen
Toestand van het materiaal	Onbeschadigd, niet verweerd

Beschrijving	Roetluik
Omgeving	Binnen
Primaire drager	HVAC infrastructuur en uitrusting
Asbestmateriaal	Plaat, paneel, tablet - Generiek
Bindmiddel van asbestmateriaal	Cement
Gebondenheid op basis van bindmiddel	Hecht
Hoeveelheid (oppervlakte - dikte - aantal)	• 0,20 m ² - 1,00 cm - 1 stuk
Totaal volume	0,002 m ³
Eenvoudig bereikbaar	Ja
Bevestigingswijze	• Geklemd
Identificatiemethode	De asbestdeskundige beoordeelt het materiaal als asbesthoudend, en dit zonder monsternamen.
Destructieve handeling voor identificatie	Nee
Opmerking	De hoeveelheid is een zo nauwkeurig mogelijke opmeting. Hieraan kunnen evenwel geen rechten worden ontleend. Geen ijzeren luikje.

- Zorg voor een veilig beheer. Vermijd het beschadigen van het asbestmateriaal. Controleer de toestand jaarlijks op wijzigingen.

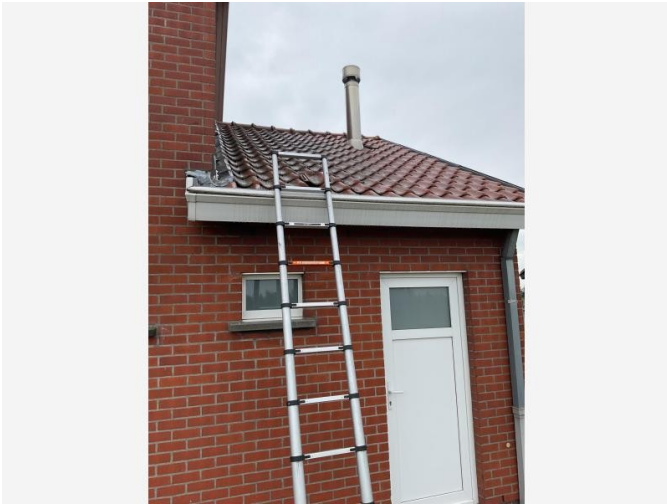
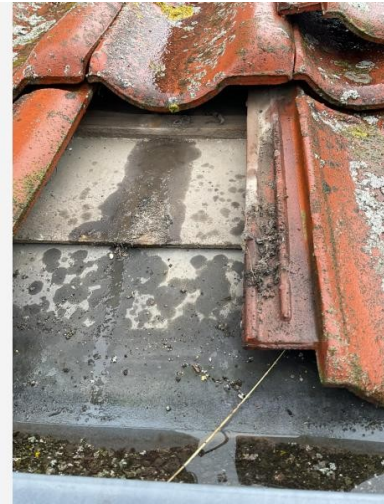
Het asbestmateriaal valt onder de mijlpaal van 2040.

Eindbeoordeling materiaalrisico	Laag materiaalrisico en/of verlaagde kans op vezelvrijgave
---------------------------------	--

Gebondenheid	Categorie 1: hechtgebonden in oorsprong
Asbestsoort (vezeltype)	Crocidoliet aanwezig
Asbestconcentratie	Laag (< 50%)
Afschermingsgraad van het gehele materiaal	Geheel of deels vrij aan de binnenlucht, maar geen contact met binnenluchtstromen
Toestand van het materiaal	Onbeschadigd, niet verweerd

#	Type	Referentie	Resultaat
2.1	Puntmonster	Mm04	Chrysotiel, Crocidoliet

Beschrijving	Onderdak type Menuiserite
Omgeving	Binnen
Primaire drager	Schuin dak
Asbestmateriaal	Plaat, paneel, tablet - Type Menuiserite
Bindmiddel van asbestmateriaal	Cement
Gebondenheid op basis van bindmiddel	Hecht
Hoeveelheid (oppervlakte - dikte - aantal)	<ul style="list-style-type: none">• 90,00 m² - 0,32 cm - 1 stuk
Totaal volume	0,288 m ³
Eenvoudig bereikbaar	Ja
Bevestigingswijze	<ul style="list-style-type: none">• Geklemd• Genageld, geniet
Identificatiemethode	Een monstername door de asbestdeskundige met laboanalyse door een asbestlabo.
Destructieve handeling voor identificatie	Nee
Opmerking	De hoeveelheid is een zo nauwkeurig mogelijke opmeting. Hieraan kunnen evenwel geen rechten worden ontleend.

- Zorg voor een veilig beheer. Vermijd het beschadigen van het asbestmateriaal. Controleer de toestand jaarlijks op wijzigingen.

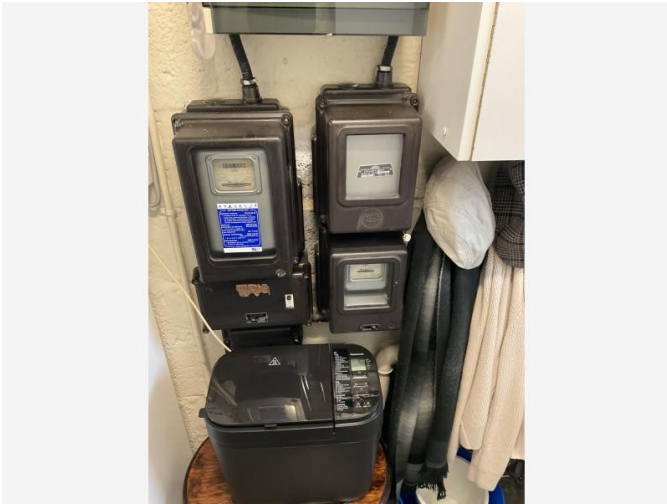
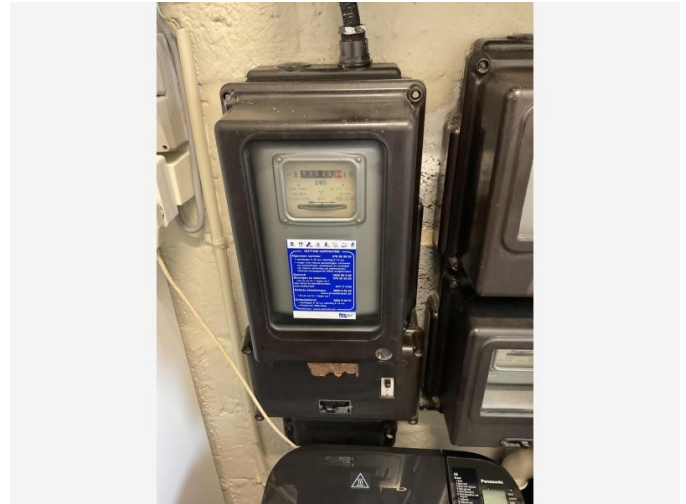
Het asbestmateriaal valt onder de mijlpaal van 2040.

Eindbeoordeling materiaalrisico	Laag materiaalrisico en/of verlaagde kans op vezelvrijgave
---------------------------------	--

Gebondenheid	Categorie 1: hechtgebonden in oorsprong
Asbestsoort (vezeltype)	Crocidoliet aanwezig
Asbestconcentratie	Laag (< 50%)
Afschermingsgraad van het gehele materiaal	Geheel of deels vrij aan de binnenlucht, maar geen contact met binnenluchtstromen
Toestand van het materiaal	Onbeschadigd, niet verweerd

Beschrijving	Bakeliet schakelkast
Omgeving	Binnen
Primaire drager	Communicatie en elektrische infrastructuur en uitrusting
Asbestmateriaal	Plaat, paneel, tablet - Type Bakeliet
Bindmiddel van asbestmateriaal	Kunststof of -hars
Gebondenheid op basis van bindmiddel	Hecht
Hoeveelheid (oppervlakte - dikte - aantal)	• 0,10 m ² - 1,00 cm - 1 stuk
Totaal volume	0,001 m ³
Eenvoudig bereikbaar	Ja
Bevestigingswijze	• Geschroefd
Identificatiemethode	De asbestdeskundige beoordeelt het materiaal als asbestverdacht en dus asbesthoudend, en dit zonder monstername. Motivatie: De monstername brengt andere schade aan dan schade die inherent is aan de monstername.
Destructieve handeling voor identificatie	Nee
Opmerking	De hoeveelheid is een zo nauwkeurig mogelijke opmeting. Hieraan kunnen evenwel geen rechten worden ontleend.

- Zorg voor een veilig beheer. Vermijd het beschadigen van het asbestmateriaal. Controleer de toestand jaarlijks op wijzigingen.
- Voer bijkomende staalname(s) uit.

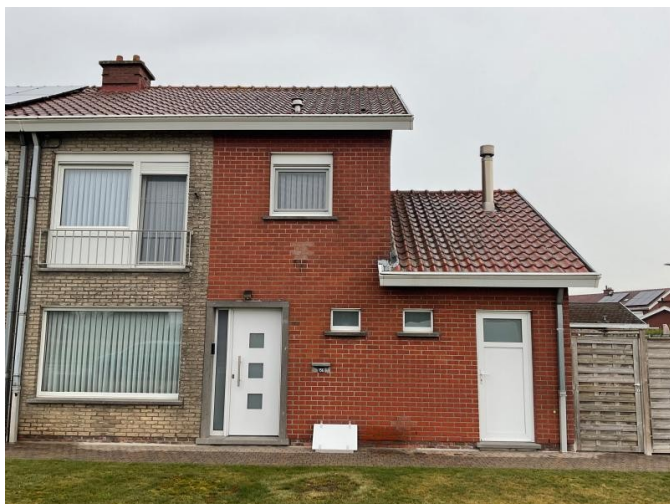
Tijdelijke beperking

Reden: Het te onderzoeken materiaal situeert zich hoger dan 3,50 m te rekenen vanaf een veilige ondergrond

Uitleg van de asbestdeskundige: De schouw bevat binnenin mogelijk een asbestcement rookgaskanaal. Laat dit onderzoeken bij eventuele werken.

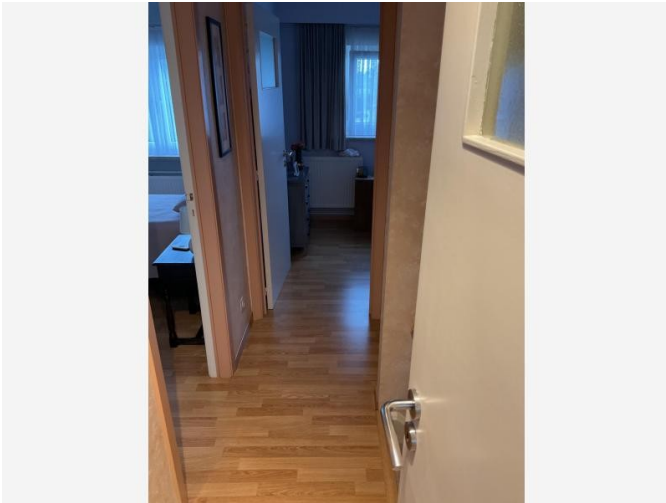
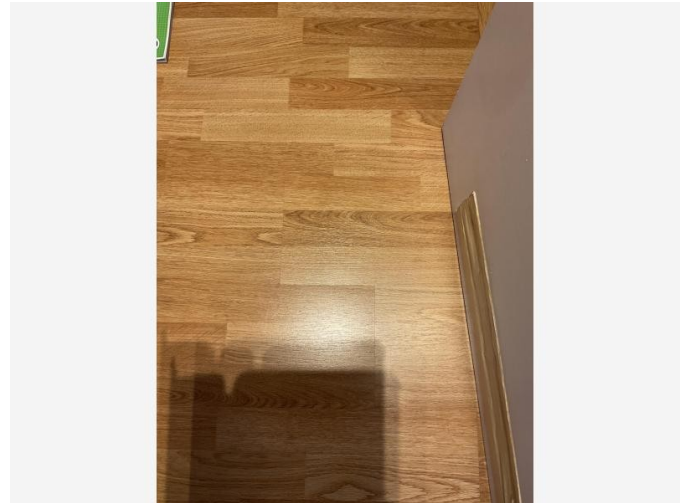
Onder deze vloerbedekking zou nog asbesthoudende linoleum en of asbesthoudende lijm aanwezig kunnen zijn. Bij verwijdering is nader onderzoek nodig.

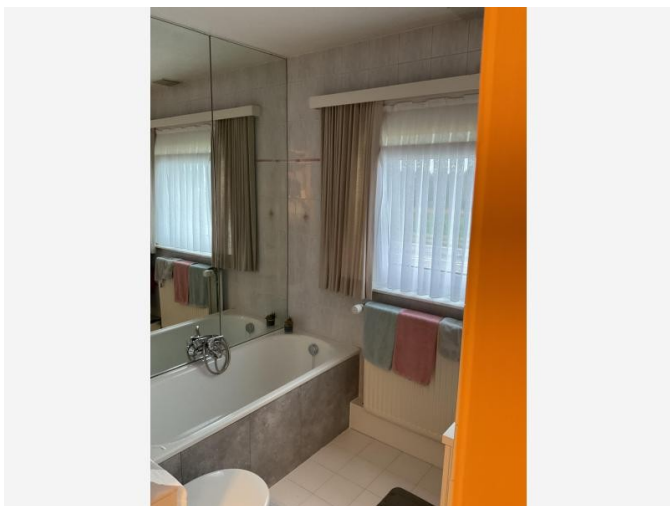
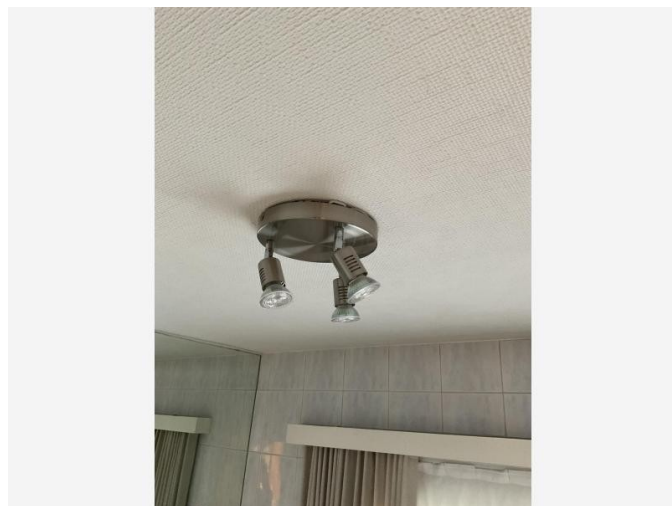
We konden niet vaststellen of deze faiences met asbesthoudende lijm werden geplaatst. Bij verwijdering is nader onderzoek nodig.

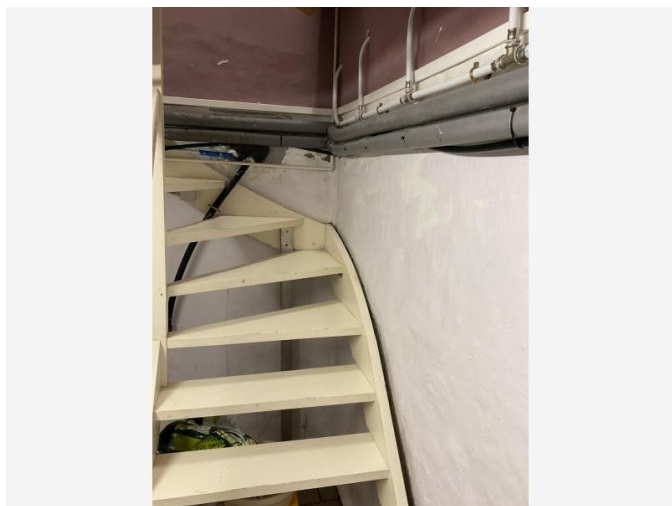
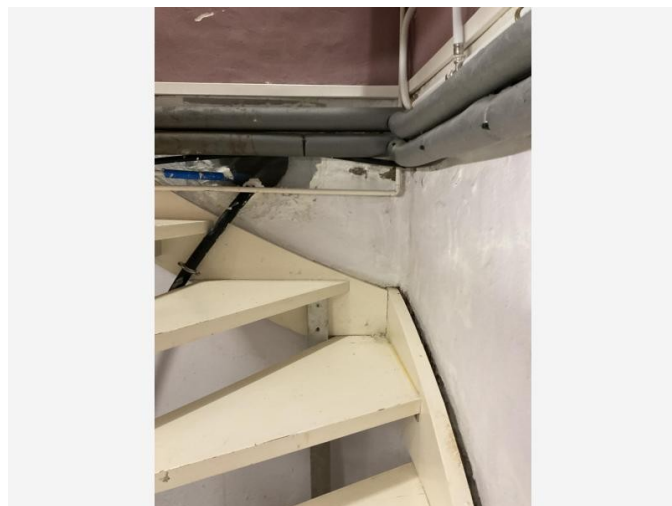
Geen asbest

#	Type	Referentie	Resultaat
7.1	Mengmonster	Mm03	Geen asbest

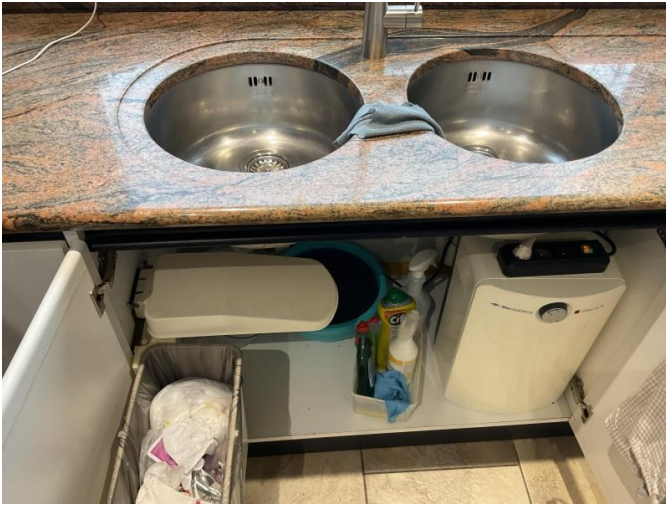
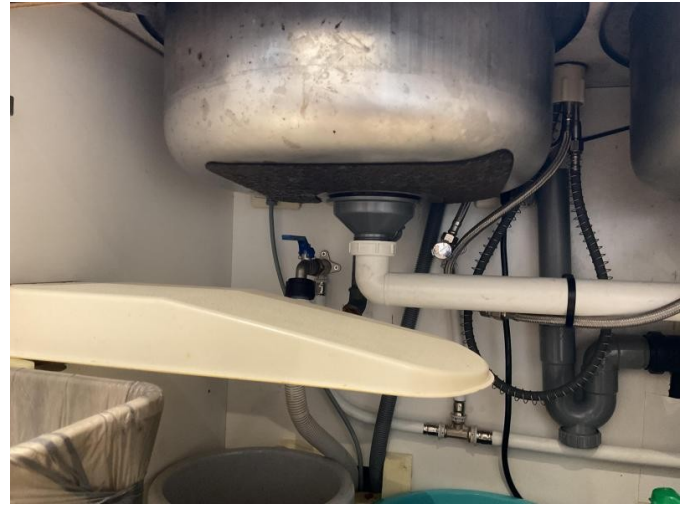
Fiche 8: Anti-dreun

Geen asbest

#	Type	Referentie	Resultaat
8.1	Puntmonster	Mm05	Geen asbest

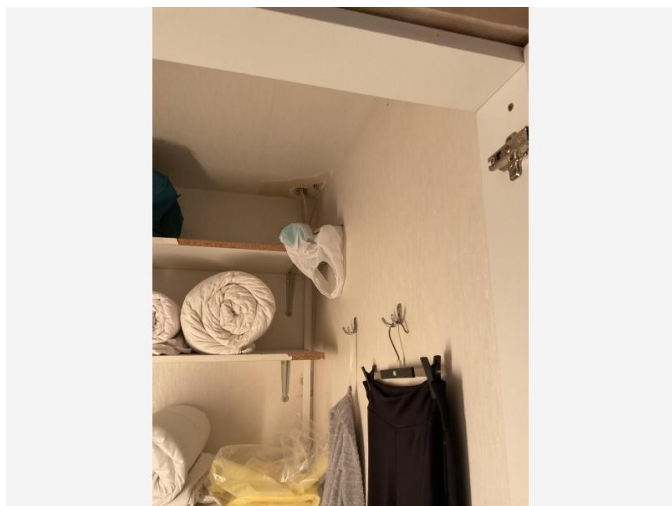
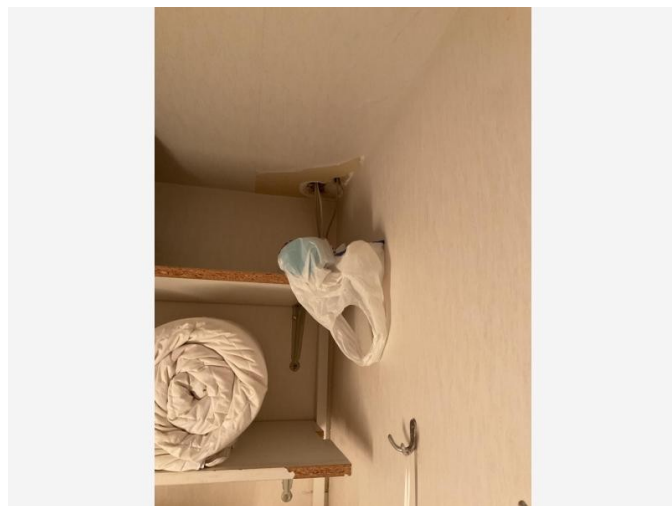
Geen asbest

#	Type	Referentie	Resultaat
9.1	Mengmonster	Mm02	Geen asbest

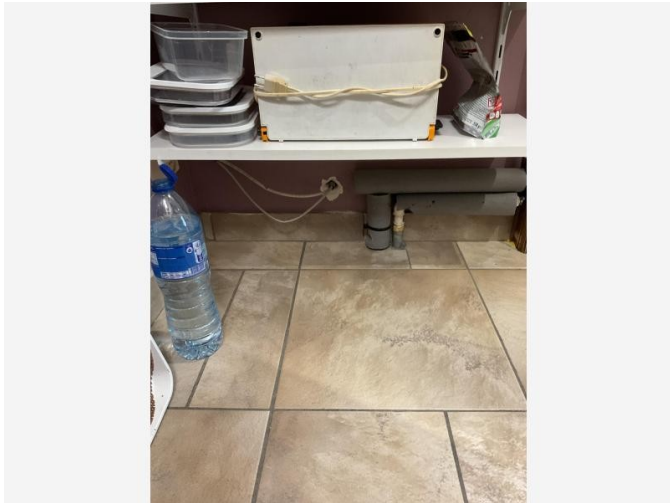
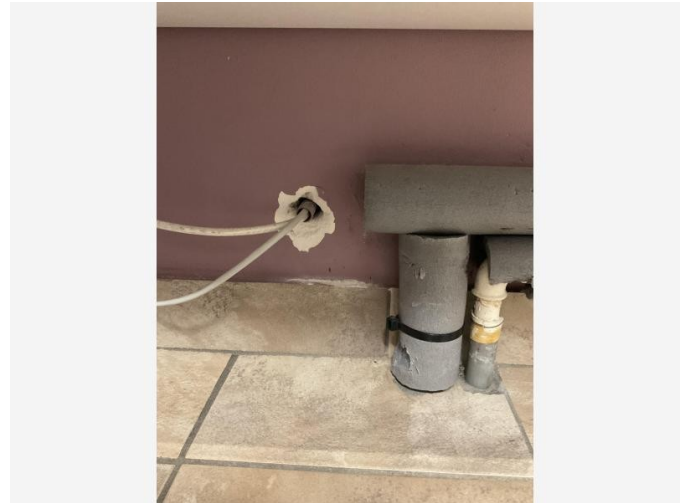
Geen asbest

#	Type	Referentie	Resultaat
10.1	Mengmonster	Mm01	Geen asbest
