# Asbestinventarisatetest

Oude Tieltstraat 18, 8760 Tielt

Attestnummer : **20260703-000149.000**

**Asbestveilig** (maar mogelijk niet asbestvrij)

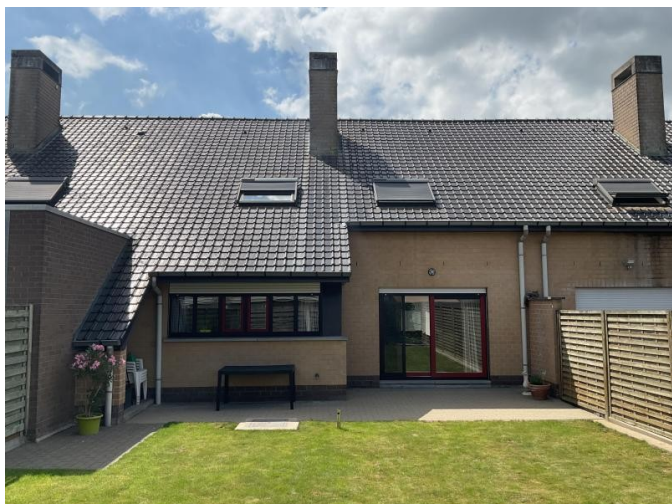
*Situeringsfoto*

**Reden:** Het te onderzoeken materiaal situeert zich hoger dan 3,50 m te rekenen vanaf een veilige ondergrond

**Uitleg van de asbestdeskundige:** De schouw bevat binnenin mogelijk een asbestcement rookgaskanaal. Laat dit onderzoeken bij eventuele werken.

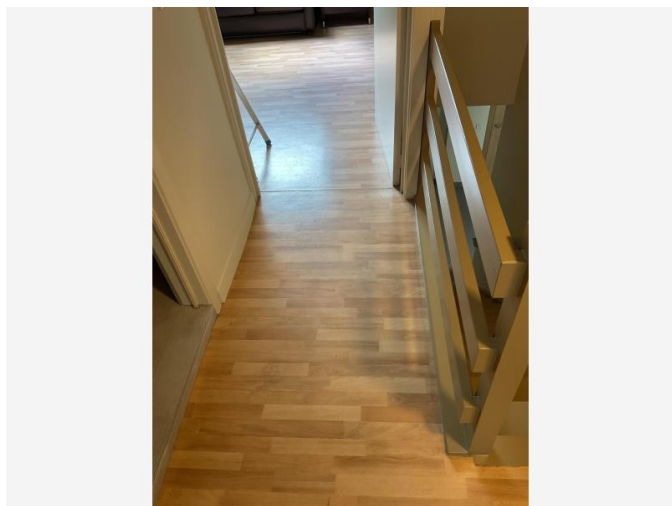
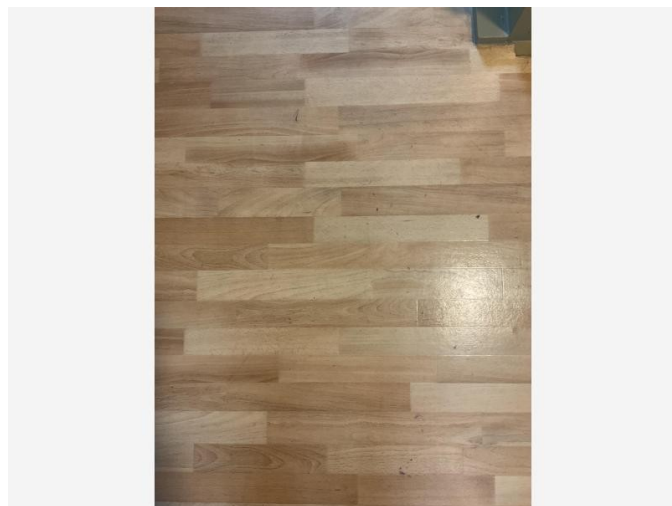
We vermoeden van niet maar kunnen niet met zekerheid vaststellen of er nog onder deze vloerbedekking asbesthoudende linoleum en of asbesthoudende lijm aanwezig is. Bij verwijdering is nader onderzoek nodig.

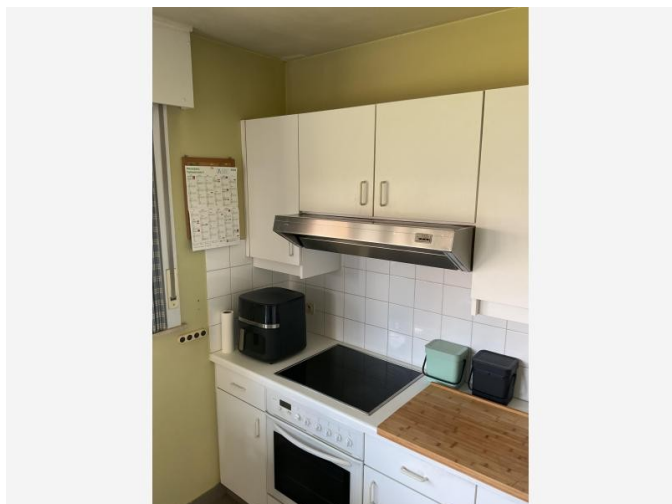
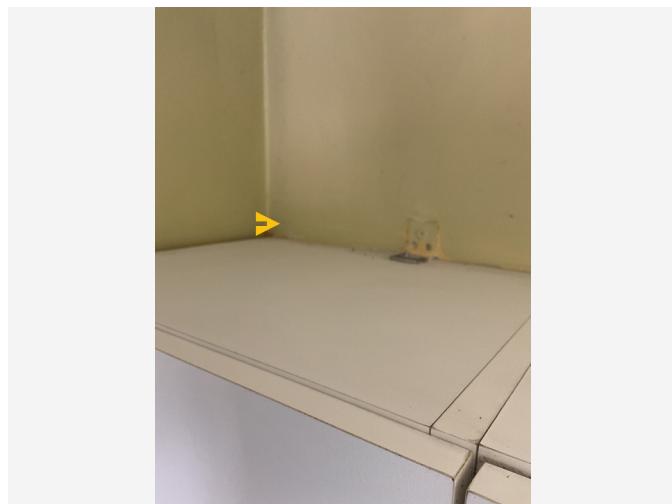
## Fiche 3: Pleisterwerk wanden

Geen asbest

| # | Type | Referentie | Resultaat |
|---|---|---|---|
| 3.1 | Mengmonster | Mm01 | Geen asbest |

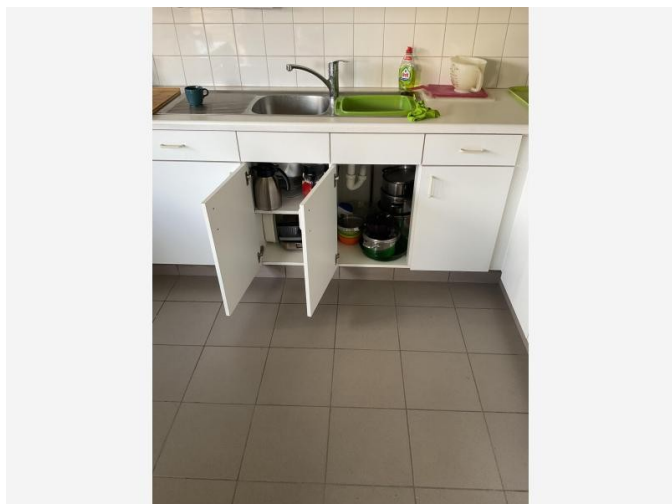
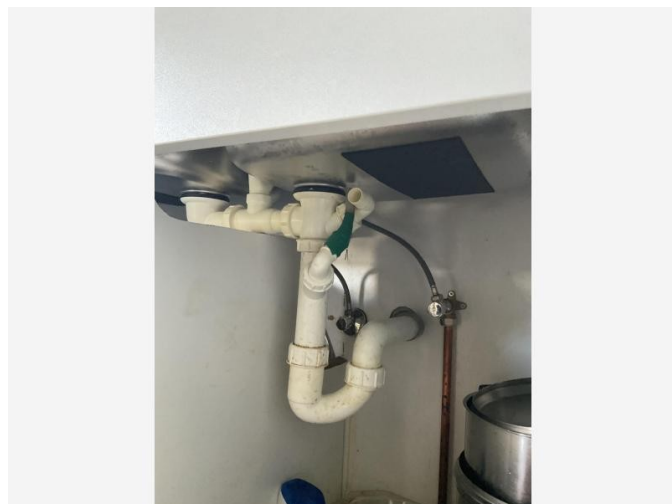
## Fiche 4: Anti-dreun

Geen asbest

| # | Type | Referentie | Resultaat |
|---|---|---|---|
| 4.1 | Puntmonster | Mm03 | Geen asbest |

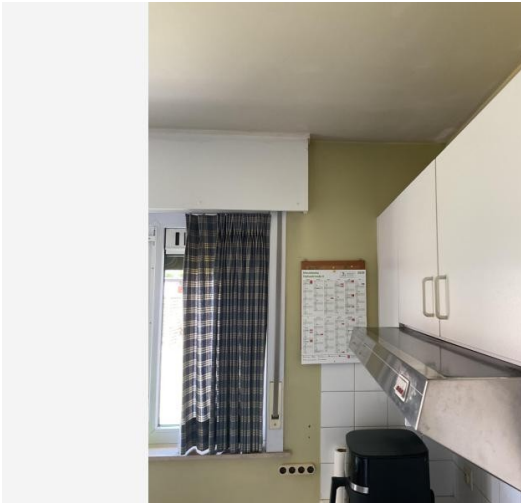
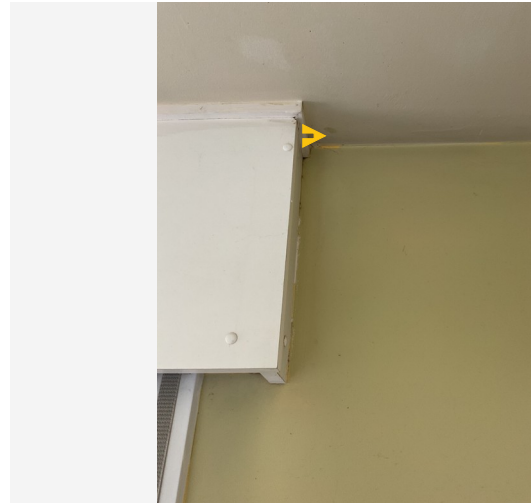
## Fiche 5: Pleisterwerk plafonds

Geen asbest

| # | Type | Referentie | Resultaat |
|---|---|---|---|
| 5.1 | Mengmonster | Mm02 | Geen asbest |

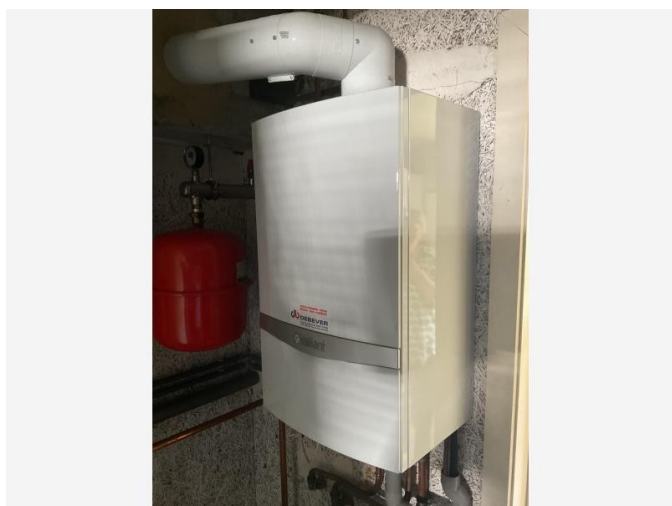
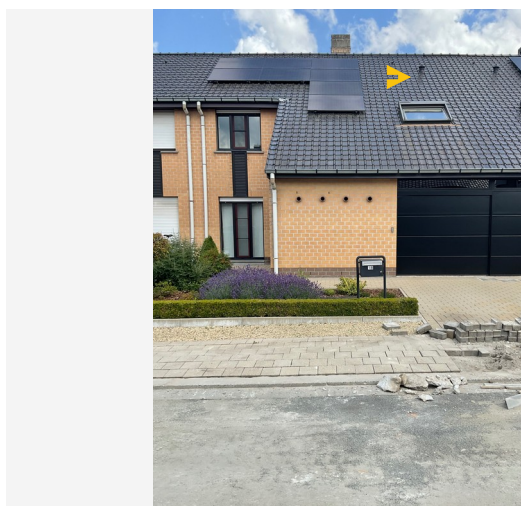
### Fiche 6: Rookgaskanaal (niet verdacht)

| Beschrijving | Notitie | Terug te vinden op plannen |
|---|---|---|
| Fiche 6: Rookgaskanaal (niet verdacht) | Het rookgaskanaal is niet-asbestverdacht. | - |

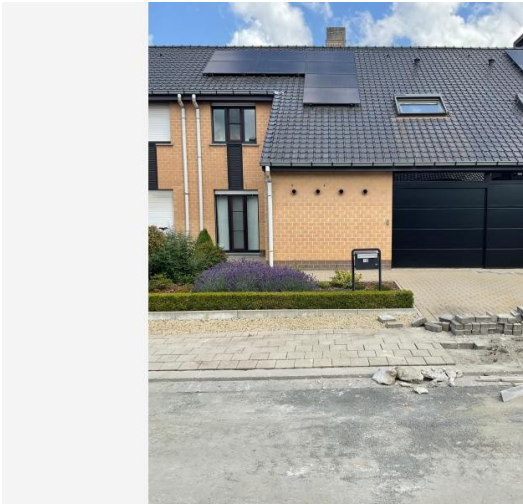
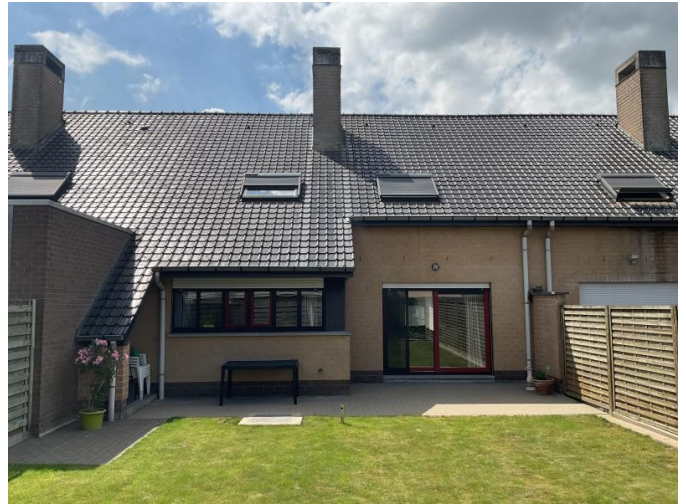
## Fiche 7: Dakbedekking bestaande uit pannen (niet verdacht)

| Beschrijving | Notitie | Terug te vinden op plannen |
|---|---|---|
| Fiche 7: Dakbedekking bestaande uit pannen (niet verdacht) | De dakbedekking is niet-asbestverdacht. | - |

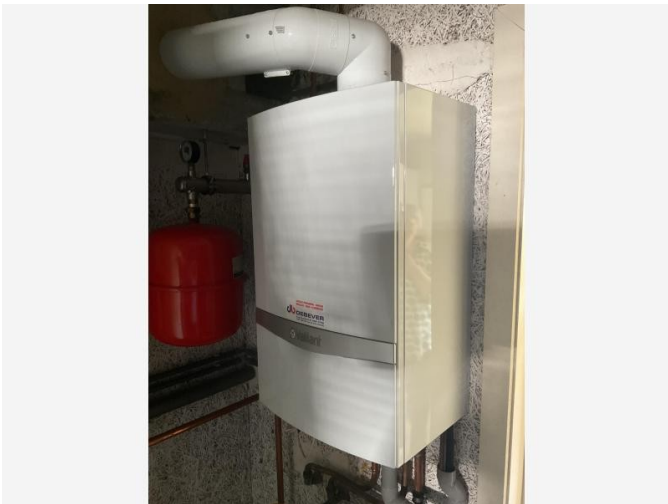
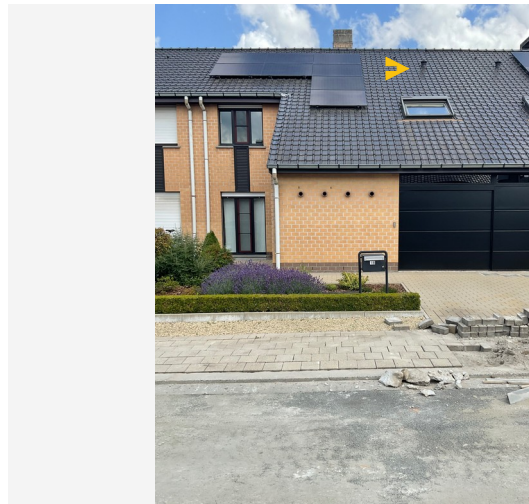
## Fiche 8: CV-ketel (niet verdacht) dd 2020

| Beschrijving | Notitie | Terug te vinden op plannen |
|---|---|---|
| Fiche 8: CV-ketel (niet verdacht) dd 2020 | De CV-ketel (dichtingen, isolerend materiaal) is niet asbestverdacht. | - |

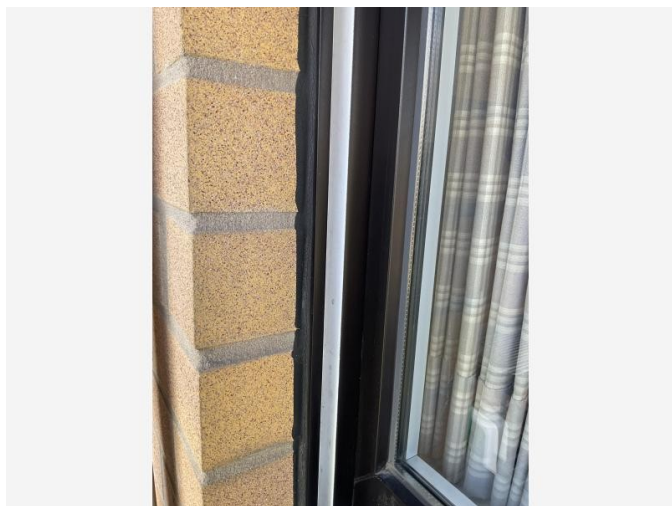
### Fiche 9: Mastiek (niet aanwezig)

| Beschrijving | Notitie | Terug te vinden op plannen |
|---|---|---|
| Fiche 9: Mastiek (niet aanwezig) | Er is geen asbestverdachte mastiek aanwezig. | - |

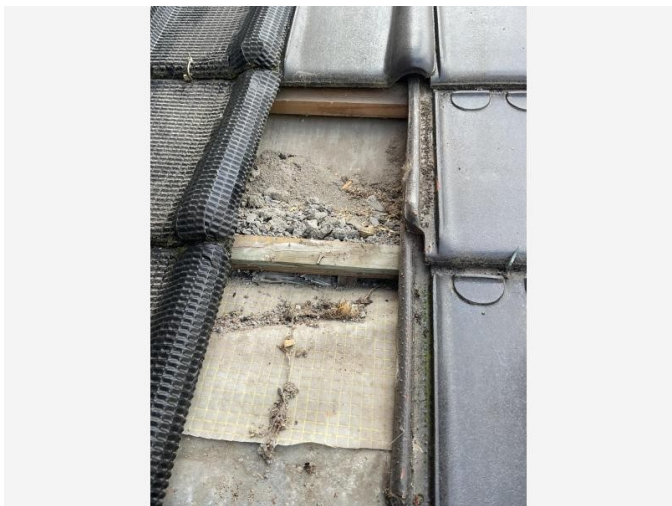
## Fiche 11: Geen asbestverdacht onderdak aangetroffen

| Beschrijving | Notitie | Terug te vinden op plannen |
|---|---|---|
| Fiche 11: Geen asbestverdacht onderdak aangetroffen | Na het optillen van een pan werd geen asbestverdacht onderdak aangetroffen. Dit betekent niet dat er geen onderdak aanwezig kan zijn op plaatsen die niet gecontroleerd werden. Bij werken, laat een eventueel aangetroffen onderdak controleren op aanwezigheid van asbest. | - |
