# Asbestinventarisatetest

Tuinwijk 17, 8740 Pittem

Attestnummer : 20260630-000359.000

**Asbestveilig** (maar niet asbestvrij)

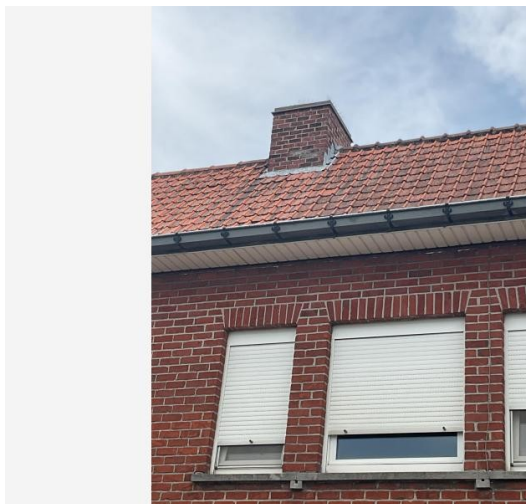
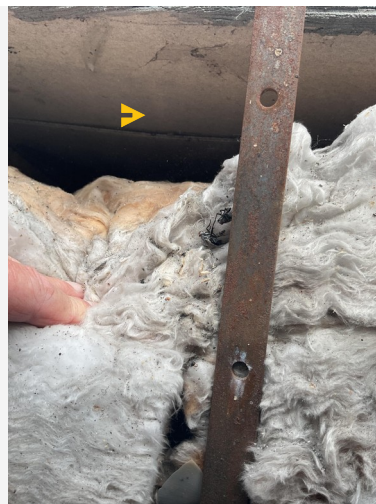
| Beschrijving | Type | Actie |
|---|---|---|
| 1. Onderdak type Menuiserie | Asbestmateriaal | Zorgvuldig beheren |

Het asbestmateriaal valt onder de mijlpaal van 2040.

| Eindbeoordeling materiaalarisico | Laag materiaalarisico en/of verlaagde kans op vezelvrijgave |

| Toestand van het materiaal | Licht beschadigd, licht verweerd. Intacte calciumsilicaatplaat of materiaal met categorie 3-gebondenheid |

| # | Type | Referentie | Resultaat |
|---|---|---|---|
| 1.1 | Puntmonster | mm03 | Chrysotiel |

| Beschrijving | Onderdak type Menuiserite |

- Zorg voor een veilig beheer. Vermijd het beschadigen van het asbestmateriaal. Controleer de toestand jaarlijks op wijzigingen.

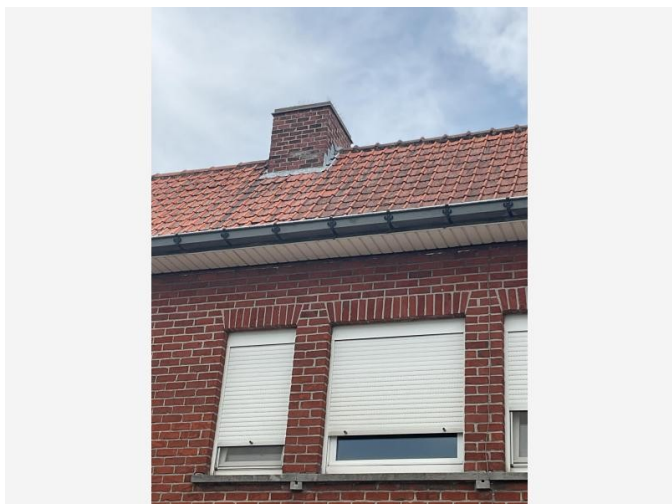
**Reden:** Het te onderzoeken materiaal situeert zich hoger dan 3,50 m te rekenen vanaf een veilige ondergrond

**Uitleg van de asbestdeskundige:** De schouw bevat binnenin mogelijk een asbestcement rookgaskanaal. Laat dit onderzoeken bij eventuele werken.

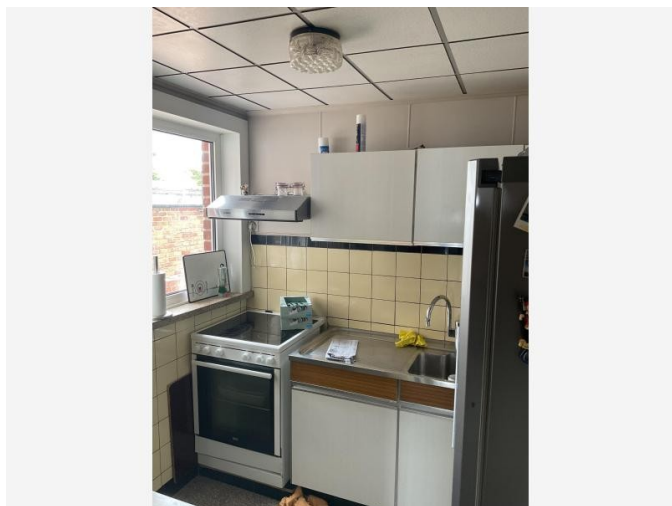
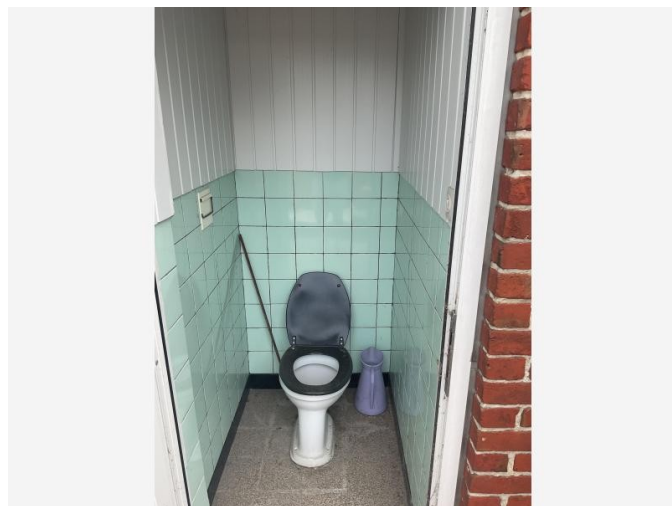
We konden niet vaststellen of deze faiences geplaatst werden met asbesthoudende lijm. Bij verwijdering is nader onderzoek nodig.

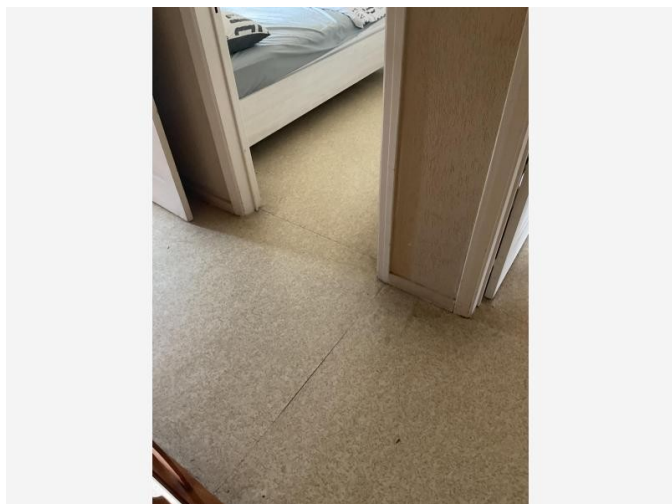
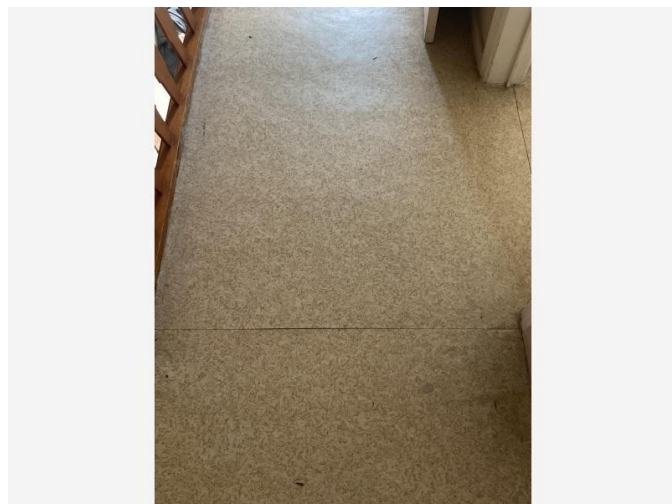
De bekleding zelf is niet asbestverdacht. We konden niet vaststellen of eronder nog asbesthoudende linoleum en of asbesthoudende lijm aanwezig waren. Bij veris nader onderzoek nodig.

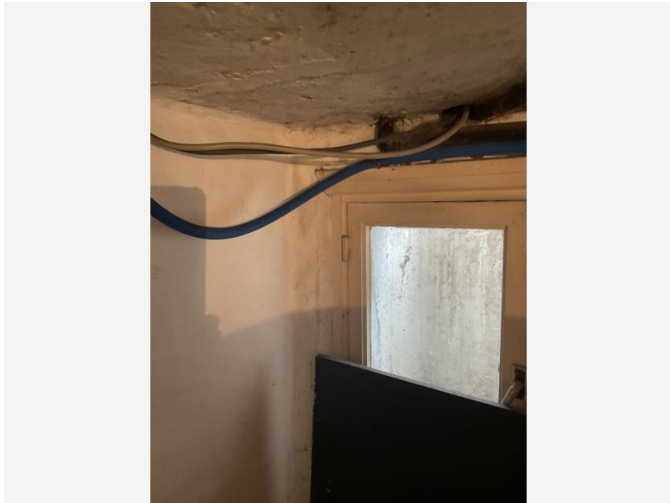
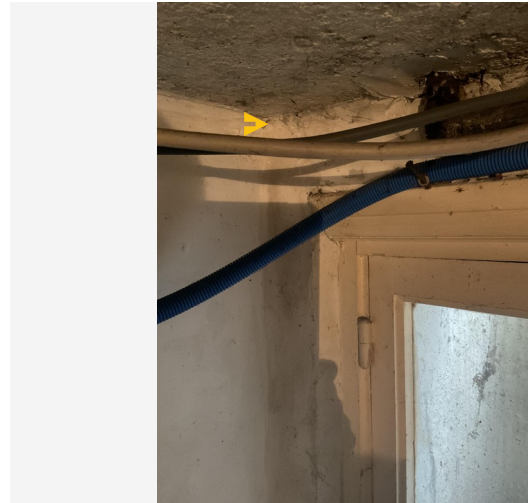
## Fiche 5: Cementen smeerlaag kelder

Geen asbest

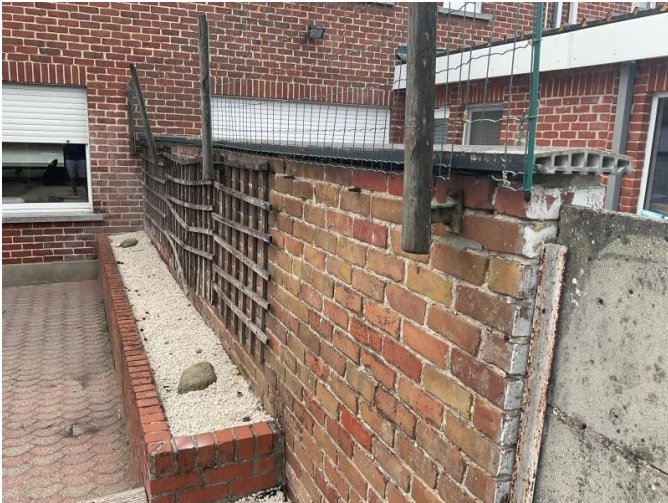
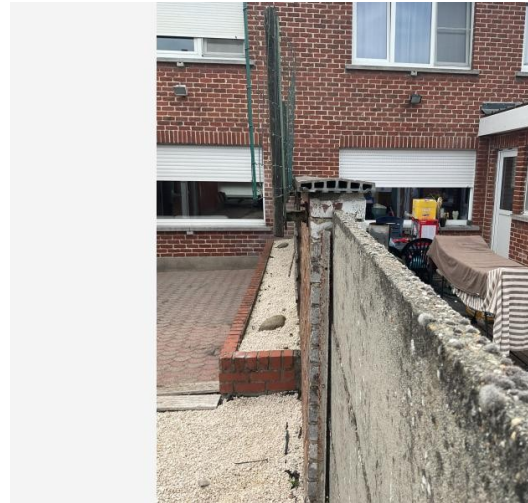
## Fiche 7: 5 meter gemeenschappelijke Deksteen

Geen asbest

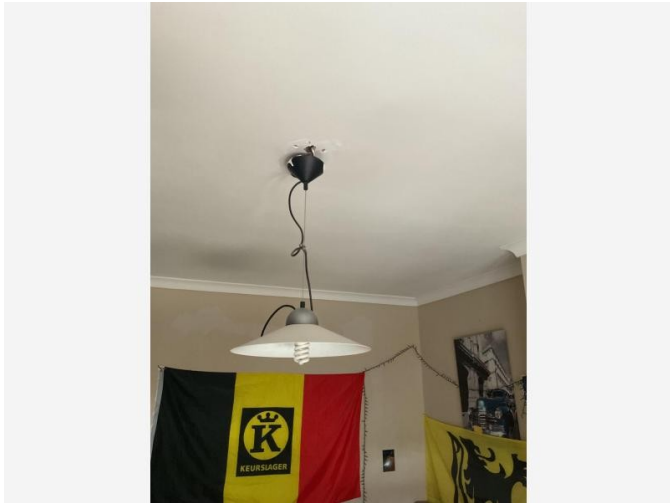
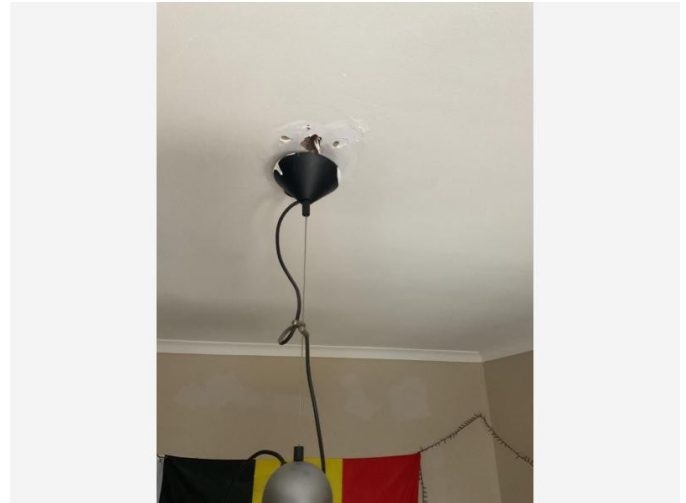
## Fiche 8: Pleisterwerk plafonds

Geen asbest

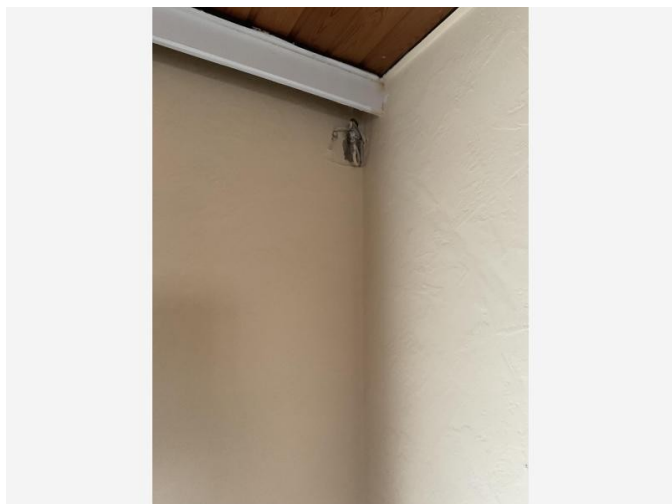
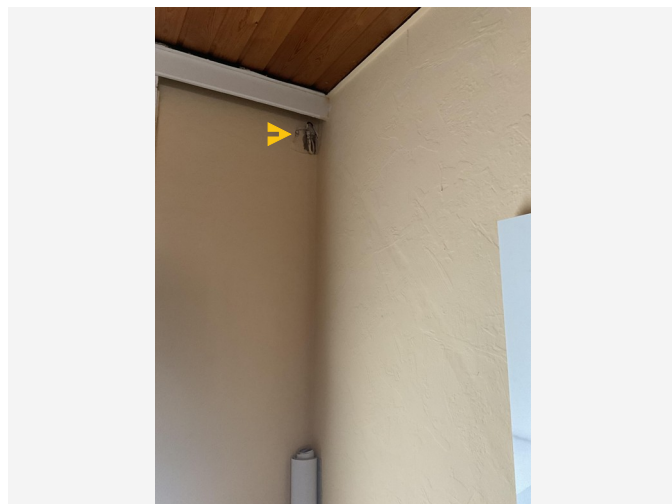
## Fiche 9: Pleisterwerk wanden

Geen asbest
