# Asbestinventarisatetest

Koolkenstraat 7/2/1, 8740 Pittem

Attestnummer : **20260707-000297.000**

Uitgegeven op : **07.07.2026**

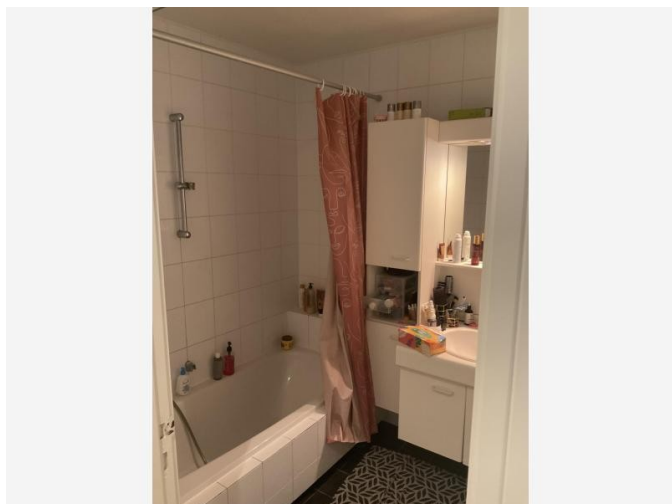
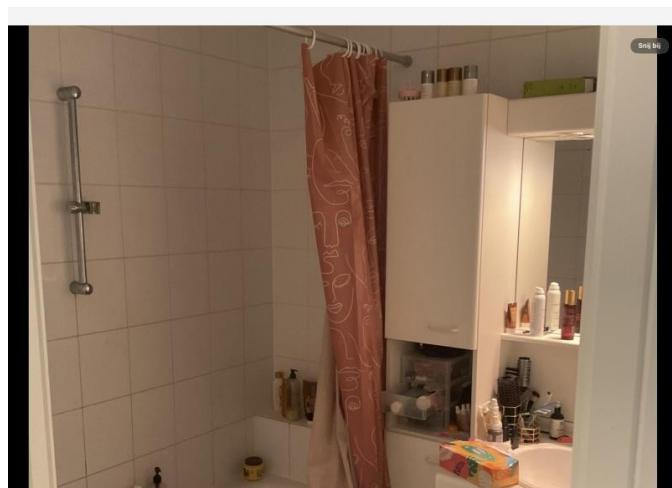
We konden niet vaststellen of deze faiences werden geplaatst met asbesthoudende lijm. Bij verwijdering is nader onderzoek nodig.

| Basis voor advies | Beoordeling op basis van expertise, zonder een vaststelling door de asbestdeskundige. |

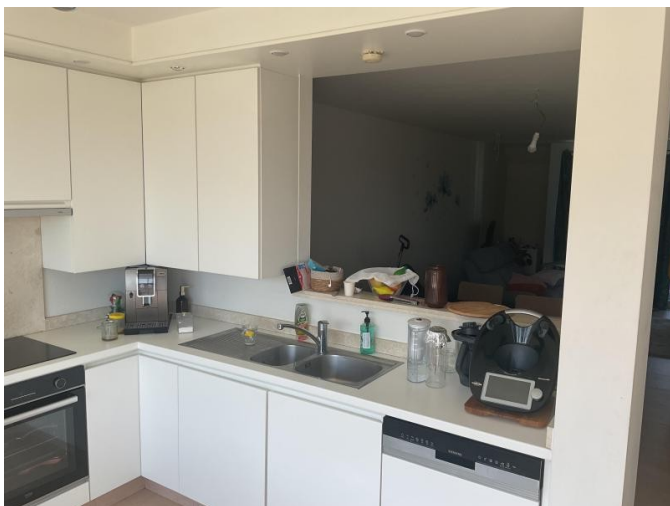
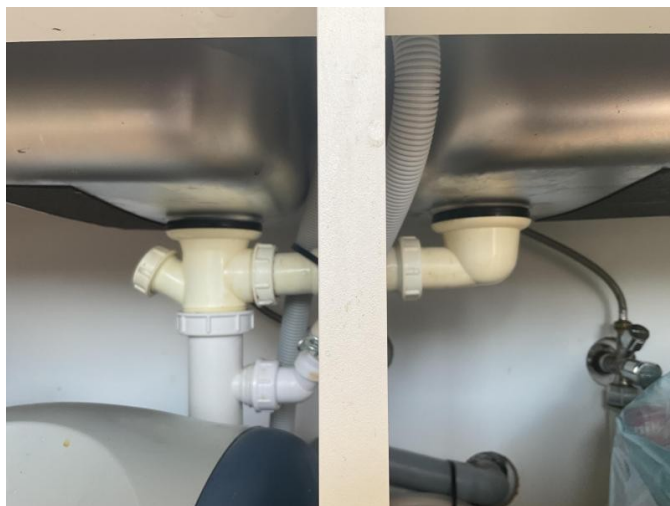
## Fiche 2: Anti-dreun

Geen asbest

| # | Type | Referentie | Resultaat |
|---|---|---|---|
| 2.1 | Puntmonster | mm03 | Geen asbest |

| Beschrijving | Anti-dreun |
| Bindmiddel van materiaal | Bitumen (roofing, teer, asfalt) |

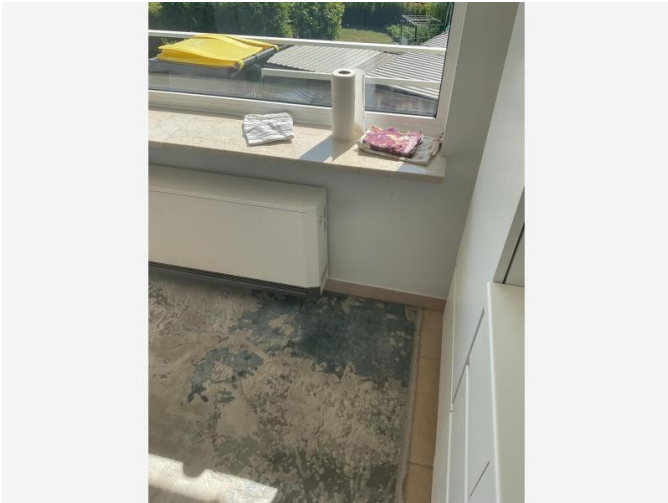
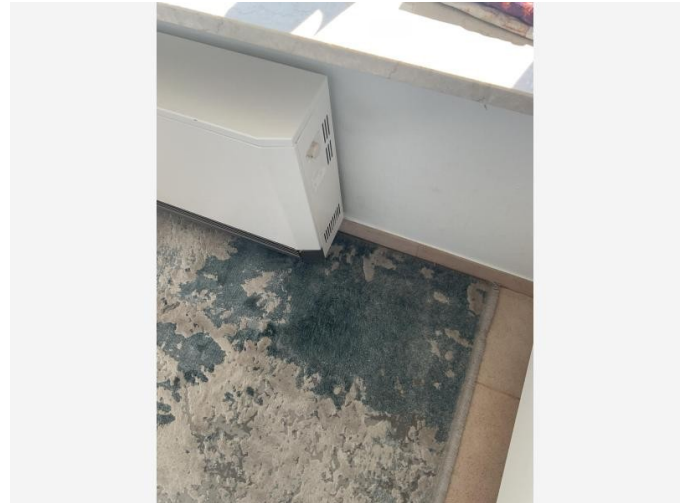
## Fiche 3: Pleisterwerk wanden

Geen asbest

| # | Type | Referentie | Resultaat |
|---|---|---|---|
| 3.1 | Mengmonster | mm01 | Geen asbest |

| Bindmiddel van materiaal | Gips - kalk |
| Hoeveelheid (oppervlakte - dikte - aantal) | • 154,00 m <sup>2</sup> - 1,00 cm - 1 stuk |

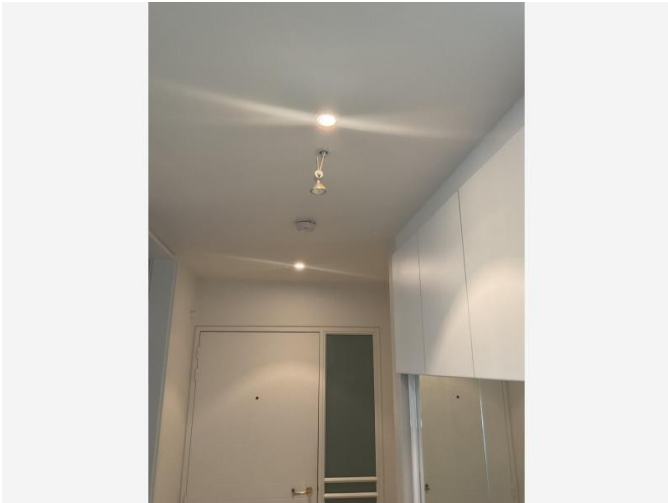
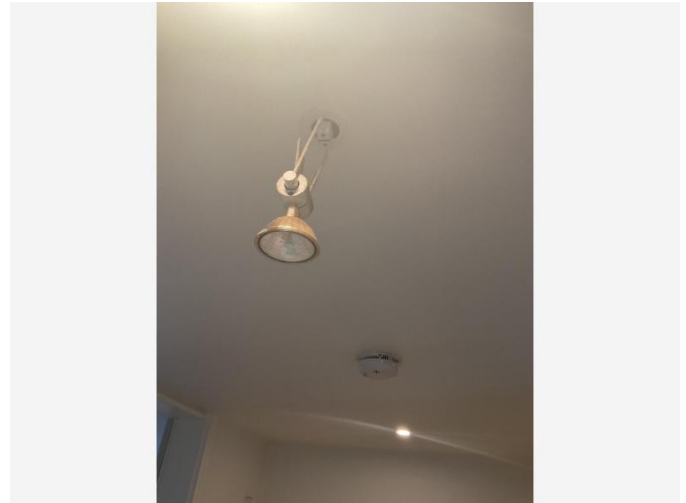
## Fiche 4: Pleisterwerk plafonds

Geen asbest

| # | Type | Referentie | Resultaat |
|---|---|---|---|
| 4.1 | Mengmonster | mm02 | Geen asbest |

| Bindmiddel van materiaal | Gips - kalk |
| Hoeveelheid (oppervlakte - dikte - aantal) | • 85,00 m <sup>2</sup> - 1,00 cm - 1 stuk |
