# Asbestinventarisatetest

Posterijlaan 17, 8740 Pittem

Attestnummer : 20240518-000044.000

**Niet-asbestveilig**

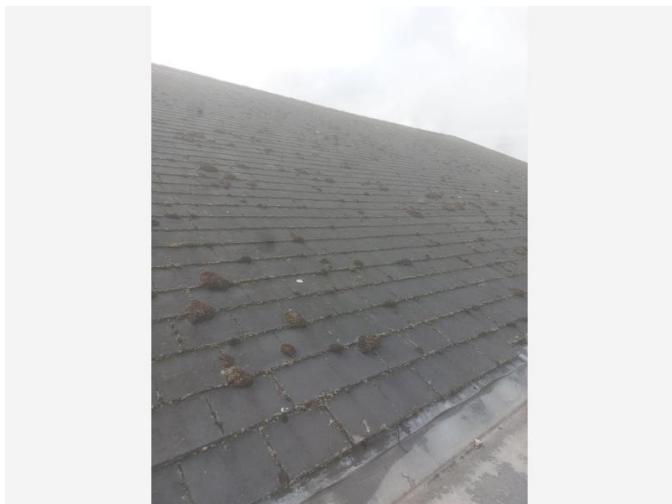
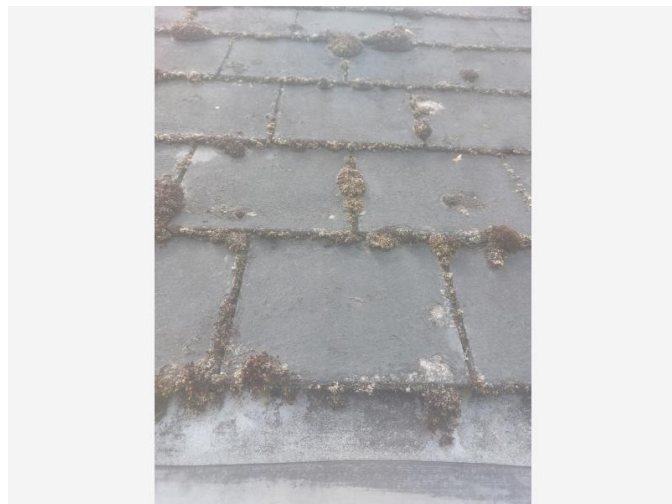
Het asbestmateriaal valt onder de mijlpaal van 2034.

Eindbeoordeling materiaalrisico	Verhoogd materiaalrisico en/of verhoogde kans op vezelvrijgave
---------------------------------	--

Gebondenheid	Categorie 1: hechtgebonden in oorsprong
Asbestsoort (vezeltype)	Crocidoliet aanwezig
Asbestconcentratie	Laag (< 50%)
Afschermingsgraad van het gehele materiaal	Geheel of deels vrij aan de buitenlucht
Toestand van het materiaal	Matig beschadigd, matig verweerd

Beschrijving	dakleien
Omgeving	Buiten
Primaire drager	Schuin dak
Asbestmateriaal	Dak- en gevelbekleding - Lei, shingle
Bindmiddel van asbestmateriaal	Cement
Gebondenheid op basis van bindmiddel	Hecht
Hoeveelheid (oppervlakte - aantal)	• 188,40 m <sup>2</sup> - 1 stuk
Totale oppervlakte	188,40 m <sup>2</sup>
Eenvoudig bereikbaar	Ja

Verwijderen

- Zorg voor een veilig beheer. Vermijd het beschadigen van het asbestmateriaal. Controleer de toestand jaarlijks op wijzigingen.
- Zorg voor een veilig beheer en verwijder dit asbestmateriaal wanneer het bij werken eenvoudig bereikbaar wordt. Controleer de toestand jaarlijks op wijzigingen.

- Eenvoudige handelingen: mag via doe-het-zelf of door werknemer(s) met opleidingsattest eenvoudige handelingen  
Leien zijn hechtgebonden, deze dienen voorzichtig te worden verwijderd zonder breken of slijpen zodat er geen vezelvrijgave is.

Gezien de totale oppervlakte van de asbestleien is het aan te raden deze te laten verwijderen door dakdakker of aannemer met opleidingattest eenvoudige handelingen.

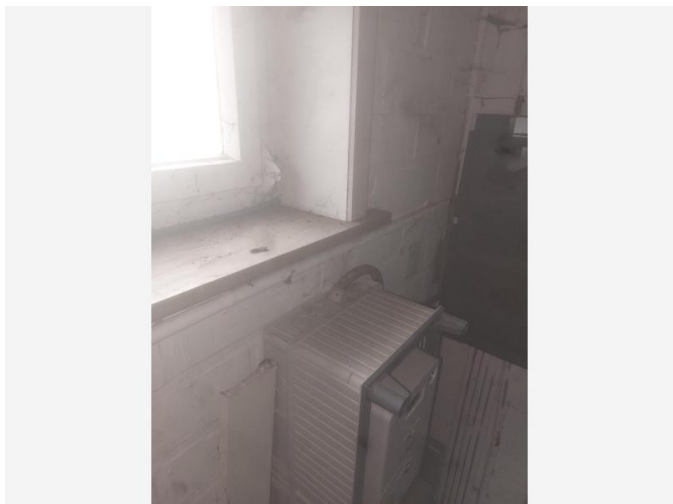
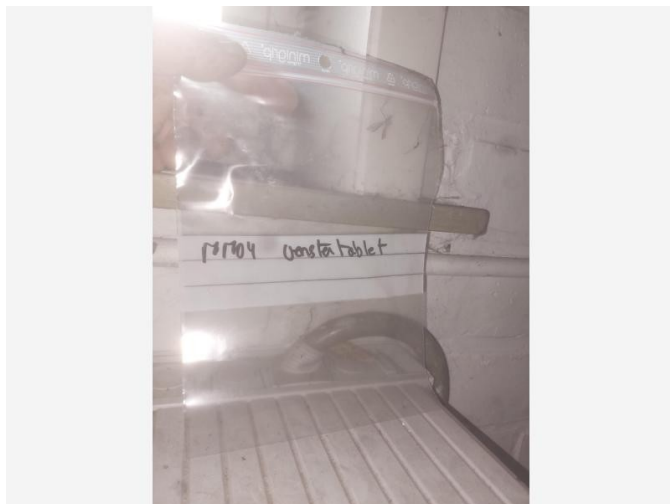
Het asbestmateriaal valt onder de mijlpaal van 2040.

Eindbeoordeling materiaalrisico	Zeer laag materiaalrisico en/of zeer lage kans op vezelvrijgave
---------------------------------	---

Gebondenheid	Categorie 1: hechtgebonden in oorsprong
Asbestsoort (vezeltype)	Alleen chrysotiel
Asbestconcentratie	Laag (< 50%)
Afschermingsgraad van het gehele materiaal	Geheel of deels (ook) vrij aan de binnenlucht
Toestand van het materiaal	Onbeschadigd, niet verweerd

#	Type	Referentie	Resultaat
2.1	Puntmonster	04	Chrysotiel

Beschrijving	vensterbanken massal
Omgeving	Binnen
Primaire drager	Binnenwand
Asbestmateriaal	Plaat, paneel, tablet - Type Massal
Bindmiddel van asbestmateriaal	Cement
Gebondenheid op basis van bindmiddel	Hecht

Zorgvuldig beheren

- Zorg voor een veilig beheer. Vermijd het beschadigen van het asbestmateriaal. Controleer de toestand jaarlijks op wijzigingen.
- Zorg voor een veilig beheer en verwijder dit asbestmateriaal wanneer het bij werken eenvoudig bereikbaar wordt. Controleer de toestand jaarlijks op wijzigingen.

- Eenvoudige handelingen: mag via doe-het-zelf of door werknemer(s) met opleidingsattest eenvoudige handelingen  
Verwijder de tablet zonder te beschadigen. Breng het dubbel verpakt in stevig plastic naar het containerpark.

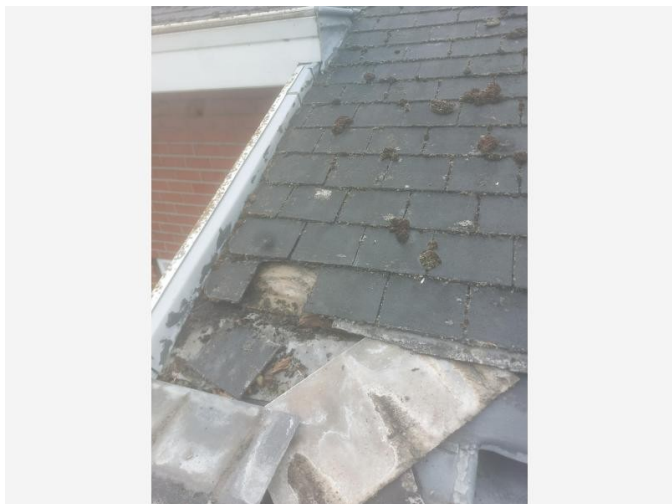
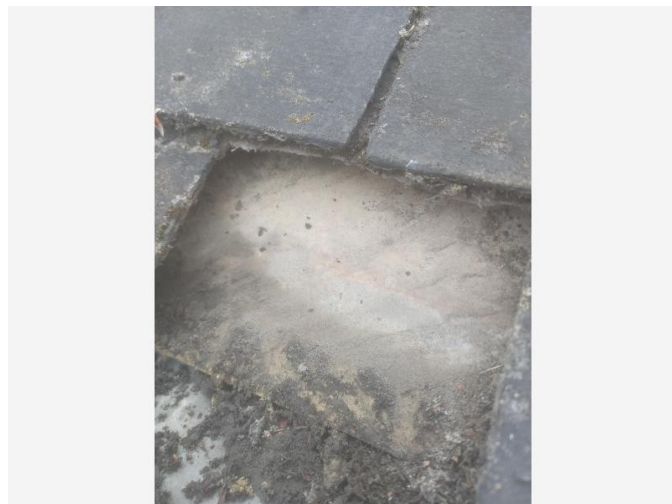
Het asbestmateriaal valt onder de mijlpaal van 2040.

Eindbeoordeling materiaalrisico	Laag materiaalrisico en/of verlaagde kans op vezelvrijgave
---------------------------------	--

Gebondenheid	Categorie 1: hechtgebonden in oorsprong
Asbestsoort (vezeltype)	Crocidoliet aanwezig
Asbestconcentratie	Laag (< 50%)
Afschermingsgraad van het gehele materiaal	Geheel of deels vrij aan de buitenlucht
Toestand van het materiaal	Licht beschadigd, licht verweerd. Intact materiaal type Pical – asbestboard of categorie III 'gebondenheid'

Beschrijving	onderdakplaten dak
Omgeving	Buiten
Primaire drager	Schuin dak
Asbestmateriaal	Plaat, paneel, tablet - Type Menuiserie
Bindmiddel van asbestmateriaal	Cement
Gebondenheid op basis van bindmiddel	Hecht
Hoeveelheid (oppervlakte - dikte - aantal)	● 188,40 m <sup>2</sup> - 0,40 cm - 1 stuk
Totaal volume	0,754 m <sup>3</sup>

Zorgvuldig beheren

- Zorg voor een veilig beheer. Vermijd het beschadigen van het asbestmateriaal. Controleer de toestand jaarlijks op wijzigingen.
- Zorg voor een veilig beheer en verwijder dit asbestmateriaal wanneer het bij werken eenvoudig bereikbaar wordt. Controleer de toestand jaarlijks op wijzigingen.

- Eenvoudige handelingen: mag via doe-het-zelf of door werknemer(s) met opleidingsattest eenvoudige handelingen  
Menuiserieplaten zijn hechtgebonden, deze dienen voorzichtig te worden verwijderd zonder breken of slijpen zodat er geen vezelvrijgave is.

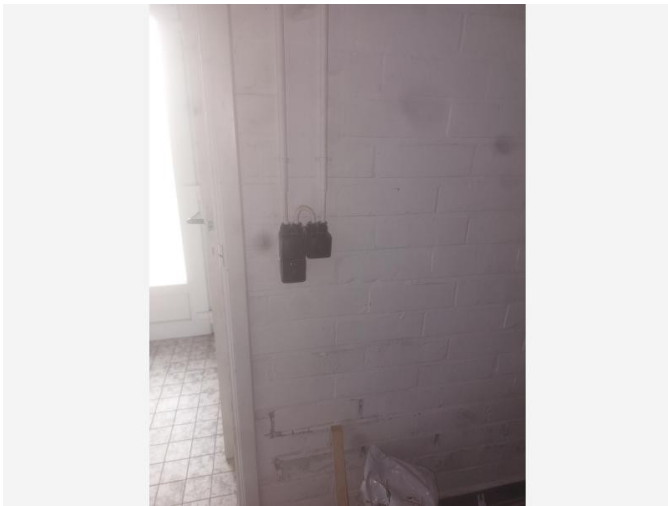
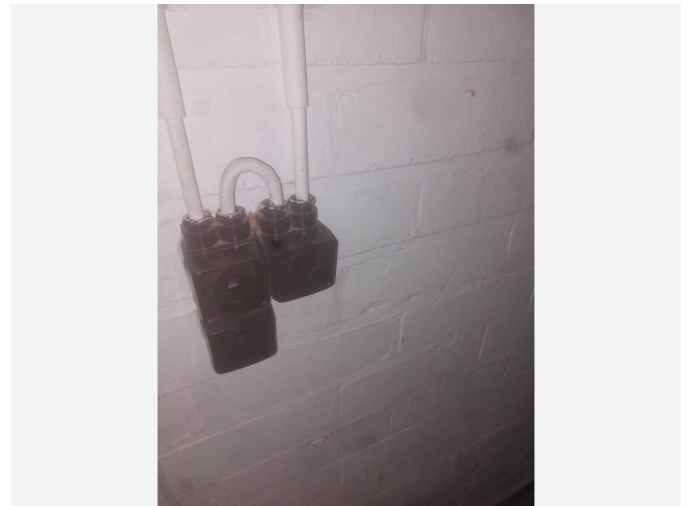
Het asbestmateriaal valt onder de mijlpaal van 2040.

Eindbeoordeling materiaalrisico	Zeer laag materiaalrisico en/of zeer lage kans op vezelvrijgave
---------------------------------	---

Gebondenheid	Categorie 1: hechtgebonden in oorsprong
Asbestsoort (vezeltype)	Alleen chrysotiel
Asbestconcentratie	Laag (< 50%)
Afschermingsgraad van het gehele materiaal	Geheel of deels (ook) vrij aan de binnenlucht
Toestand van het materiaal	Onbeschadigd, niet verweerd

Beschrijving	bakeliet armaturen
Omgeving	Binnen
Primaire drager	Binnenwand
Asbestmateriaal	Plaat, paneel, tablet - Type Bakeliet
Bindmiddel van asbestmateriaal	Kunststof of -hars
Gebondenheid op basis van bindmiddel	Hecht
Hoeveelheid (oppervlakte - dikte - aantal)	• 0,50 m <sup>2</sup> - 5,00 cm - 1 stuk
Totaal volume	0,025 m <sup>3</sup>
Eenvoudig bereikbaar	Ja

Zorgvuldig beheren

- Zorg voor een veilig beheer. Vermijd het beschadigen van het asbestmateriaal. Controleer de toestand jaarlijks op wijzigingen.
- Zorg voor een veilig beheer en verwijder dit asbestmateriaal wanneer het bij werken eenvoudig bereikbaar wordt. Controleer de toestand jaarlijks op wijzigingen.

- Eenvoudige handelingen: mag via doe-het-zelf of door werknemer(s) met opleidingsattest eenvoudige handelingen  
Bakeliet een hechtgebonden toepassing, deze dienen voorzichtig te worden verwijderd zonder te breken/slijpen zodat er geen vezelvrijgave is. Het is relatief eenvoudig om alles in zijn geheel te verwijderen.

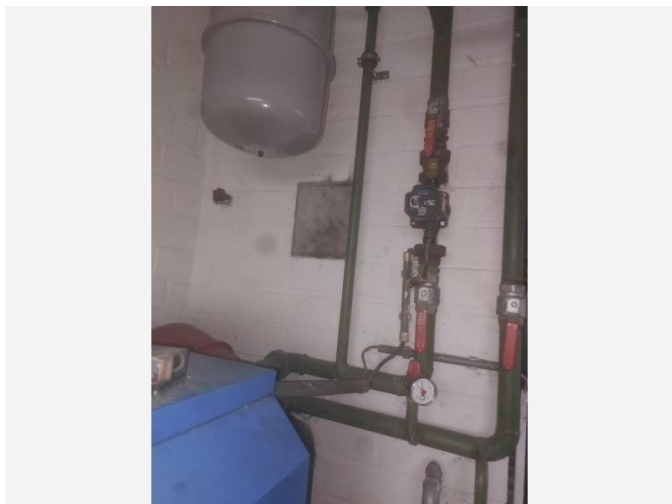
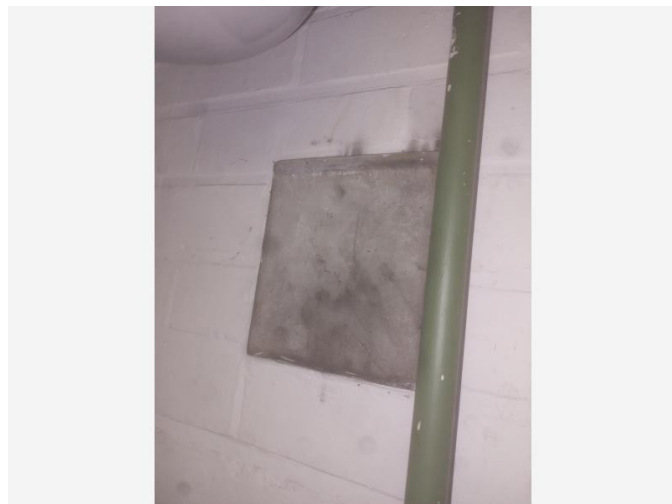
Het asbestmateriaal valt onder de mijlpaal van 2034.

Eindbeoordeling materiaalrisico	Laag materiaalrisico en/of verlaagde kans op vezelvrijgave
---------------------------------	--

Gebondenheid	Categorie 1: hechtgebonden in oorsprong
Asbestsoort (vezeltype)	Crocidoliet aanwezig
Asbestconcentratie	Laag (< 50%)
Afschermingsgraad van het gehele materiaal	Geheel of deels (ook) vrij aan de binnenlucht
Toestand van het materiaal	Onbeschadigd, niet verweerd

Beschrijving	roetschuif
Omgeving	Binnen
Primaire drager	Binnenwand
Asbestmateriaal	schoorsteenluik
Bindmiddel van asbestmateriaal	Cement
Gebondenheid op basis van bindmiddel	Hecht
Hoeveelheid (gewicht - aantal)	• 2,00 kg - 1 stuk
Totaal gewicht	2,00 kg
Eenvoudig bereikbaar	Ja
Bevestigingswijze	• Geklemd

Zorgvuldig beheren

- Zorg voor een veilig beheer. Vermijd het beschadigen van het asbestmateriaal. Controleer de toestand jaarlijks op wijzigingen.
- Zorg voor een veilig beheer en verwijder dit asbestmateriaal wanneer het bij werken eenvoudig bereikbaar wordt. Controleer de toestand jaarlijks op wijzigingen.

- Eenvoudige handelingen: mag via doe-het-zelf of door werknemer(s) met opleidingsattest eenvoudige handelingen  
Deze roetschuif is om het roet die in de schoorsteen ligt uit te halen. De plaat is hechtgebonden en kan relatief gemakkelijk zonder breken verwijderd worden. Dit kan dubbel verpakt naar het containerpark gebracht worden.

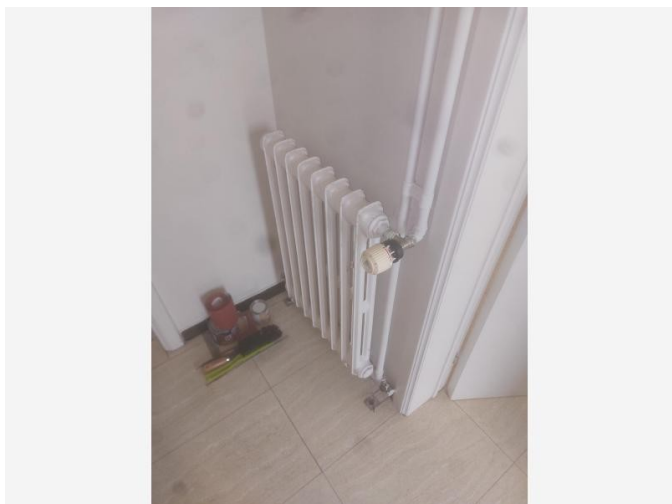
De radiatoren zijn wel oude radiatoren maar er zitten geen pakkingen in en de doorvoer door de muren zijn pvc buizen dus niet asbest verdacht.

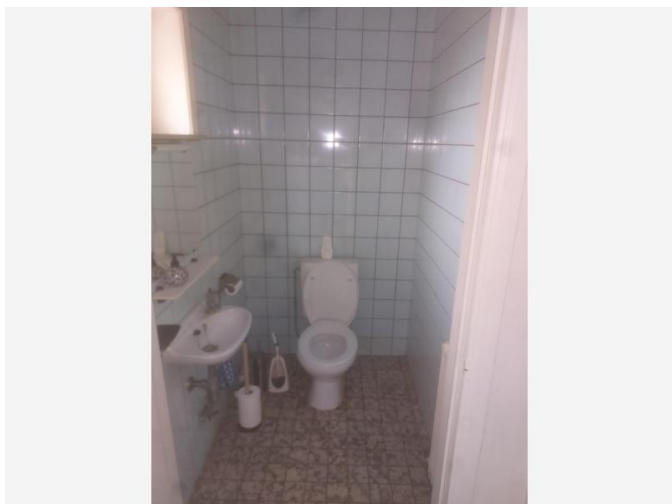
De lijmlaag van de faience tegel kan zonder deze te breken (destructief onderzoek) niet visueel worden vastgesteld en dus ook niet bemonsterd worden.

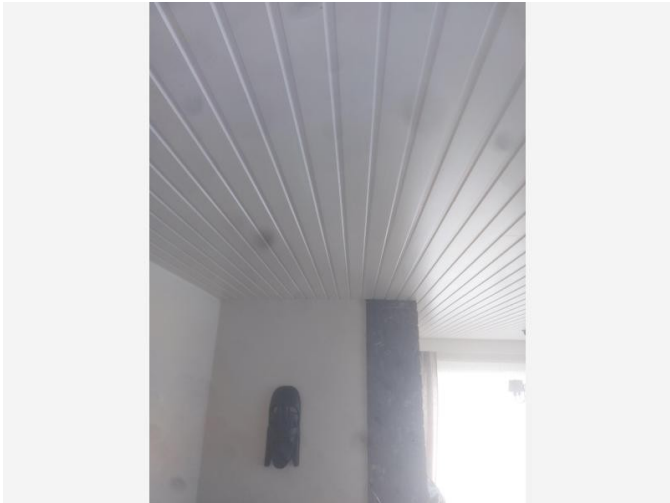
de plafond in de living is een valse plafond in hout dus niet asbest verdacht.

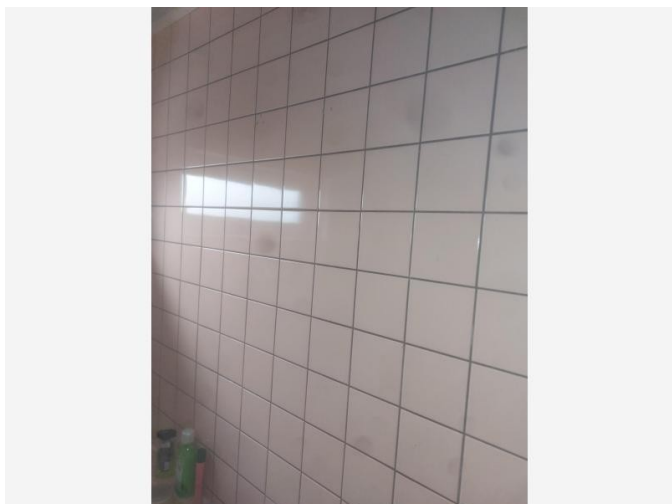
De lijmlaag van de faience tegel kan zonder deze te breken (destructief onderzoek) niet visueel worden vastgesteld en dus ook niet bemonsterd worden.

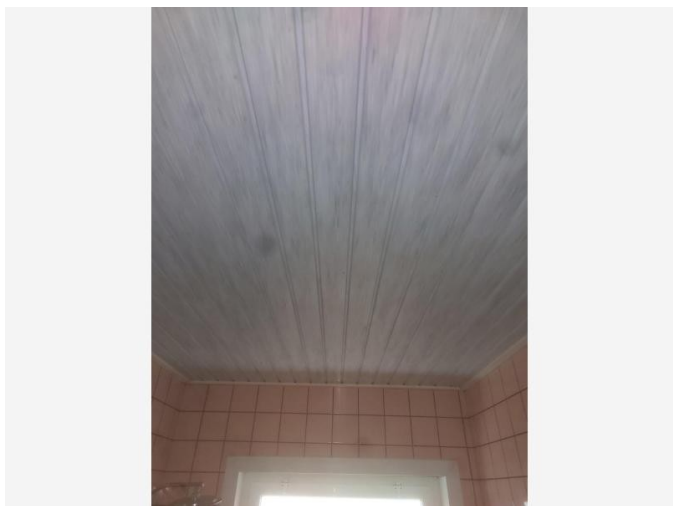
Het plafond in de wc en de badkamer bestaan uit pvc plancheten dus niet asbest verdacht.

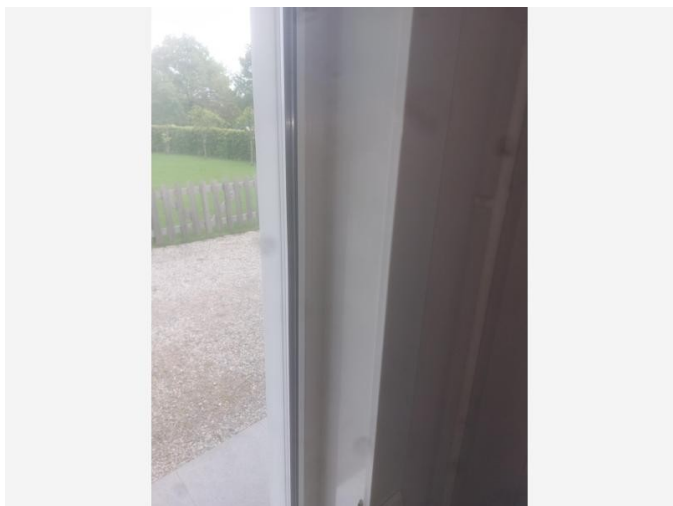
De ramen en de deuren zijn van hout of pvc en de mastiek is overal silicone dus niet asbest verdacht.

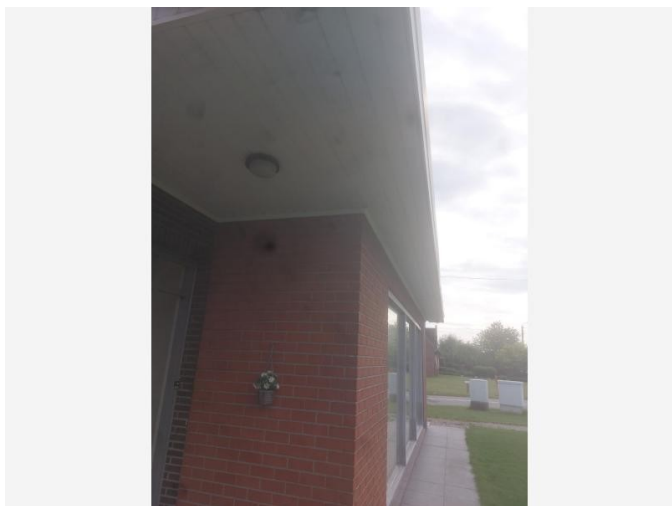
De oversteek rondom de woning bestaat uit pvc planchetten dus niet asbest verdacht.

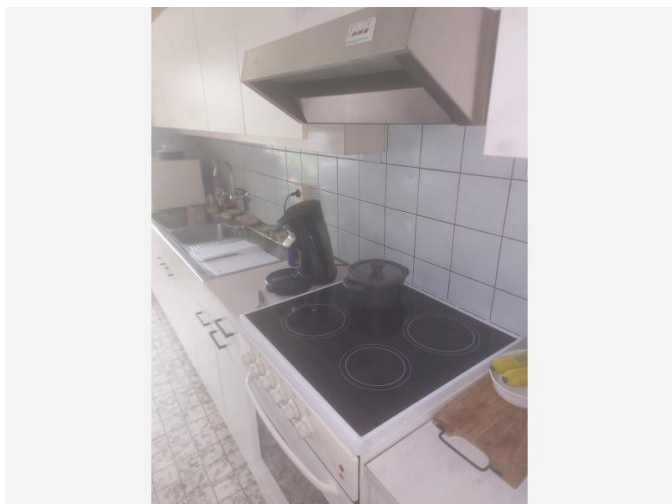
De lijmlaag van de faience tegel kan zonder deze te breken (destructief onderzoek) niet visueel worden vastgesteld en dus ook niet bemonsterd worden.

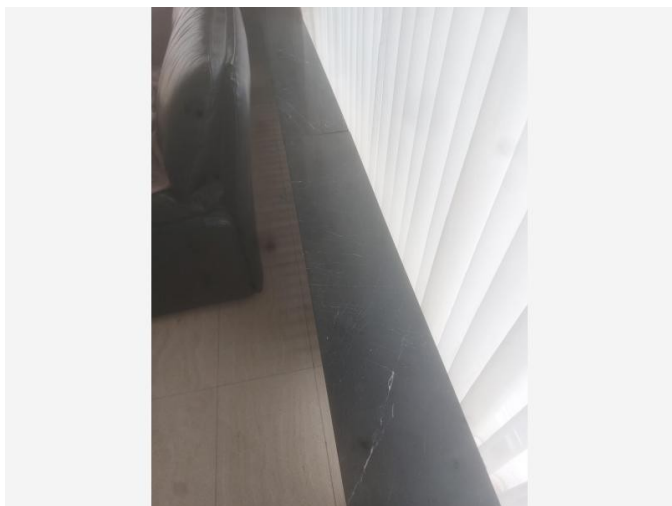
De venstertabletten en de tabletten rond de haard zijn van natuursteen dus niet asbest verdacht.

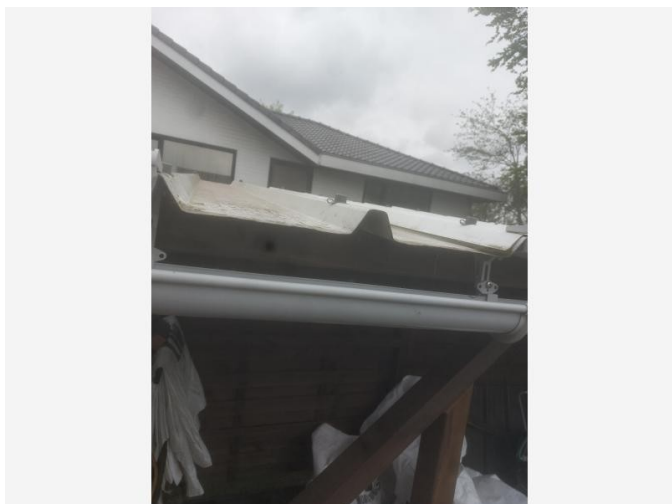
Het afdak van de tuinberging is een damwandplaat dus niet asbest verdacht.

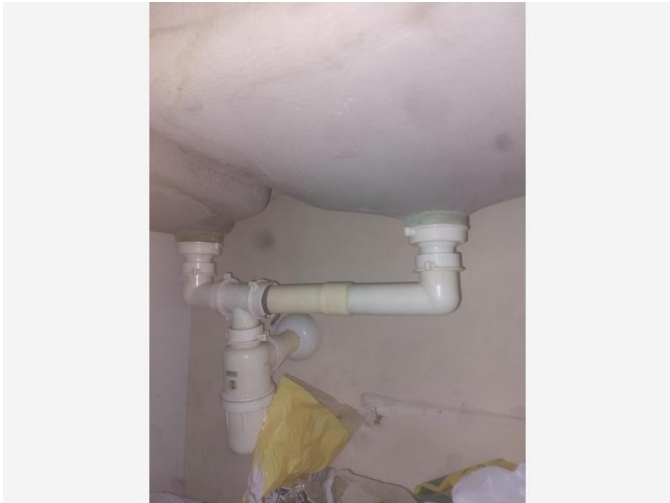
Er is geen anti-dreun onder de wasbak in de keuken aanwezig dus niet asbest verdacht.

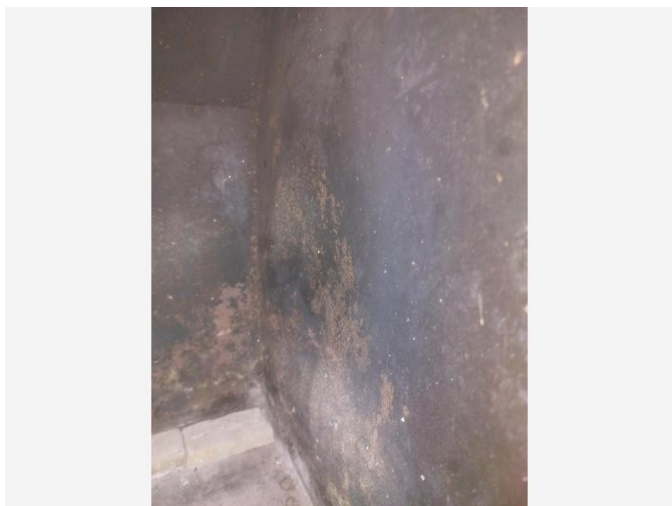
De platen in de openhaard zijn van gietijzer dus niet asbest verdacht.

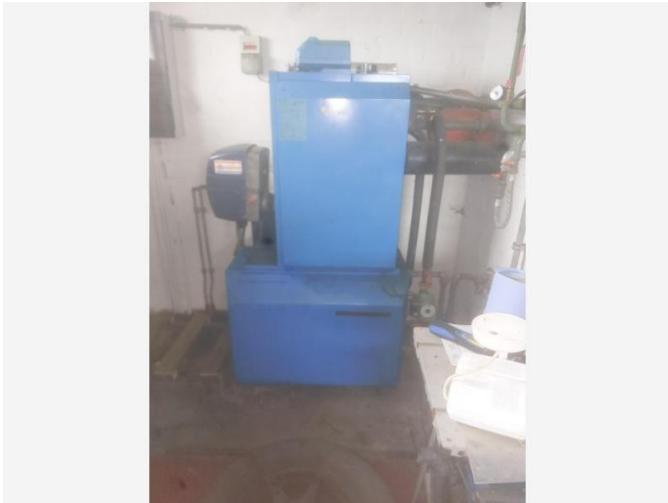
De cv-ketel van Buderus logalux It staat niet op de site van Intechnum bij de ketels met asbestpakkingen dus niet asbest verdacht.

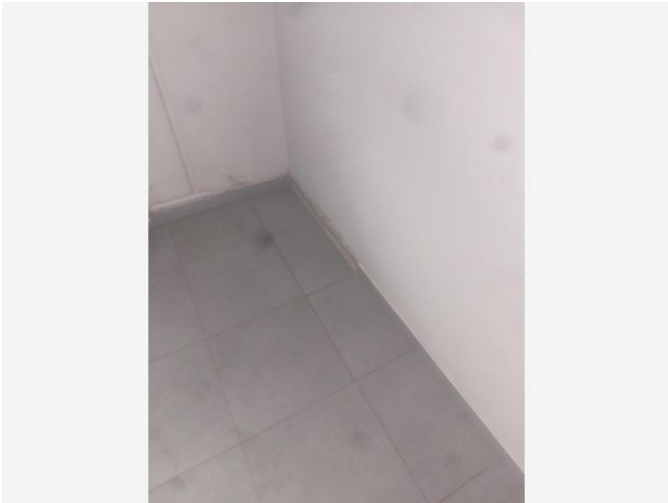
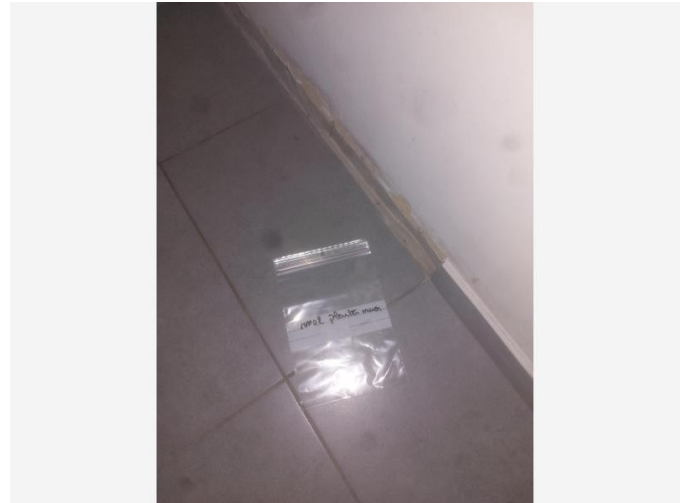
Geen asbest

#	Type	Referentie	Resultaat
19.1	Puntmonster	02	Geen asbest

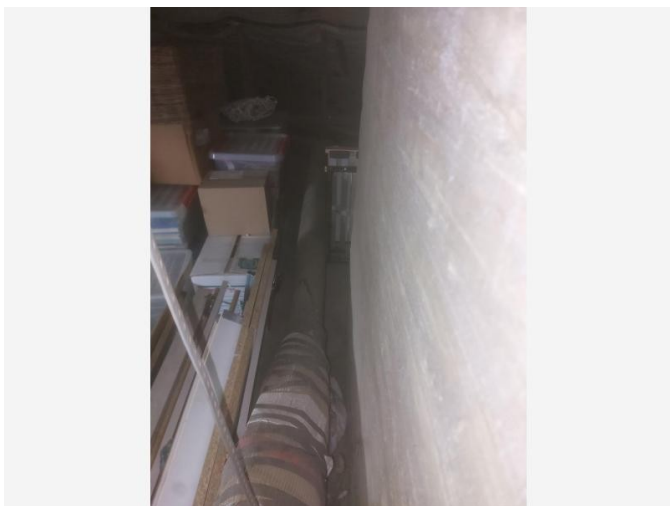
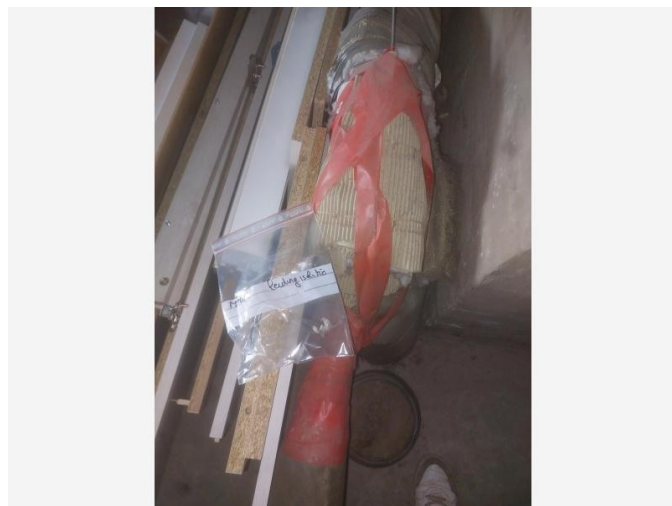
Geen asbest

#	Type	Referentie	Resultaat
20.1	Mengmonster	01	Geen asbest

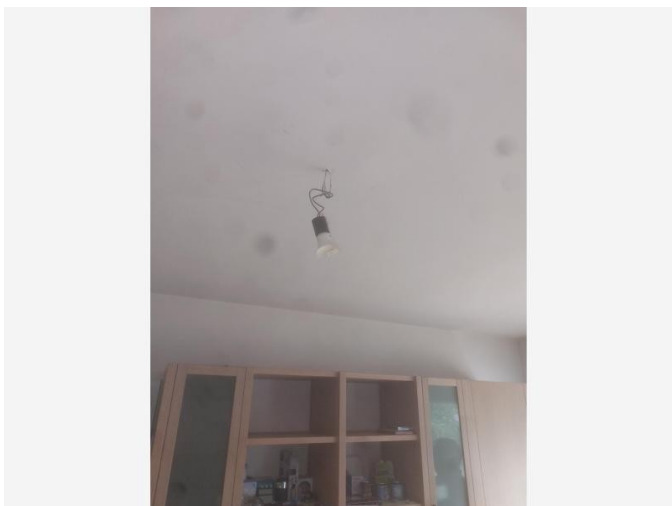
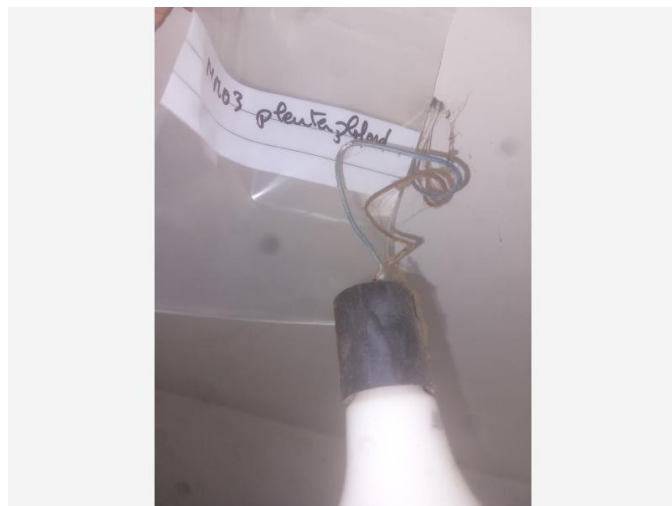
Geen asbest

#	Type	Referentie	Resultaat
21.1	Puntmonster	03	Geen asbest
