Asbestinventarisatetest

Tieltstraat 48, 8740 Pittem

Attestnummer : 20240409-000086.000

Uitgegeven op : 09.04.2024

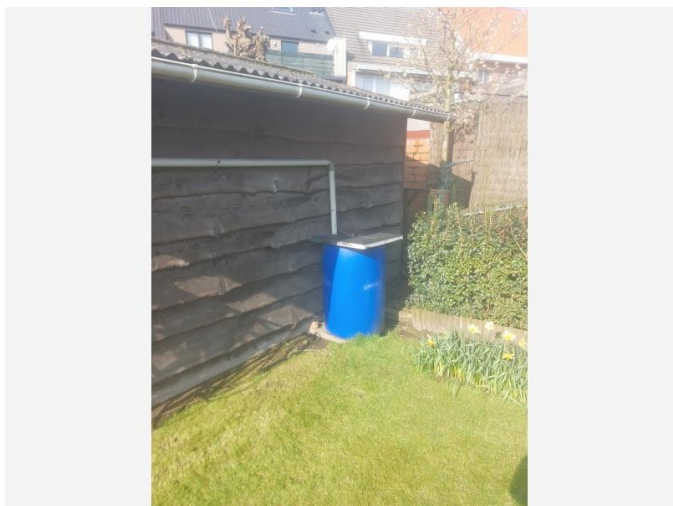
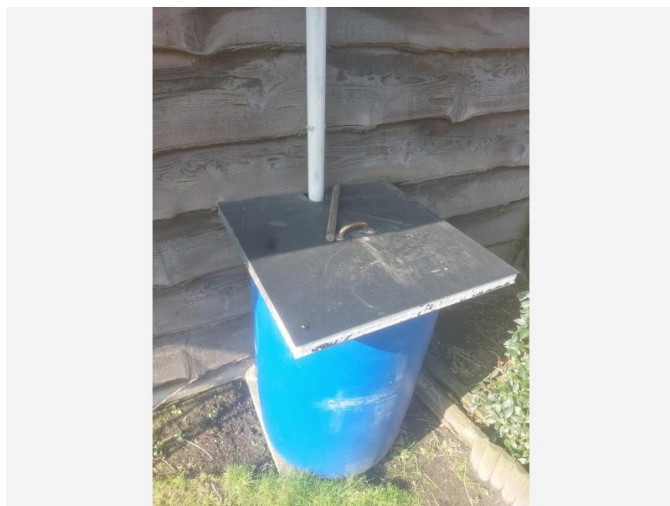
Het asbestmateriaal valt onder de mijlpaal van 2040.

Dringend verwijderen

Beschrijving	Slib in regenton
Type afvalstof	Betreft resten (contaminatie) van verwerking of beschadiging
Type resten (contaminatie)	<ul style="list-style-type: none"> Stof, deeltjes < 4 mm, flinters, gruis (vermengd in materiaal)
Besmette materialen	<ul style="list-style-type: none"> Sediment (dakgoot, afvoerbuï, regenwaterput, ...)
Bron van de resten	De bron zijn de golfplaten van het tuinhuis, die via een goot het water afvoeren naar een regenton. Onderaan in de regenton is er slib aanwezig waar asbest in zit.
Omgeving	Buiten
Primaire drager	Waterbodern
Gebondenheid resten	Niet hecht
Hoeveelheid (gewicht - aantal)	<ul style="list-style-type: none"> 3,00 kg - 1 stuk
Totaal gewicht	3,00 kg
Eenvoudig bereikbaar	Ja
Identificatiernethode	Vaststelling zonder monsternarne

- Verwijder het asbestafval.

- Eenvoudige handelingen: mag via doe-het-zelf of door werknemer(s) met opleidingsattest eenvoudige handelingen
Reinig uw regenton en verzamel uw slib en steek het dubbel verpakt in een plastic zak. Slib is niet hechtgebonden, dus bij opdrogen kunnen er vezels vrijkomen. Daarom mag het slib niet naar het containerpark maar naar een erkend asbestverwerker.

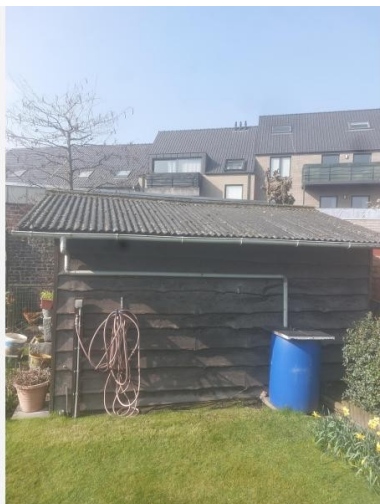
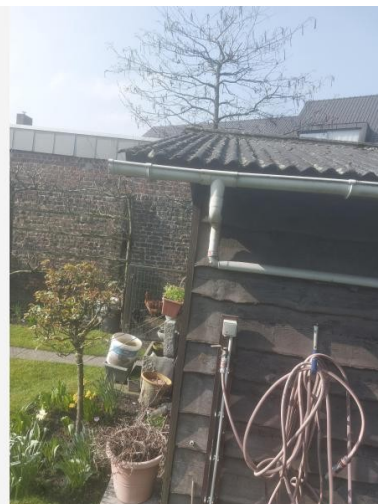
Het asbestmateriaal valt onder de mijlpaal van 2034.

Verwijderen

Eindbeoordeling materiaalisico	Laag materiaalisico en/of verlaagde kans op vezelvrijgave
--------------------------------	---

Gebondenheid	Categorie 1: hechtgebonden in oorsprong
Asbestsoort (vezeltype)	Crocidoliet aanwezig
Asbestconcentratie	Laag (< 50%)
Afschermingsgraad van het gehele materiaal	Geheel of deels vrij aan de buitenlucht
Toestand van het materiaal	Licht beschadigd, licht verweerd. Intact materiaal type Pical – asbestboard of categorie III 'gebondenheid'

Beschrijving	golfplaten tuinhuis
Omgeving	Buiten
Primaire drager	Schuin dak
Asbestmateriaal	Dak- en gevelbekleding - Golfplaat
Bindmiddel van asbestmateriaal	Cement
Gebondenheid op basis van bindmiddel	Hecht
Hoeveelheid (oppervlakte - aantal)	• 17,64 m ² - 1 stuk
Totale oppervlakte	17,64 m ²

- Zorg voor een veilig beheer. Vermijd het beschadigen van het asbestmateriaal. Controleer de toestand jaarlijks op wijzigingen.
- Verwijder dit asbestmateriaal zo snel mogelijk. Volg de toestand goed op.

- Eenvoudige handelingen: mag via doe-het-zelf of door werknemer(s) met opleidingsattest eenvoudige handelingen
Golfplaten zijn een hechtgebonden toepassing, deze dienen voorzichtig te worden verwijderd zonder te breken/slijpen zodat er geen vezelvrijgave is. Gezien de totale opp. van de asbestcementdaken is het aan te raden deze te laten verwijderen door dakdekker of aannemer met opleidingsattest eenvoudige handelingen.

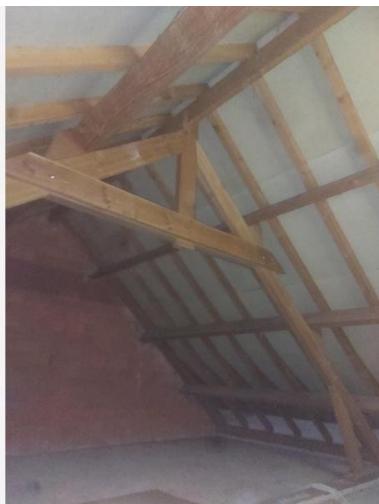
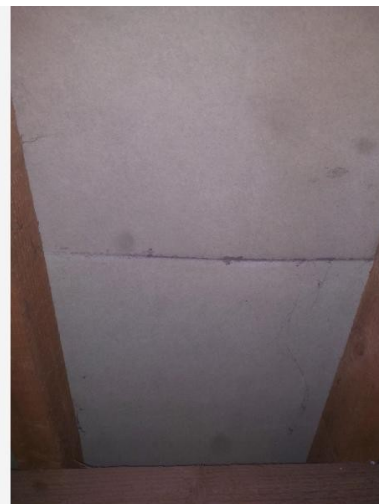
Het asbestmateriaal valt onder de mijlpaal van 2040.

Maatregelen nemen

Eindbeoordeling materiaalrisico	Verhoogd materiaalrisico en/of verhoogde kans op vezelvrijgave
---------------------------------	--

Gebondenheid	Categorie 1: hechtgebonden in oorsprong
Asbestsoort (vezeltype)	Crocidoliet aanwezig
Asbestconcentratie	Laag (< 50%)
Afschermingsgraad van het gehele materiaal	Geheel of deels (ook) vrij aan de binnenlucht
Toestand van het materiaal	Licht beschadigd, licht verweerd. Intact materiaal type Pical – asbestboard of categorie III 'gebondenheid'

Beschrijving	onderdakplaten
Omgeving	Grenst aan binnen- en buitenlucht
Primaire drager	Schuin dak
Asbestmateriaal	Plaat, paneel, tablet - Type Menuiserite
Bindmiddel van asbestmateriaal	Cement
Gebondenheid op basis van bindmiddel	Hecht
Hoeveelheid (oppervlakte - dikte - aantal)	• 105,61 m ² - 0,30 cm - 1 stuk
Totaal volume	0,317 m ³

- Zorg voor een veilig beheer. Vermijd het beschadigen van het asbestmateriaal. Controleer de toestand jaarlijks op wijzigingen.
- Zorg voor een veilig beheer en verwijder dit asbestmateriaal wanneer het bij werken eenvoudig bereikbaar wordt. Controleer de toestand jaarlijks op wijzigingen.

- Eenvoudige handelingen: mag via doe-het-zelf of door werknemer(s) met opleidingsattest eenvoudige handelingen
Menuiserieplaten zijn hechtgebonden, deze dienen voorzichtig te worden verwijderd zonder breken of slijpen zodat er geen vezelvrijgave is.

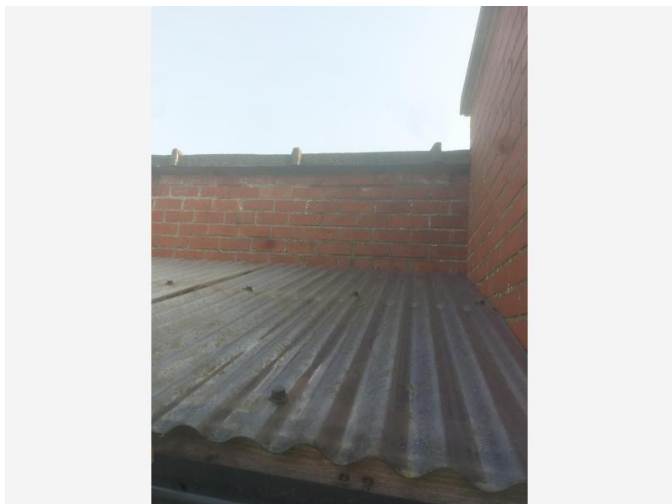
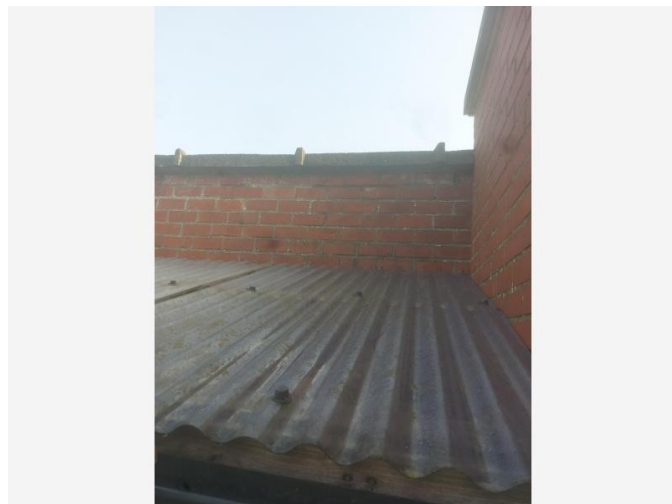
Het asbestmateriaal valt onder de mijlpaal van 2040.

Zorgvuldig beheren

Eindbeoordeling materiaalrisico	Laag materiaalrisico en/of verlaagde kans op vezelvrijgave
---------------------------------	--

Gebondenheid	Categorie 1: hechtgebonden in oorsprong
Asbestsoort (vezeltype)	Crocidoliet aanwezig
Asbestconcentratie	Laag (< 50%)
Afschermingsgraad van het gehele materiaal	Geheel of deels vrij aan de buitenlucht
Toestand van het materiaal	Licht beschadigd, licht verweerd. Intact materiaal type Pical – asbestboard of categorie III 'gebondenheid'

Beschrijving	deksteen vol
Omgeving	Buiten
Primaire drager	Wand vrijstaand (scheidingsmuur, ...)
Asbestmateriaal	Deksteen, muurkap - Vol
Bindmiddel van asbestmateriaal	Cement
Gebondenheid op basis van bindmiddel	Hecht
Hoeveelheid (oppervlakte - dikte - aantal)	• 0,90 m ² - 6,00 cm - 1 stuk
Totaal volume	0,054 m ³

- Zorg voor een veilig beheer. Vermijd het beschadigen van het asbestmateriaal. Controleer de toestand jaarlijks op wijzigingen.
- Zorg voor een veilig beheer en verwijder dit asbestmateriaal wanneer het bij werken eenvoudig bereikbaar wordt. Controleer de toestand jaarlijks op wijzigingen.

- Eenvoudige handelingen: mag via doe-het-zelf of door werknemer(s) met opleidingsattest eenvoudige handelingen
Dekstenen zijn hechtgebonden, deze dienen voorzichtig te worden verwijderd zonder breken of slijpen zodat er geen vezelvrijgave is.

Probeer ze dubbel verpakt en zonder breken naar het containerpark te doen.

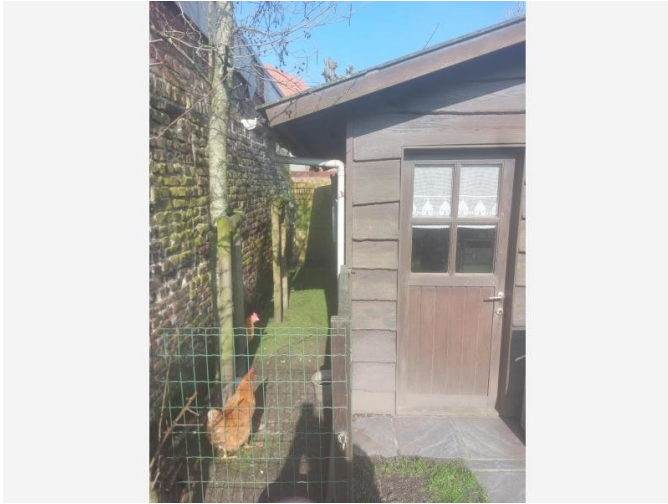
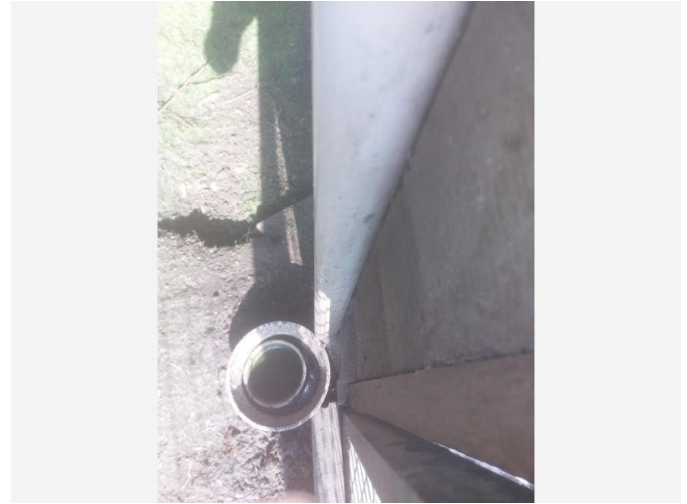
Beschrijving	regenwater in bodem
--------------	---------------------

Type afvalstof	Betreft resten (contaminatie) van verwerking of beschadiging
Type resten (contaminatie)	<ul style="list-style-type: none"> • Stof, deeltjes < 4 mm, flinters, gruis (vermengd in materiaal)
Besmette materialen	<ul style="list-style-type: none"> • Bodem
Bron van de resten	De afvoer van het regenwater van het asbest golfplaten dak van het tuinhuis gaat rechtstreeks de grond in en wordt niet afgevoerd naar de riolering of naar de regenput. De asbestdeeltjes kunnen via de grond in de diepte migreren tot een diepte van 30 cm.
Omgeving	Buiten
Primaire drager	Bodem
Gebondenheid resten	Niet hecht
Hoeveelheid (gewicht - aantal)	<ul style="list-style-type: none"> • 1,00 kg - 1 stuk
Totaal gewicht	1,00 kg
Eenvoudig bereikbaar	Ja
Identificatiemethode	Vaststelling zonder monsternamen

- Verwijder het asbestafval.

- Eenvoudige handelingen: mag via doe-het-zelf of door werknemer(s) met opleidingsattest eenvoudige handelingen

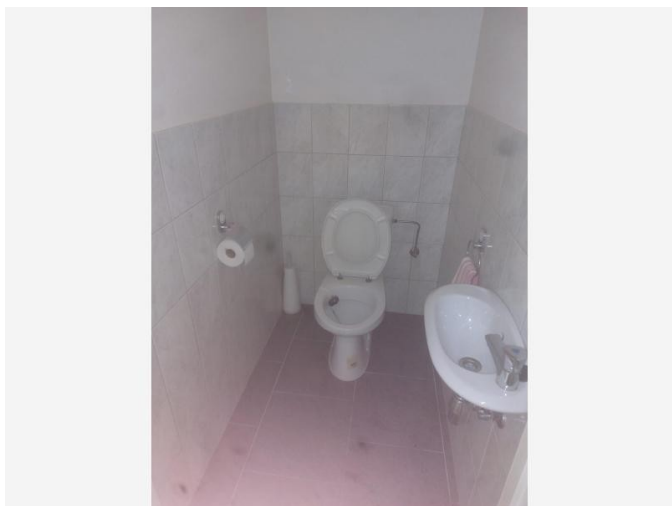
De lijmlaag van de faience tegel kan zonder deze te breken (destructief onderzoek) niet visueel worden vastgesteld en dus ook niet bemonsterd worden.

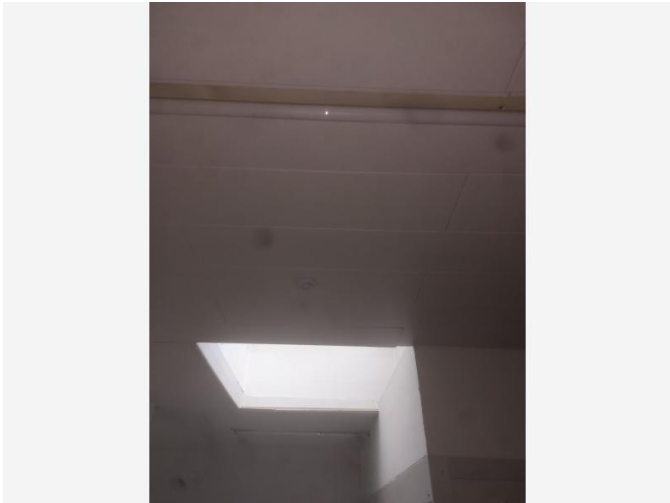
De plafond in de bewaarruimte, bewaarkamer 1 en 2 en de wachtkamer en de wc zijn maestro novo, dit is van mdf, dus niet asbest verdacht.

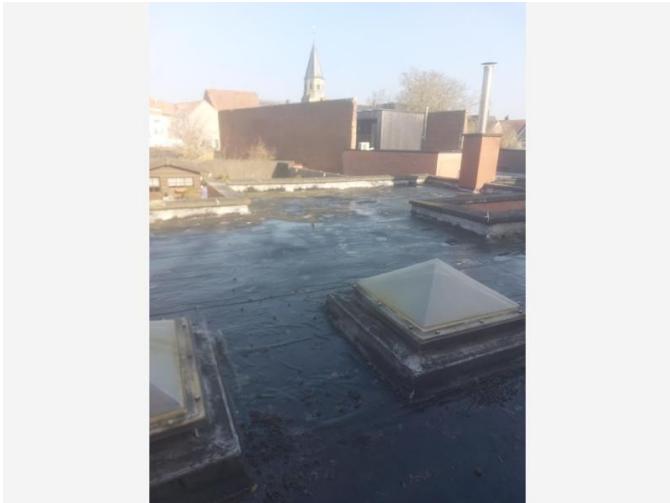
De bitumen op het plat dak is epdm, dus niet asbest verdacht.

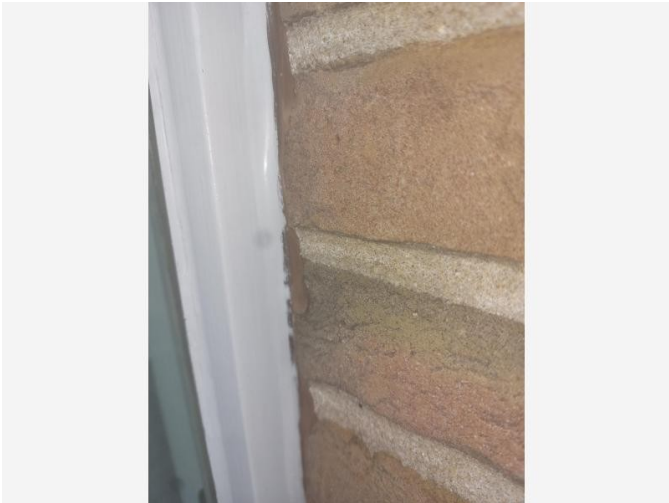
De mastiek rond de houten ramen en de pvc ramen is van silicone dus niet asbest verdacht.

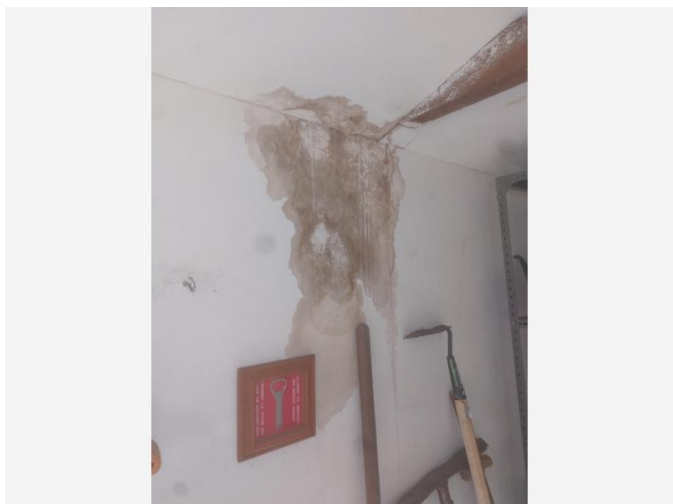
De plafond en de uren van het tuinhuis zijn in spaanderplaten, dus niet asbest verdacht.

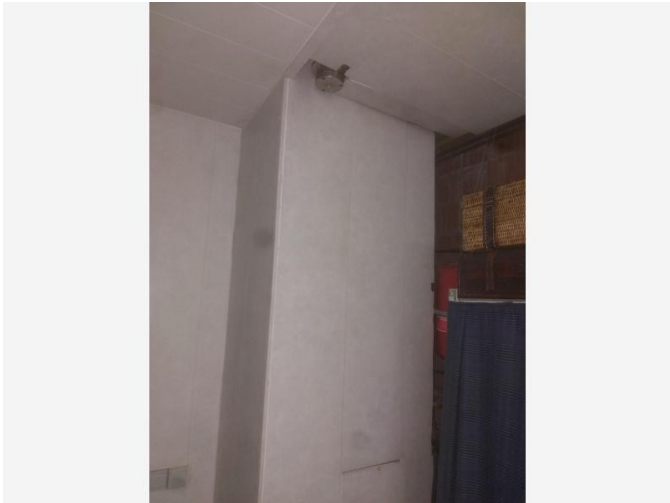
De wanden in de bewaar ruimte zijn pvc planchetten, dus niet asbest verdacht.

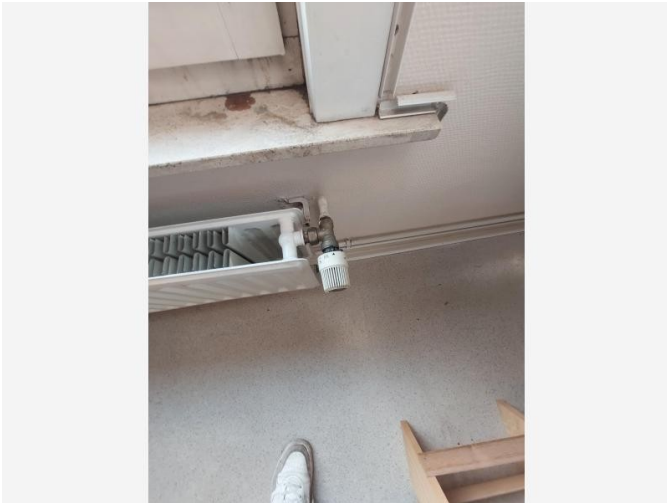
Tussen de radiatoren zitten er geen pakkingen en de klemmen op de muren zijn van pvc, ook de doorvoer door de muren zijn buisjes.

Dus niet asbest verdacht.

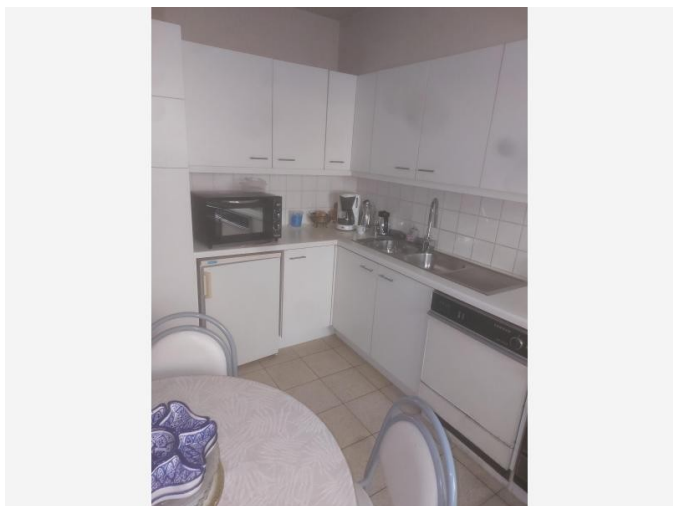
De lijmlaag van de faience tegel kan zonder deze te breken (destructief onderzoek) niet visueel worden vastgesteld en dus ook niet bemonsterd worden.

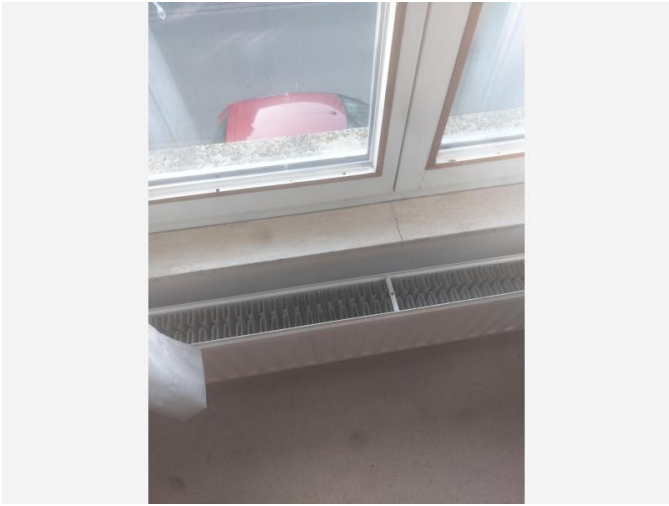
De vensterbanken binnen bestaan uit natuursteen dus niet asbest verdacht.

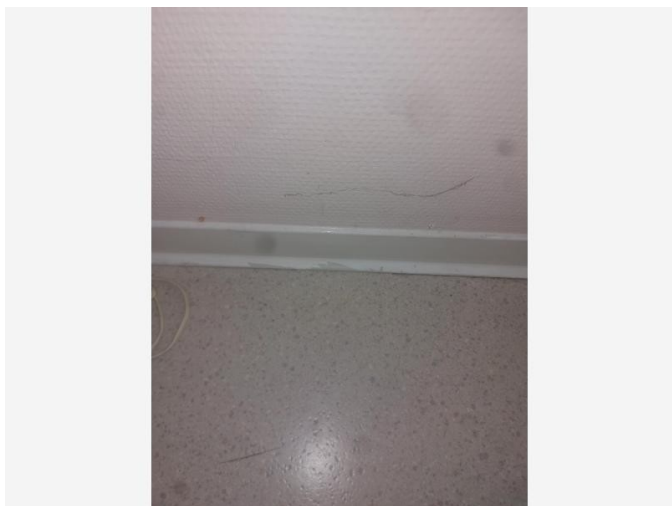
De plinten in alle kamers tegen de muren zijn zijn geschilderd maar van pvc dus niet asbest verdacht.

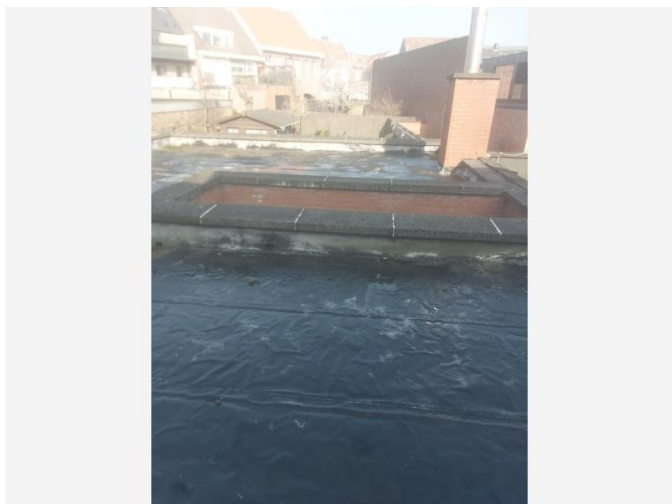
De mastiek tussen de dekstenen is van silicone dus niet asbest verdacht.

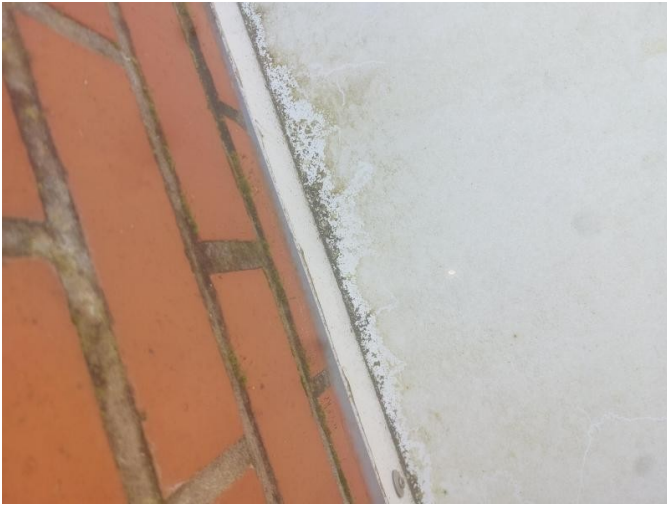
De mastiek tussen het afdak en de muur is silicone dus niet asbest verdacht.

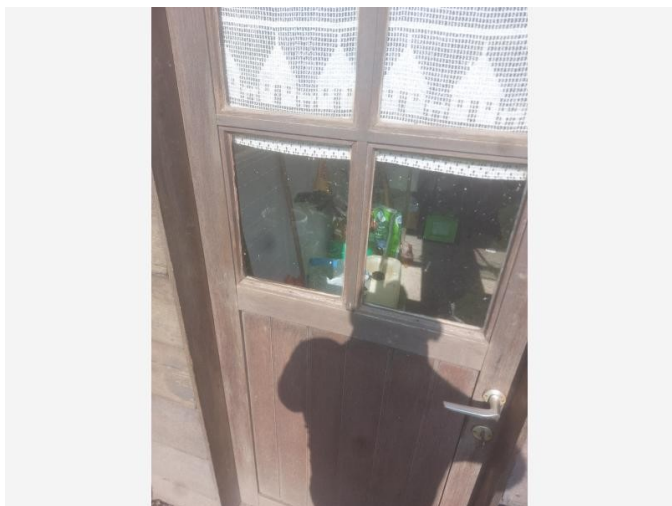
De mastiek van het raam en de deur van het tuinhuis bestaat uit silicone, dus niet asbest verdacht.

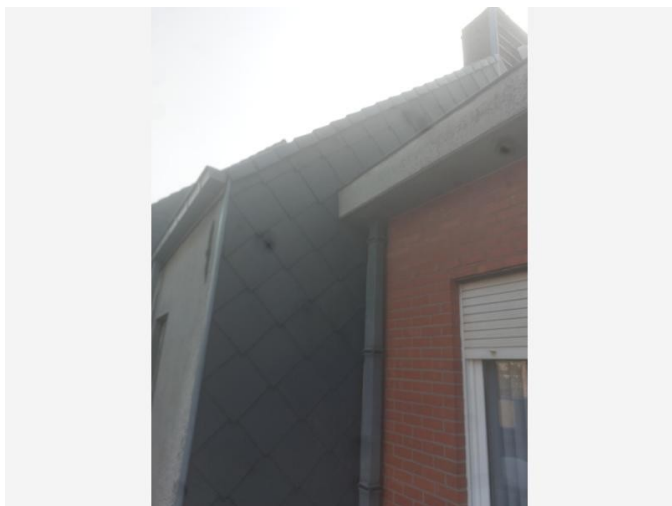
De gevelleien bij de buurman rechts en links zijn recente leien dus niet asbest verdacht.

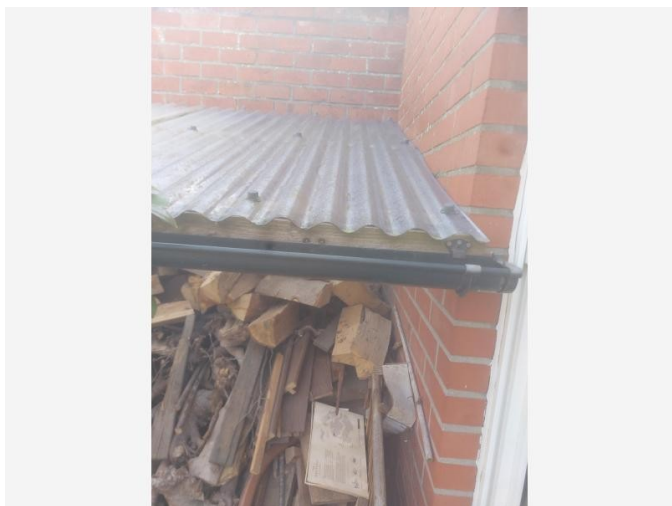
Het afdak waar hout ligt bestaat uit polycarbonaat platen en zijn dus niet asbest verdacht.

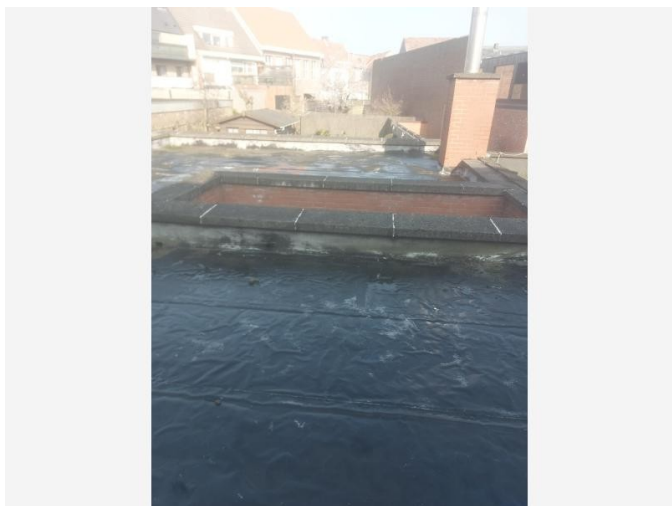
De dekstenen op de gemene muren rondom de woning zijn gegoten betonstenen dus niet asbest verdacht.

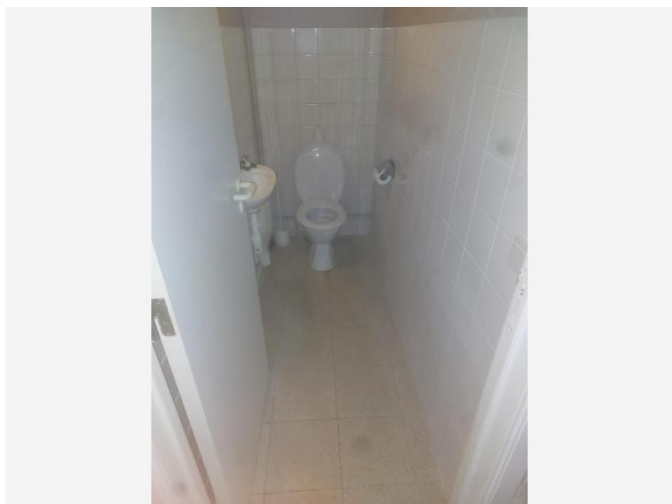
De lijmlaag van de faience tegel kan zonder deze te breken (destructief onderzoek) niet visueel worden vastgesteld en dus ook niet bemonsterd worden.
