Asbestinventarisatetest

Beverensestraat 34, 8850 Ardoorie

Attestnummer : 20230416-000037.000

Uitgegeven op : 16.04.2023

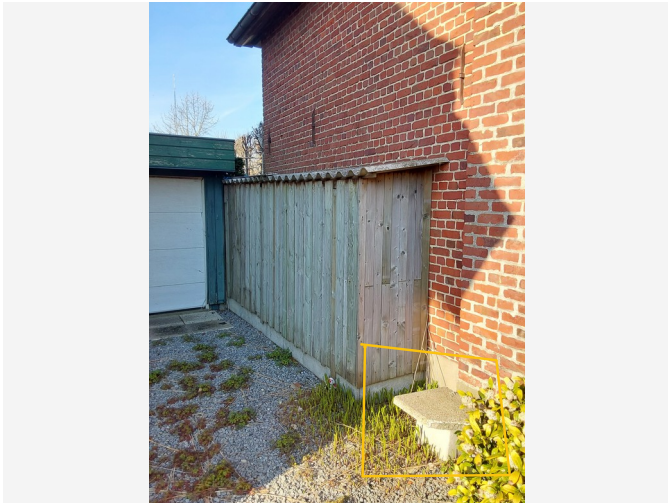
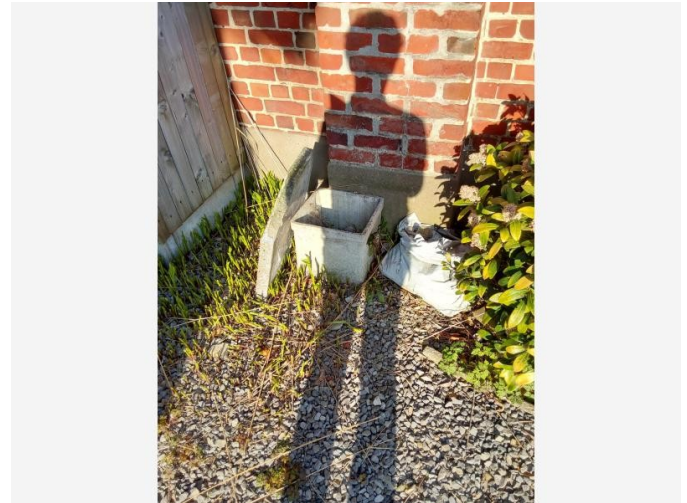
Dringend verwijderen

Beschrijving	bloempot
Type afvalstof	Betreft stock-voorraad of gedemonteerde asbestmaterialen
Aanwezige resten	Geen resten aanwezig
Omgeving	Buiten
Primaire drager	Steenslag
Asbestmaterialen	<ul style="list-style-type: none">• Bak, reservoir, kuip, bloembak
Bindmiddel van asbestmateriaal	Cement
Gebondenheid op basis van bindmiddel	Hecht
Hoeveelheid (gewicht - aantal)	<ul style="list-style-type: none">• 2,00 kg - 1 stuk
Totaal gewicht	2,00 kg
Eenvoudig bereikbaar	Ja
Identificatiemethode	Vaststelling zonder monsternamen

- Verwijder het asbestafval.

- Eenvoudige handelingen: mag via doe-het-zelf of door werknemer(s) met opleidingsattest eenvoudige handelingen hechtgebonden asbest, buitentoepassing

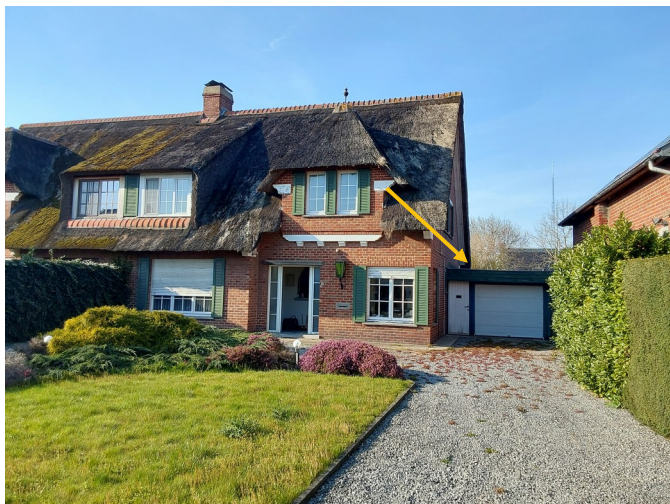
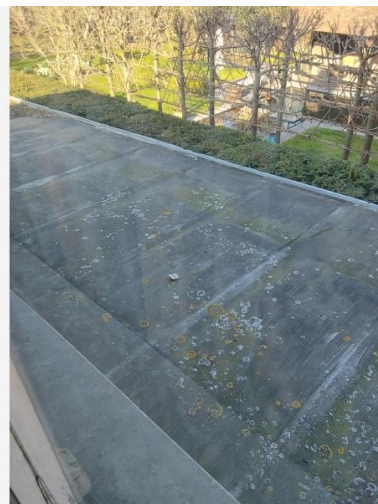
Het asbestmateriaal valt onder de mijlpaal van 2040.

Verwijderen

Eindbeoordeling materiaalrisico	Verhoogd materiaalrisico en/of verhoogde kans op vezelvrijgave
---------------------------------	--

Gebondenheid	Categorie 1: hechtgebonden in oorsprong
Asbestsoort (vezeltype)	Crocidoliet aanwezig
Asbestconcentratie	Laag (< 50%)
Afschermingsgraad van het gehele materiaal	Geheel of deels vrij aan de buitenlucht
Toestand van het materiaal	Matig beschadigd, matig verweerd

Beschrijving	roofing plat dak garage
Omgeving	Buiten
Primaire drager	Plat dak
Asbestmateriaal	Dak- en gevelbekleding - Roofing
Bindmiddel van asbestmateriaal	Bitumen (roofing, teer, asfalt)
Gebondenheid op basis van bindmiddel	Hecht
Hoeveelheid (oppervlakte - aantal)	• 31,00 m ² - 1 stuk
Totale oppervlakte	31,00 m ²
Eenvoudig bereikbaar	Ja

- Zorg voor een veilig beheer. Vermijd het beschadigen van het asbestmateriaal. Controleer de toestand jaarlijks op wijzigingen.
- Hemelwater dat afspoelt van asbestcement daken of gevels kan asbestdeeltjes bevatten. Gebruik het enkel voor gesloten circuits (bv. spoelen toiletten). Reinig na het vervangen van het dak of de gevel de dakgoten en regenwaterput of -ton om asbesthoudend sediment of slib te verwijderen
- Voer bijkomende staalname(s) uit.

- Eenvoudige handelingen: mag via doe-het-zelf of door werknemer(s) met opleidingsattest eenvoudige handelingen hechtgebonden asbest, buitentoepassing

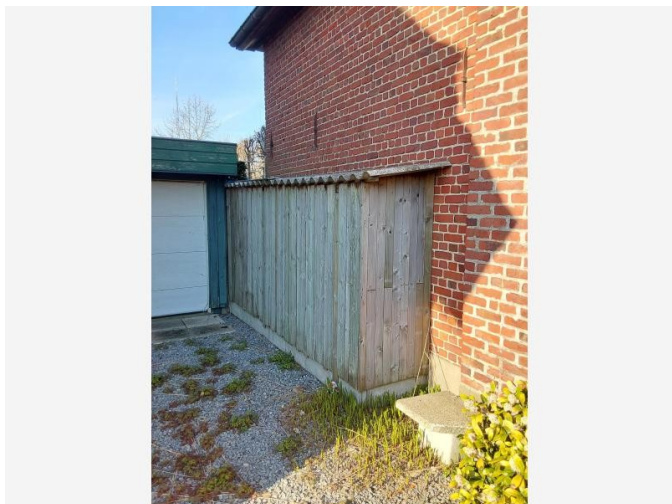
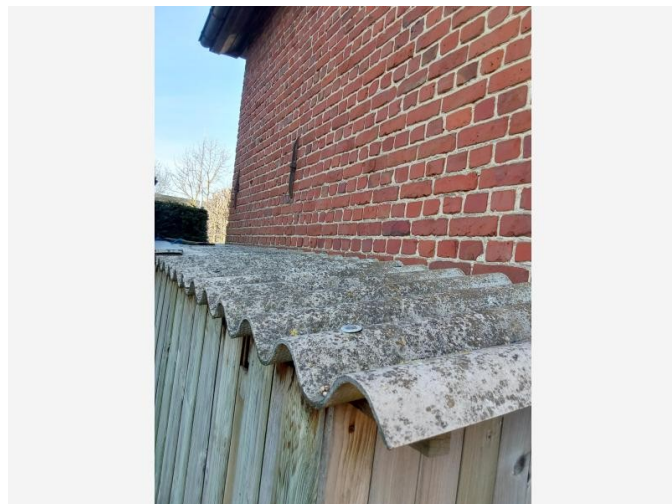
Het asbestmateriaal valt onder de mijlpaal van 2034.

Verwijderen

Eindbeoordeling materiaalrisico	Laag materiaalrisico en/of verlaagde kans op vezelvrijgave
---------------------------------	--

Gebondenheid	Categorie 1: hechtgebonden in oorsprong
Asbestsoort (vezeltype)	Crocidoliet aanwezig
Asbestconcentratie	Laag (< 50%)
Afschermingsgraad van het gehele materiaal	Geheel of deels vrij aan de buitenlucht
Toestand van het materiaal	Licht beschadigd, licht verweerd. Intact materiaal type Pical – asbestboard of categorie III 'gebondenheid'

Beschrijving	schuin dak
Omgeving	Buiten
Primaire drager	Schuin dak
Asbestmateriaal	Dak- en gevelbekleding - Golfplaat
Bindmiddel van asbestmateriaal	Cement
Gebondenheid op basis van bindmiddel	Hecht
Hoeveelheid (oppervlakte - aantal)	• 5,00 m ² - 1 stuk
Totale oppervlakte	5,00 m ²
Eenvoudig bereikbaar	Ja
Bevestigingswijze	• Geschroefd
Identificatiemethode	Vaststelling zonder monsternamen

- Zorg voor een veilig beheer. Vermijd het beschadigen van het asbestmateriaal. Controleer de toestand jaarlijks op wijzigingen.

- Eenvoudige handelingen: mag via doe-het-zelf of door werknemer(s) met opleidingsattest eenvoudige handelingen
hechtgebonden asbest, buitentoepassing

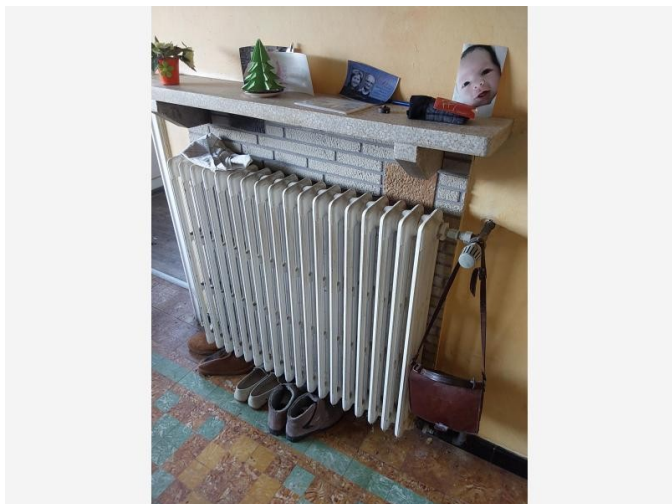
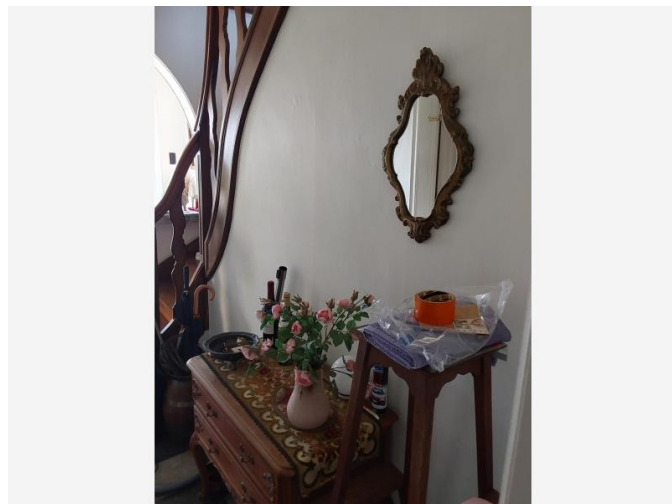
Het asbestmateriaal valt onder de mijlpaal van 2040.

Zorgvuldig beheren

Eindbeoordeling materiaalrisico	Zeer laag materiaalrisico en/of zeer lage kans op vezelvrijgave
---------------------------------	---

Gebondenheid	Categorie 1: hechtgebonden in oorsprong
Asbestsoort (vezeltype)	Alleen chrysotiel
Asbestconcentratie	Laag (< 50%)
Afschermingsgraad van het gehele materiaal	Enkel randen niet afgeschermd maar geen contact met binnenluchtstromen
Toestand van het materiaal	Licht beschadigd, licht verweerd. Intact materiaal type Pical – asbestboard of categorie III 'gebondenheid'

#	Type	Referentie	Resultaat
4.1	Puntmonster	staal 6	Chrysotiel

Beschrijving	sierplaat radiator
Omgeving	Binnen
Primaire drager	Binnenwand
Asbestmateriaal	Plaat, paneel, tablet - Generiek
Bindmiddel van asbestmateriaal	Cement
Gebondenheid op basis van bindmiddel	Hecht
Hoeveelheid (oppervlakte - dikte - aantal)	• 1,44 m ² - 0,50 cm - 1 stuk

- Zorg voor een veilig beheer. Vermijd het beschadigen van het asbestmateriaal. Controleer de toestand jaarlijks op wijzigingen.
- Verwijder dit asbestmateriaal zo snel mogelijk. Volg de toestand goed op.

- Eenvoudige handelingen: mag via doe-het-zelf of door werknemer(s) met opleidingsattest eenvoudige handelingen hechtgebonden toepassing. Enkel verwijdering via deze methodiek toegestaan indien deze zonder te beschadigen gedemonteerd kan worden.

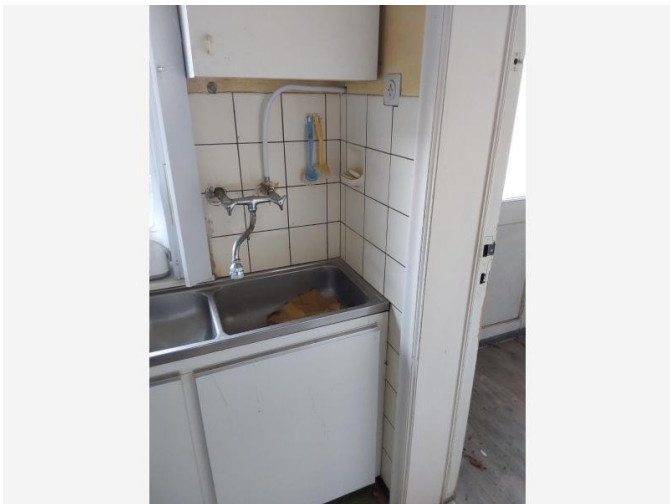
Permanente beperking

Reden: Er is geen volledige risicobeoordeling mogelijk

Uitleg van de asbestdeskundige: De tegellijm is niet zichtbaar omwille de intacte laag muurtegels. Staalname is niet mogelijk. Zonder analyse kan niet nagegaan worden of de tegellijm asbest bevat of niet.

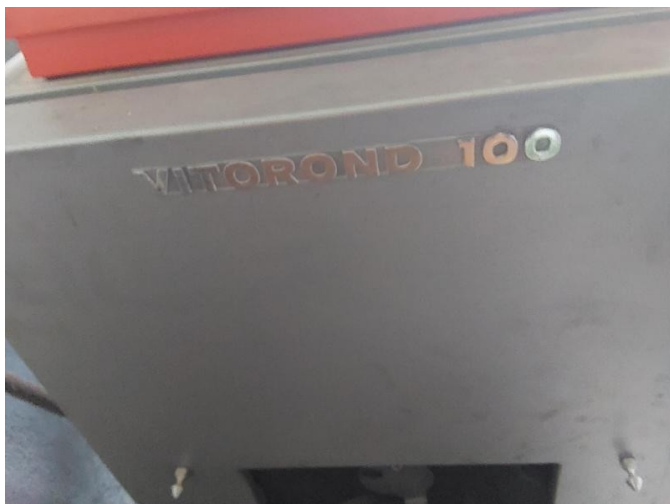
De Viessmann vitorond 100 wordt niet vermeld in het Intechnium => vermoedelijk asbestvrij

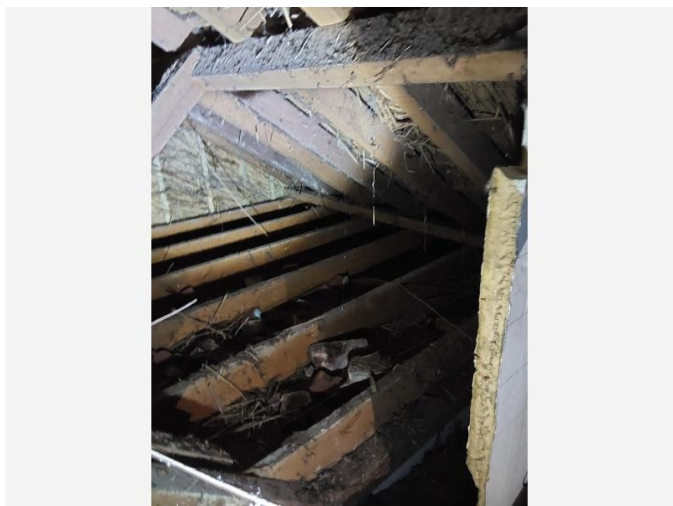
Er is geen onderdak aanwezig. Het riet ligt niet afgeschermd op de balken.

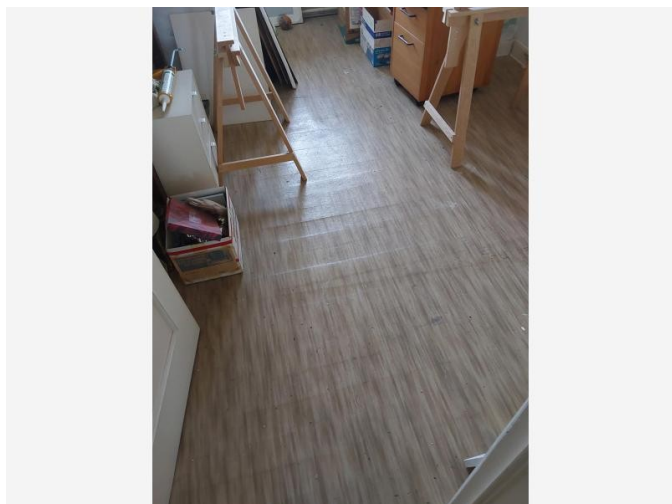
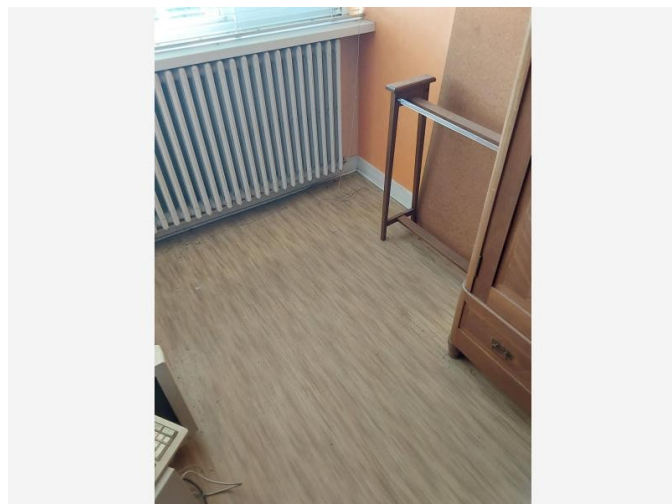
Geen asbest

#	Type	Referentie	Resultaat
8.1	Puntmonster	staal 3	Geen asbest

Beschrijving	vloerzeil
Omgeving	Binnen
Primaire drager	Vloer
Bindmiddel van materiaal	Karton - papier - viltachtig

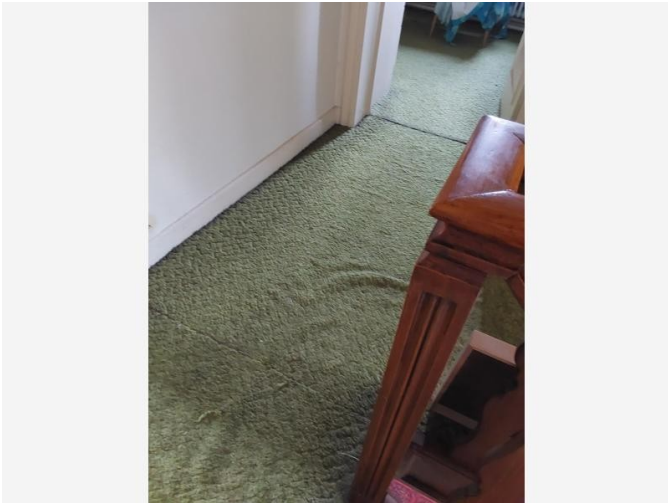
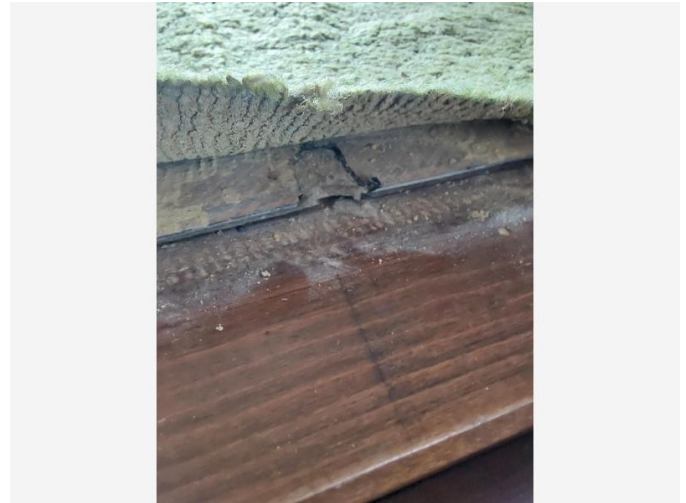
Geen asbest

#	Type	Referentie	Resultaat
9.1	Puntmonster	staal 4	Geen asbest

Beschrijving	Onderlaag tapijt
Omgeving	Binnen
Primaire drager	Vloer
Bindmiddel van materiaal	Karton - papier - viltachtig

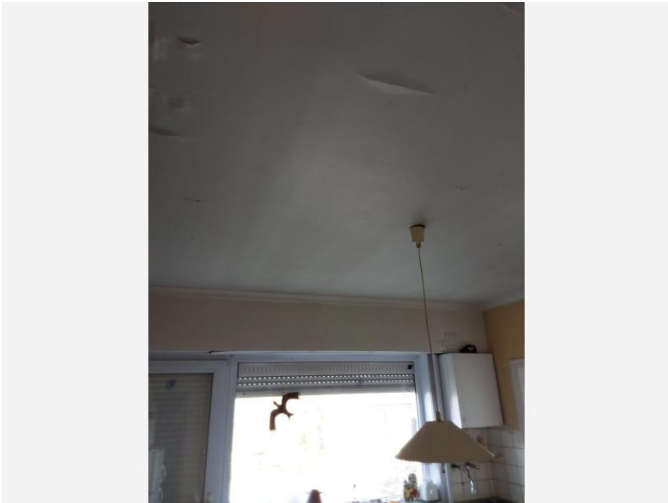
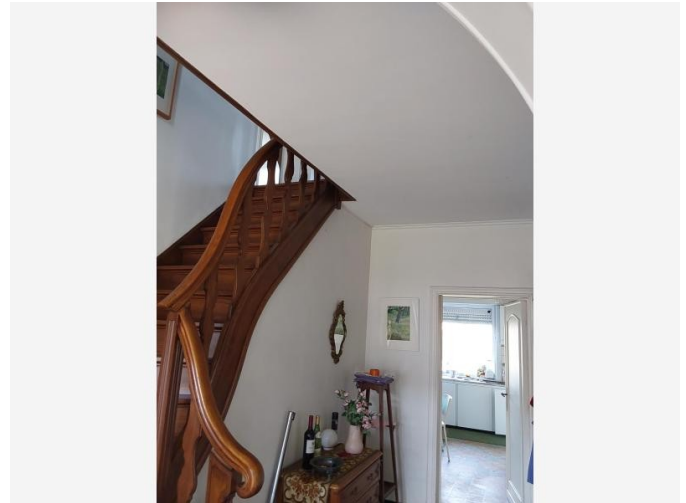
Geen asbest

#	Type	Referentie	Resultaat
10.1	Mengmonster	staal 2	Geen asbest

Beschrijving	pleisterwerk plafond
Omgeving	Binnen
Primaire drager	Plafond

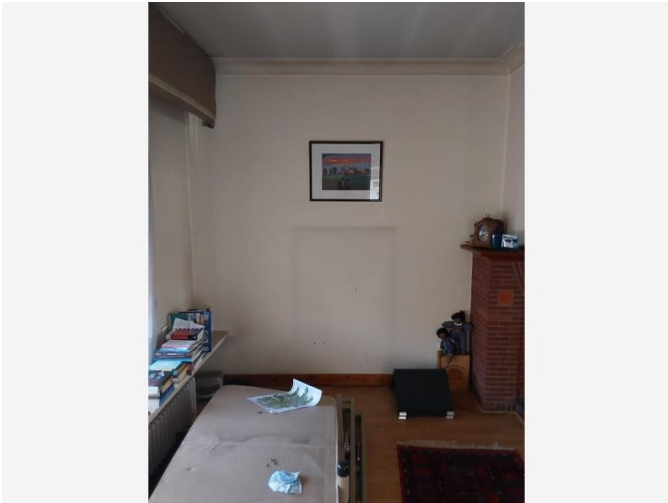
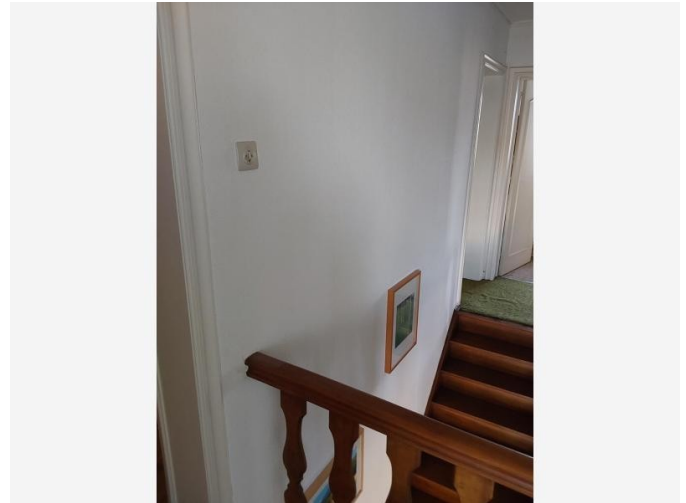
Geen asbest

#	Type	Referentie	Resultaat
11.1	Mengmonster	staal 1	Geen asbest

Beschrijving	pleisterwerk muur
Omgeving	Binnen
Primaire drager	Binnenwand

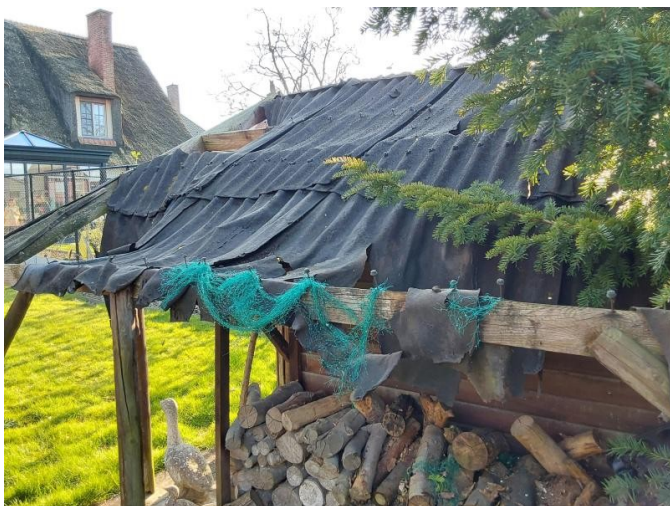
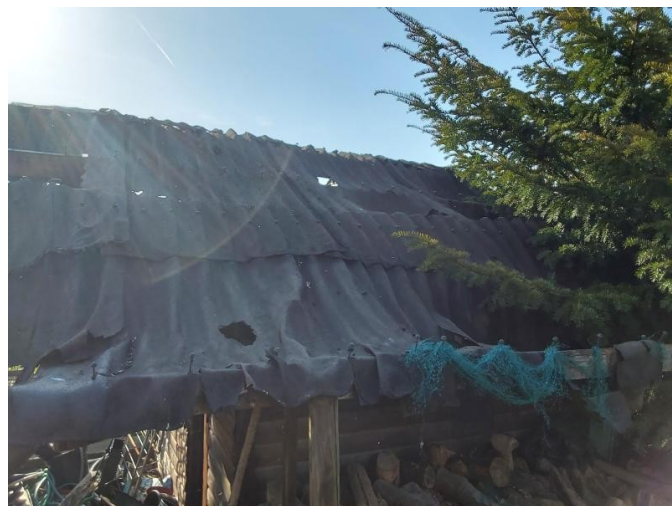
Fiche 12: Dak tuinhuis

Geen asbest

#	Type	Referentie	Resultaat
12.1	Puntmonster	staal 7	Geen asbest

Beschrijving	Dak tuinhuis
Omgeving	Buiten
Primaire drager	Schuin dak
Bindmiddel van materiaal	Bitumen (roofing, teer, asfalt)

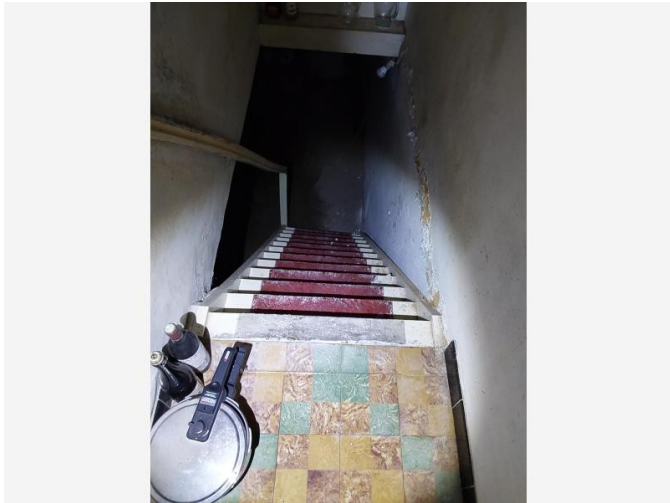
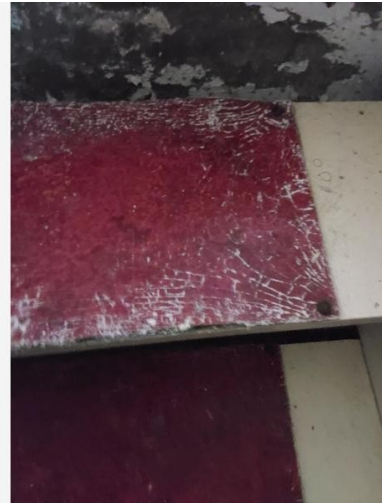
Geen asbest

#	Type	Referentie	Resultaat
13.1	Puntmonster	staal 5	Geen asbest

Beschrijving	vloerzeil traptreden kelder
Omgeving	Binnen
Primaire drager	Vaste trap, vaste ladder
Bindmiddel van materiaal	Kunststof of -hars

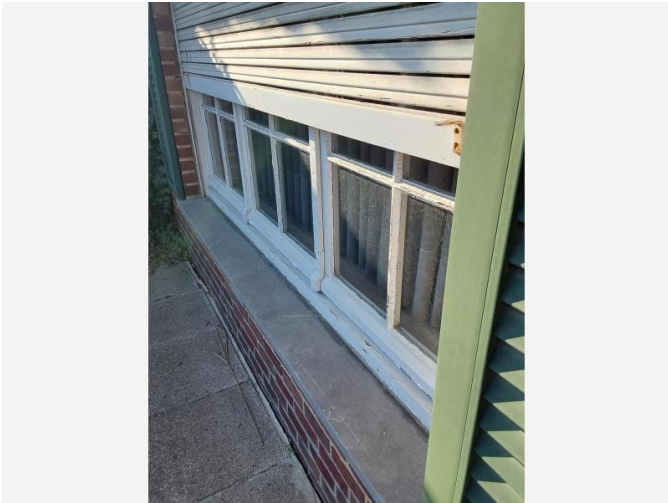
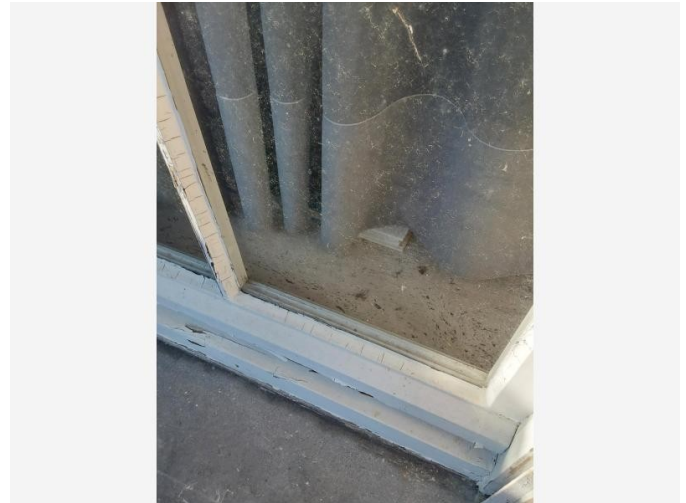
Geen asbest

#	Type	Referentie	Resultaat
14.1	Puntmonster	staal 8	Geen asbest

Beschrijving	mastiek ramen
Omgeving	Buiten
Primaire drager	Wandopening verticaal (raam, deur, ...)
