# Asbestinventarisatattest

Kortrijkstraat 133, 8700 Tielt  
Gemeenschappelijke delen

Attestnummer : 20250223-000205.000

Uitgegeven op : 23.02.2025

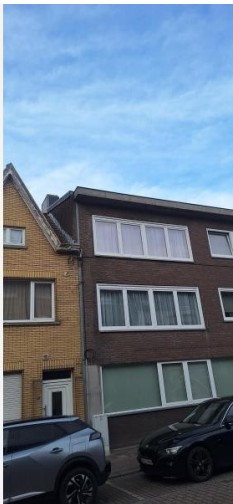
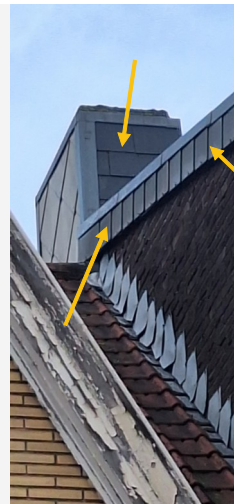
Het asbestmateriaal valt onder de mijlpaal van 2034.

| Eindbeoordeling materiaalrisico | Verhoogd materiaalrisico en/of verhoogde kans op vezelvrijgave |

| Asbestsoort (vezeltype) | Crocidoliet aanwezig |
| Toestand van het materiaal | Matig beschadigd, matig verweerd |

| Beschrijving | Dakranden en schouwafwerking in leien |
| Asbestmateriaal | Dak- en gevelbekleding - Lei, shingle |

- Verwijder dit asbestmateriaal zo snel mogelijk. Volg de toestand goed op.
- Hemelwater dat afspoelt van asbestcement daken of gevels kan asbestdeeltjes bevatten. Gebruik het enkel voor gesloten circuits (bv. spoelen toiletten). Reinig na het vervangen van het dak of de gevel de dakgoten en regenwaterput of -ton om asbesthoudend sediment of slib te verwijderen

- Eenvoudige handelingen: mag via doe-het-zelf of door werknemer(s) met opleidingsattest eenvoudige handelingen  
Deze toepassing kan door een aannemer die over een opleidingsattest eenvoudige handelingen beschikt of door een particulier (doe-het-zelf), verwijderd worden indien er geen verhoogd risico op vrijgave van asbestvezels (max. concentratie 0,01 vezels/cm<sup>3</sup> - CODEX Art. VI.3-54) ontstaat en de toepassing voorafgaand wordt gefixeerd/bevochtigd; de individuele elementen zonder machinale werktuigen en zonder breken of gooien een voor een losgemaakt worden; en ten slotte in gesloten verpakking weggevoerd worden naar een erkend afvalpunt (recyclagepark).

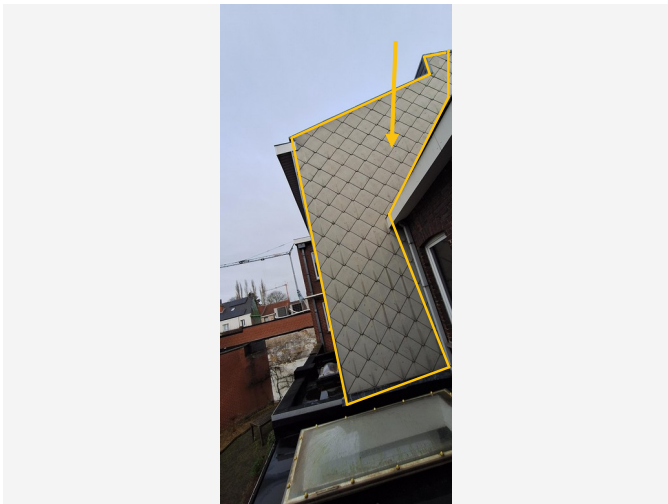
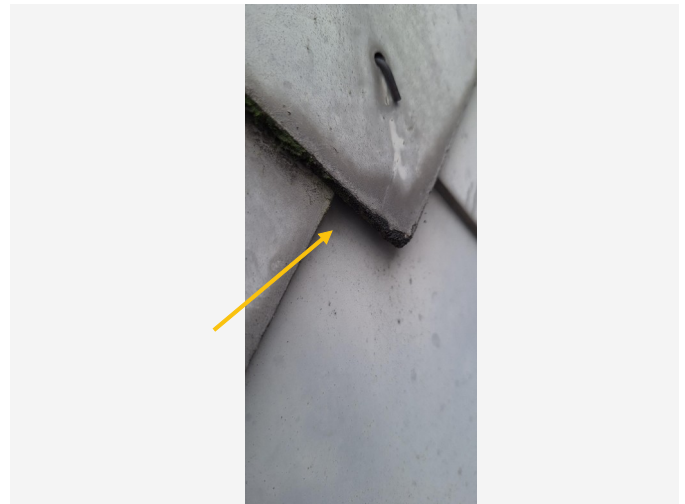
Het asbestmateriaal valt onder de mijlpaal van 2034.

| Eindbeoordeling materiaalrisico | Verhoogd materiaalrisico en/of verhoogde kans op vezelvrijgave |

| Asbestsoort (vezeltype) | Crocidoliet aanwezig |
| Toestand van het materiaal | Matig beschadigd, matig verweerd |

| Beschrijving | Linkerzijgevel met leien |
| Asbestmateriaal | Dak- en gevelbekleding - Lei, shingle |

- Verwijder dit asbestmateriaal zo snel mogelijk. Volg de toestand goed op.
- Hemelwater dat afspoelt van asbestcement daken of gevels kan asbestdeeltjes bevatten. Gebruik het enkel voor gesloten circuits (bv. spoelen toiletten). Reinig na het vervangen van het dak of de gevel de dakgoten en regenwaterput of -ton om asbesthoudend sediment of slib te verwijderen

- Eenvoudige handelingen: mag via doe-het-zelf of door werknemer(s) met opleidingsattest eenvoudige handelingen  
Deze toepassing kan door een aannemer die over een opleidingsattest eenvoudige handelingen beschikt of door een particulier (doe-het-zelf), verwijderd worden indien er geen verhoogd risico op vrijgave van asbestvezels (max. concentratie 0,01 vezels/cm<sup>3</sup> - CODEX Art. VI.3-54) ontstaat en de toepassing voorafgaand wordt gefixeerd/bevochtigd; de individuele elementen zonder machinale werktuigen en zonder breken of gooien een voor een losgemaakt worden; en ten slotte in gesloten verpakking weggevoerd worden naar een erkend afvalpunt (recyclagepark).

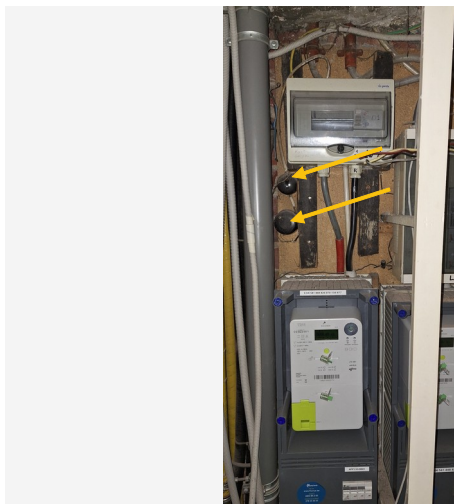
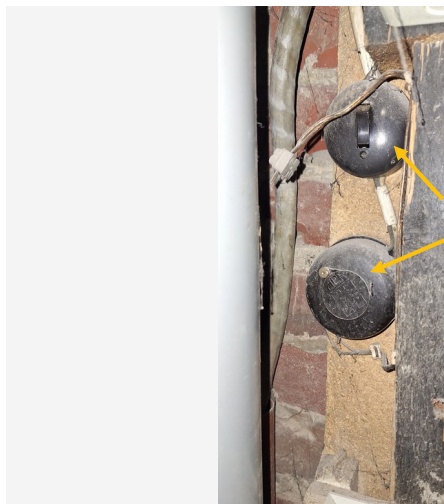
Het asbestmateriaal valt onder de mijlpaal van 2040.

| Eindbeoordeling materiaalrisico | Laag materiaalrisico en/of verlaagde kans op vezelvrijgave |

| Asbestsoort (vezeltype) | Crocidoliet aanwezig |
| Toestand van het materiaal | Onbeschadigd, niet verweerd |

| Beschrijving | Bakeliet schakelaars/stopcontacten |
| Asbestmateriaal | Plaat, paneel, tablet - Type Bakeliet |

- Zorg voor een veilig beheer en verwijder dit asbestmateriaal wanneer het bij werken eenvoudig bereikbaar wordt. Controleer de toestand jaarlijks op wijzigingen.

- Eenvoudige handelingen: mag via doe-het-zelf of door werknemer(s) met opleidingsattest eenvoudige handelingen  
Deze toepassing kan door een aannemer die over een opleidingsattest eenvoudige handelingen beschikt of door een particulier (doe-het-zelf), verwijderd worden indien er geen verhoogd risico op vrijgave van asbestvezels (max. concentratie 0,01 vezels/cm<sup>3</sup> - CODEX Art. VI.3-54) ontstaat en de toepassing voorafgaand wordt gefixeerd/bevochtigd; de individuele elementen zonder machinale werktuigen en zonder breken of gooien een voor een losgemaakt worden; en ten slotte in gesloten verpakking weggevoerd worden naar een erkend afvalpunt (recyclagepark).

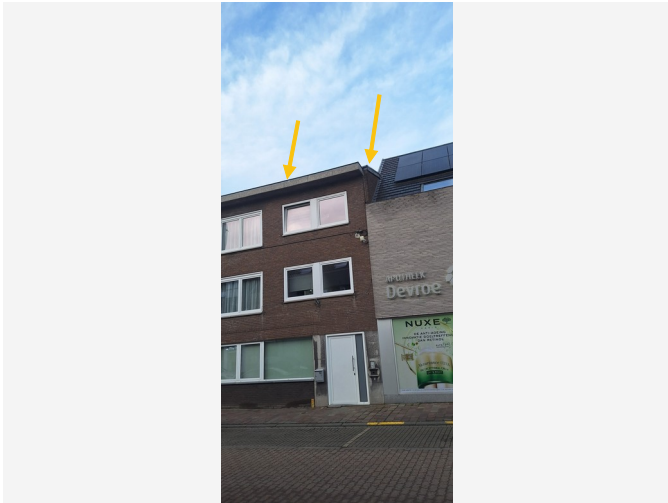
**Reden:** Het te onderzoeken materiaal situeert zich hoger dan 3,50 m te rekenen vanaf een veilige ondergrond

**Uitleg van de asbestdeskundige:** In het kader van een asbestattest voor overdracht (verkoop, schenking), hoeven toepassingen die zich hoger dan 3,5m vanaf een veilige ondergrond situeren, niet onderzocht te worden.

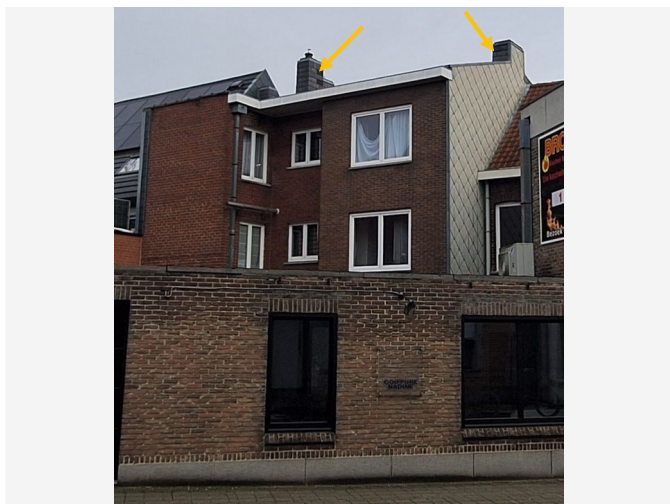
**Reden:** Het te onderzoeken materiaal situeert zich hoger dan 3,50 m te rekenen vanaf een veilige ondergrond

**Uitleg van de asbestdeskundige:** De schouw bevat binnenin mogelijk een asbestcement rookgaskanaal. Laat dit onderzoeken bij eventuele werken.

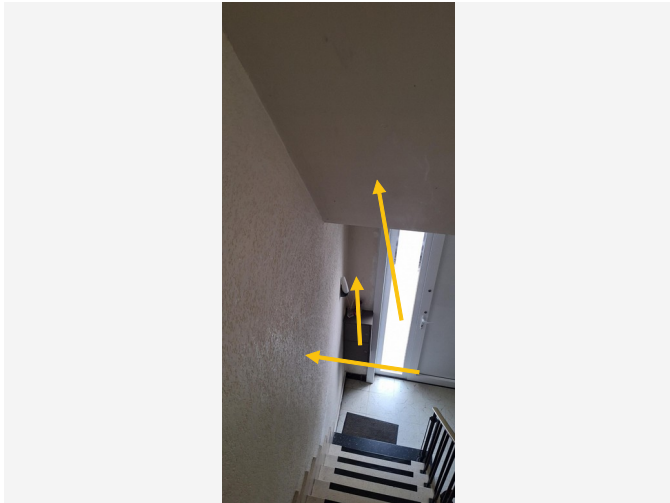
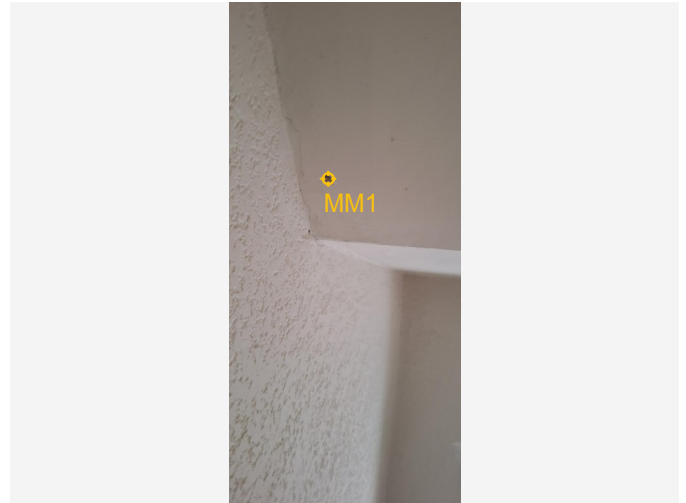
## Fiche 7: Pleisterwerk traphal

Geen asbest

| # | Type | Referentie | Resultaat |
|---|---|---|---|
| 7.1 | Mengmonster | MM1 | Geen asbest |

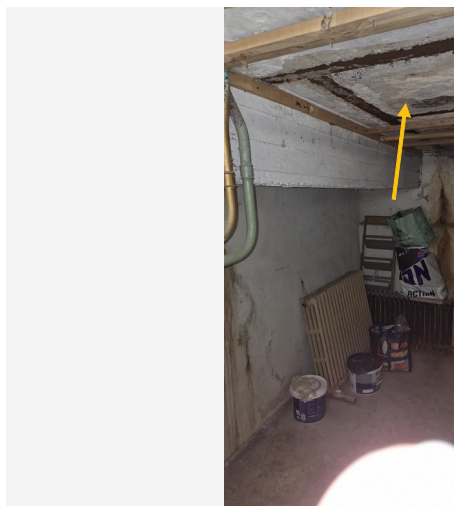
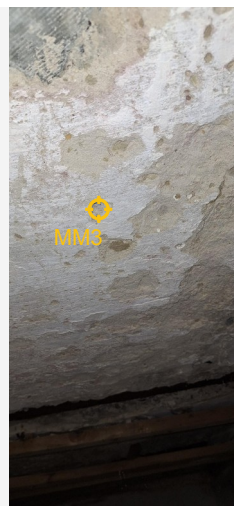
## Fiche 8: Pleisterwerk plafonds kelder

Geen asbest

| # | Type | Referentie | Resultaat |
|---|---|---|---|
| 8.1 | Mengmonster | MM3 | Geen asbest |

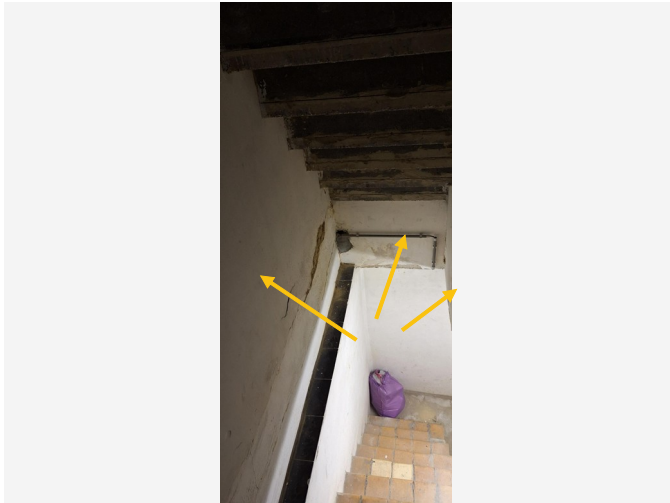
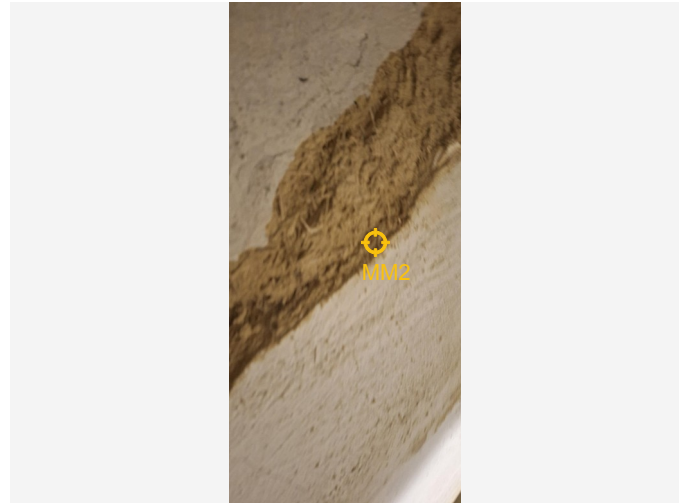
## Fiche 9: Pleisterwerk wanden kelderingang

Geen asbest

| # | Type | Referentie | Resultaat |
|---|---|---|---|
| 9.1 | Mengmonster | MM2 | Geen asbest |
