# Asbestinventarisatetest

Korte Veldweg 18, 8740 Pittem

Attestnummer : 20230508-000064.000

Uitgegeven op : 08.05.2023

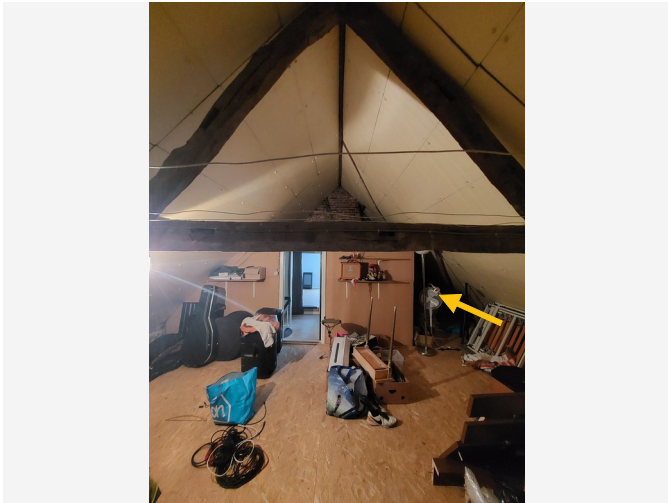
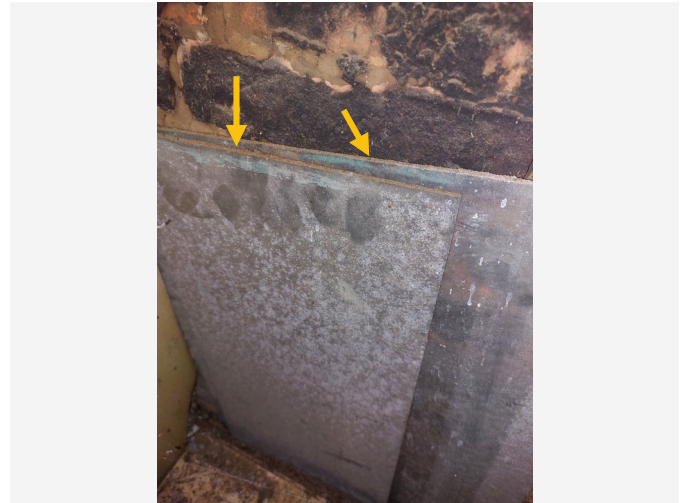
**Dringend verwijderen**

| Beschrijving | cementplaat V+1 |
| Type afvalstof | Betreft stock-voorraad of gedemonteerde asbestmaterialen |
| Asbestmaterialen | <ul style="list-style-type: none"><li>• Plaat, paneel, tablet - Type Menuiserite</li></ul> |
| Opmerking | Het gaat over een restant van cementplaat op het eerste verdiep, type menuiserite. |

- Verwijder het asbestafval.

- Eenvoudige handelingen: mag via doe-het-zelf of door werknemer(s) met opleidingsattest eenvoudige handelingen  
zie huidige wetgeving + site ovam

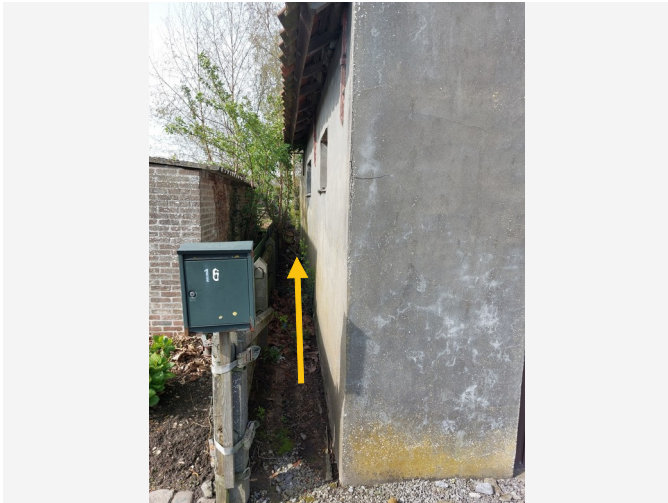
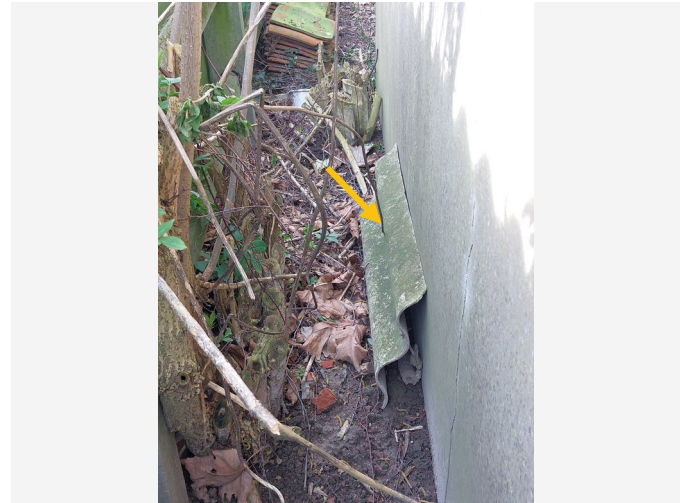
**Dringend verwijderen**

| Beschrijving | golfplaten |
| Type afvalstof | Betreft resten (contaminatie) van verwerking of beschadiging |
| Bron van de resten | Het dak van de berging in de tuin is beschadigd.<br>Hiervan zijn stukken afgewaaid.<br>Deze liggen op de zijkant van de garage. |

- Verwijder het asbestafval.

- Eenvoudige handelingen: mag via doe-het-zelf of door werknemer(s) met opleidingsattest eenvoudige handelingen  
zie huidige wetgeving + site ovam

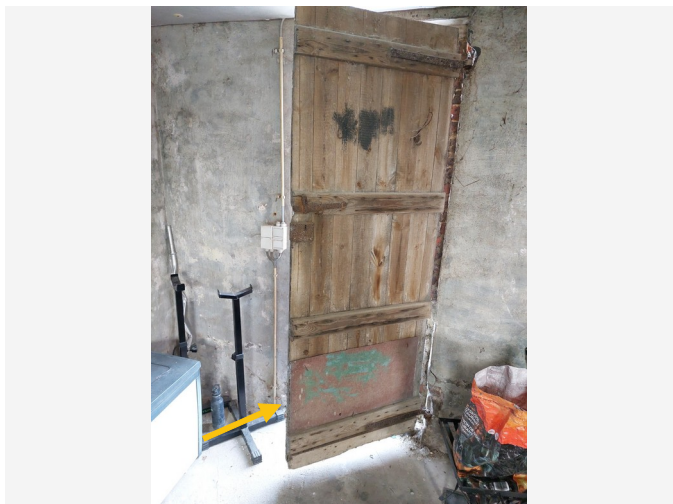
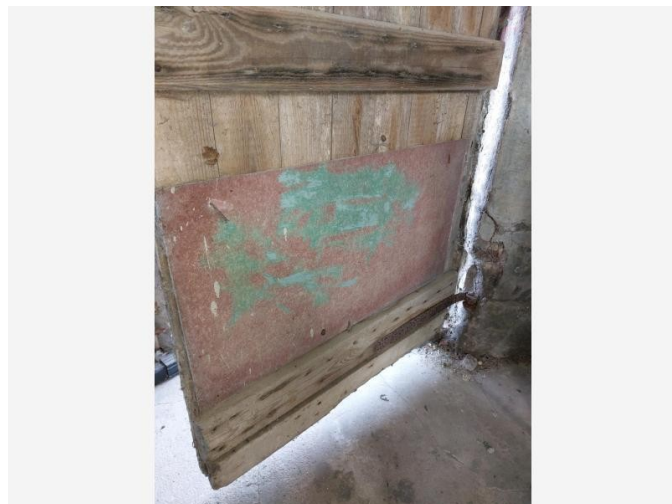
Het asbestmateriaal valt onder de mijlpaal van 2040.

Verwijderen

| Eindbeoordeling materiaalrisico | Verhoogd materiaalrisico en/of verhoogde kans op vezelvrijgave |

| Asbestsoort (vezeltype) | Crocidoliet aanwezig |
| Toestand van het materiaal | Licht beschadigd, licht verweerd. Intact materiaal type Pical – asbestboard of categorie III 'gebondenheid' |

| Beschrijving | cementplaat deur garage |

| <b>Opmerking</b> | Het gaat over de deur van de garage.<br>Hieronder is een asbestverdachte cementplaat bevestigd onderaan de deur. |

- Zorg voor een veilig beheer. Vermijd het beschadigen van het asbestmateriaal. Controleer de toestand jaarlijks op wijzigingen.
- Scherm in afwachting van verwijdering het asbestmateriaal af van luchtstromingen en verstoring: bijvoorbeeld door het te verpakken, te fixeren, af te dekken, signalisatie - afbakening aan te brengen, ...

- Eenvoudige handelingen: mag via doe-het-zelf of door werknemer(s) met opleidingsattest eenvoudige handelingen zie huidige wetgeving + site ovam

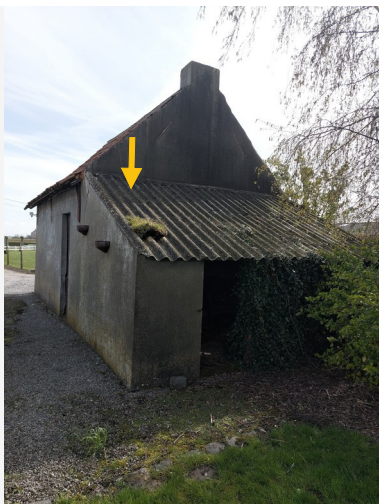
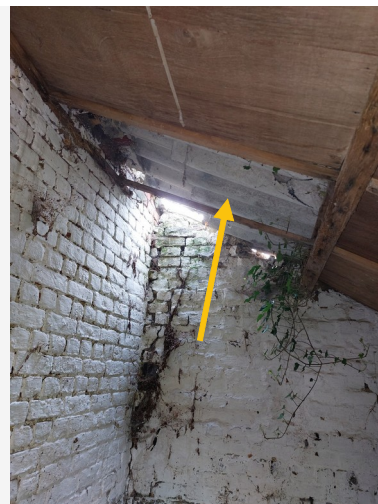
Het asbestmateriaal valt onder de mijlpaal van 2034.

Verwijderen

| Eindbeoordeling materiaalrisico | Verhoogd materiaalrisico en/of verhoogde kans op vezelvrijgave |

| Asbestsoort (vezeltype) | Crocidoliet aanwezig |
| Toestand van het materiaal | Matig beschadigd, matig verweerd |

| Beschrijving | golfplaten berging tuin |

| <b>Opmerking</b> | Het gaat over de golfplaten van de berging in de tuin. |

- Zorg voor een veilig beheer. Vermijd het beschadigen van het asbestmateriaal. Controleer de toestand jaarlijks op wijzigingen.
- Hemelwater dat afspoelt van asbestcement daken of gevels kan asbestdeeltjes bevatten. Gebruik het enkel voor gesloten circuits (bv. spoelen toiletten). Reinig na het vervangen van het dak of de gevel de dakgoten en regenwaterput of -ton om asbesthoudend sediment of slib te verwijderen

- Eenvoudige handelingen: mag via doe-het-zelf of door werknemer(s) met opleidingsattest eenvoudige handelingen zie huidige wetgeving + site ovam

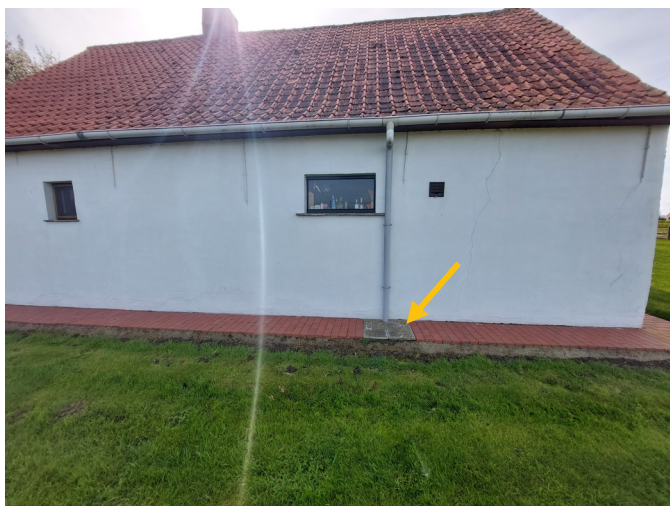
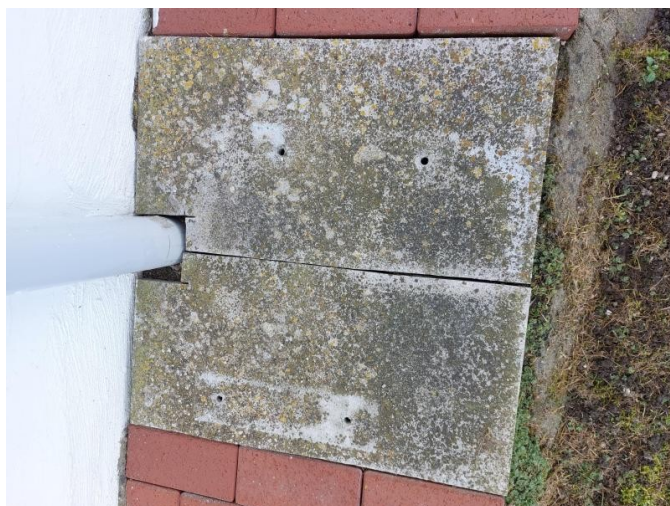
Het asbestmateriaal valt onder de mijlpaal van 2040.

Zorgvuldig beheren

| Eindbeoordeling materiaalrisico | Laag materiaalrisico en/of verlaagde kans op vezelvrijgave |

| Toestand van het materiaal | Licht beschadigd, licht verweerd. Intact materiaal type Pical – asbestboard of categorie III 'gebondenheid' |

| Beschrijving | cementplaat achterkant woning |

| <b>Opmerking</b> | Het gaat over 2 asbestverdachte tegels aan de achterkant van de woning in de tuin. |

- Zorg voor een veilig beheer. Vermijd het beschadigen van het asbestmateriaal. Controleer de toestand jaarlijks op wijzigingen.
- Scherm in afwachting van verwijdering het asbestmateriaal af van luchtstromingen en verstoring: bijvoorbeeld door het te verpakken, te fixeren, af te dekken, signalisatie - afbakening aan te brengen, ...

- Eenvoudige handelingen: mag via doe-het-zelf of door werknemer(s) met opleidingsattest eenvoudige handelingen zie huidige wetgeving + site ovam

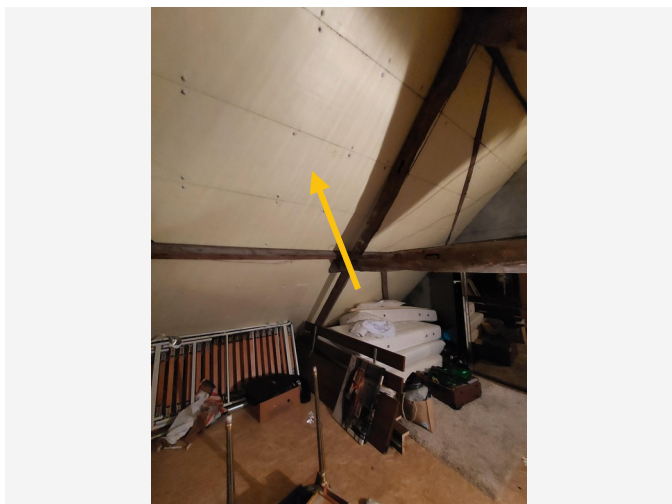
**Reden:** Er is geen volledige risicobeoordeling mogelijk

**Uitleg van de asbestdeskundige:** Het gaat over het onderdak van de woning.

Deze is geïsoleerd met pur platen, het onderdak is niet waarneembaar.

Tussen de isolatie en de pannen kan mogelijk een asbesthoudende toepassing aanwezig zijn.

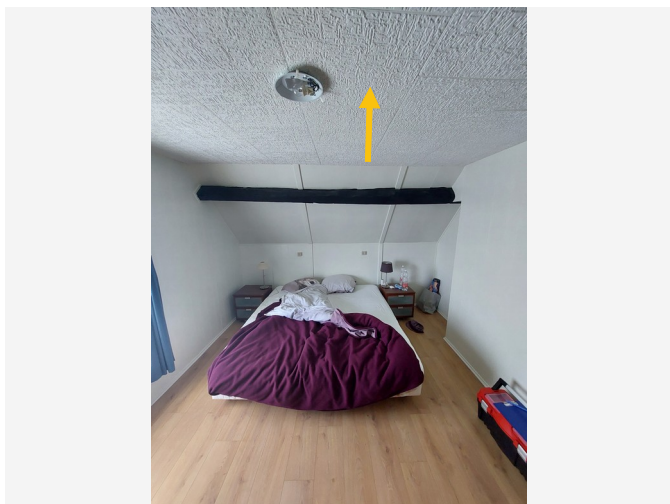
Het gaat over het pleisterwerk van de plafonds.

Geen pleisterwerk aanwezig, geen monsternamen mogelijk.

De plafonds bestaan uit hout, niet asbesthoudend.

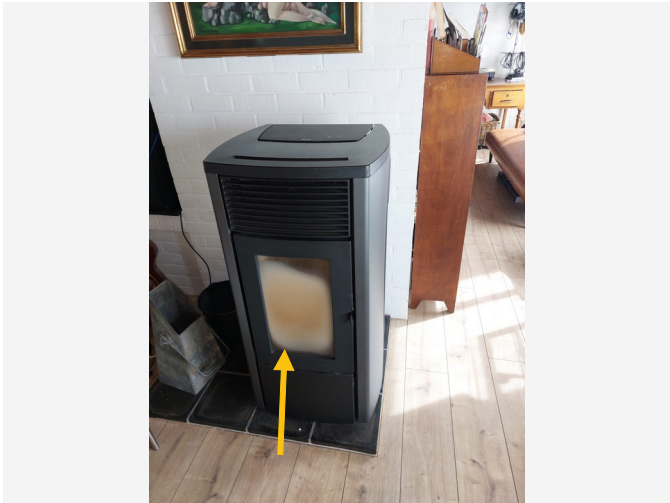
Het gaat over de pelletkachel in de leefruimte.

Deze is niet asbesthoudend.

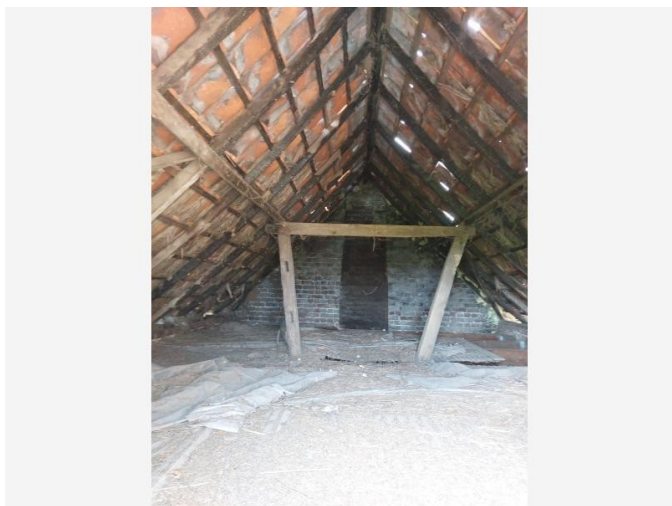
Het gaat over het onderdak van de garage.

Geen onderdak aanwezig, hier zijn de pannen zichtbaar.

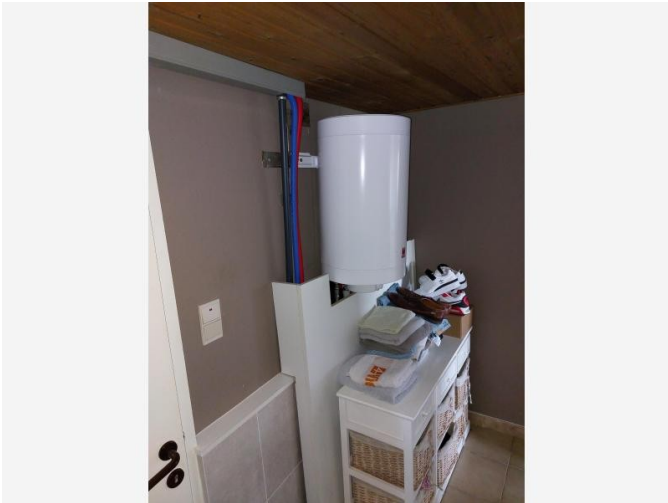
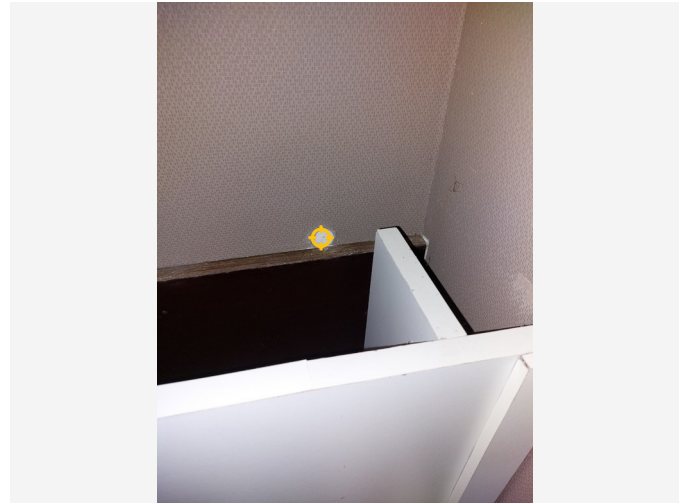
Geen asbest

| # | Type | Referentie | Resultaat |
|---|---|---|---|
| 10.1 | Puntmonster | ref-559-1 | Geen asbest |

| <b>Opmerking</b> | <p>Het gaat over het pleisterwerk van de muren.</p> <p>Deze muur was enkel bepleisterd, de overige muren waren afgewerkt in gyproc of hout, niet asbesthoudend.</p> <p>Geen monstername mogelijk op andere plaatsen in de woning van het pleisterwerk.</p> |
