# Asbestinventarisatetest

Nieuwstraat 2/0202, 8870 Izegem

Attestnummer : 20230110-000402.000

Uitgegeven op : 10.01.2023

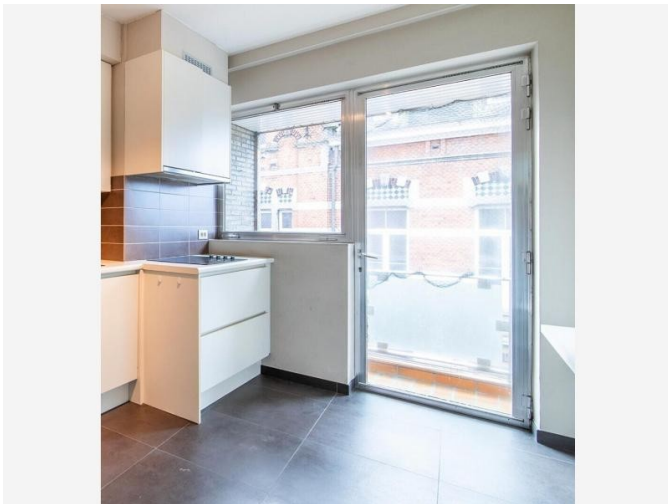
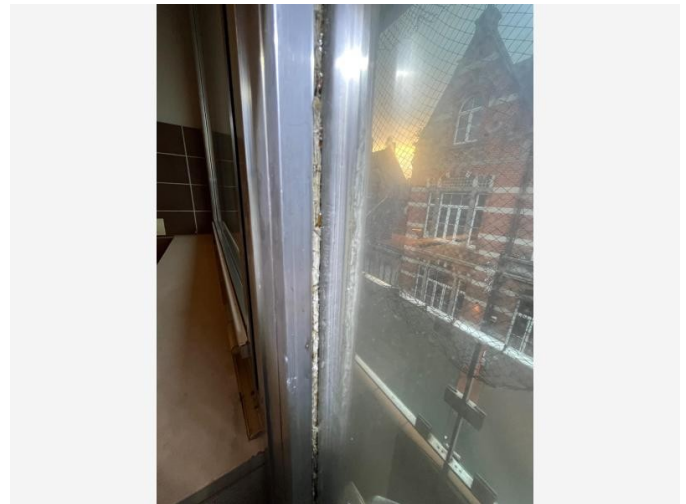
| Eindbeoordeling materiaalrisico | Hoog materiaalrisico en/of hoge kans op vezelvrijgave |

| Toestand van het materiaal | Zwaar beschadigd, zwaar verweerd |

| # | Type | Referentie | Resultaat |
|---|---|---|---|
| 1.1 | Puntmonster | M03 - mastiek | Chrysotiel |

| Beschrijving | Glasmastiek binnen ramen en terrasdeur |

| Opmerking | <p>Alle Alu-ramen en terrasdeur in dit appartement zijn aan de binnenkant opgekit met dit type glasmastiek. In keuken en slaapkamers is deze mastiek vrij aan de binnenlucht, in de leefruimte zijn nieuwe voorzetsramen geplaatst waardoor deze glasmastiek niet langer vrij is aan de binnenlucht. Op het terras is een gelijkaardige glasmastiek aanwezig.</p> |

**Dringend verwijderen**

- Scherm in afwachting van verwijdering het asbestmateriaal af van luchtstromingen en verstoring: bijvoorbeeld door het te verpakken, te fixeren, af te dekken, signalisatie - afbakening aan te brengen, ...
- Verwijder dit asbestmateriaal zo snel mogelijk. Volg de toestand goed op.

- Eenvoudige handelingen: mag via doe-het-zelf of door werknemer(s) met opleidingsattest eenvoudige handelingen  
Wij adviseren om werkzaamheden aan deze materialen enkel door een opgeleid aannemer te laten uitvoeren.

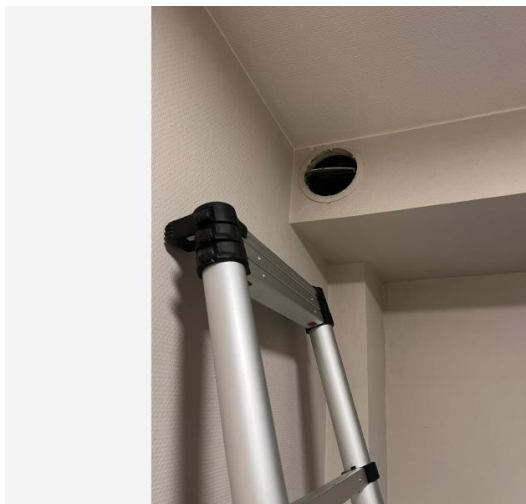
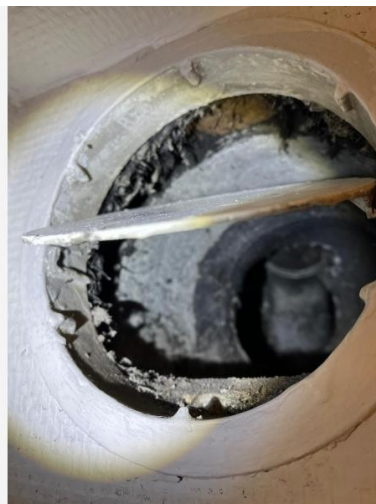
| Eindbeoordeling materiaalarisico | Zeer laag materiaalarisico en/of zeer lage kans op vezelvrijgave |

| Toestand van het materiaal | Onbeschadigd, niet verweerd |

| # | Type | Referentie | Resultaat |
|---|---|---|---|
| 2.1 | Puntmonster | M02 - hardboardplaat | Chrysotiel |

| Beschrijving | Omkastingsplafond badkamer |

Verwijderen

- Zorg voor een veilig beheer. Vermijd het beschadigen van het asbestmateriaal. Controleer de toestand jaarlijks op wijzigingen.

- Eenvoudige handelingen: enkel door erkend asbestverwijderaar  
De werkzaamheden aan deze materialen kunnen enkel door een erkend aannemer uitgevoerd worden.

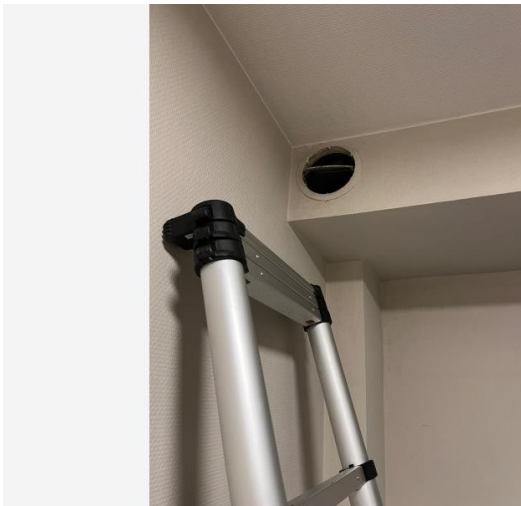
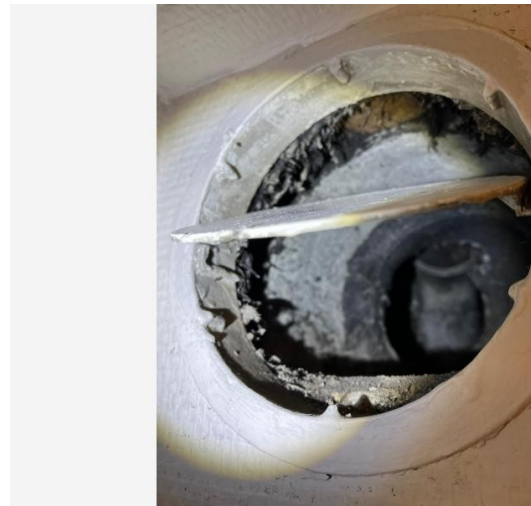
| Eindbeoordeling materiaalisico | Laag materiaalisico en/of verlaagde kans op vezelvrijgave |

| Asbestsoort (vezeltype) | Crocidoliet aanwezig |
| Toestand van het materiaal | Onbeschadigd, niet verweerd |

| Beschrijving | Ventilatiebuis aan plafond badkamer |

| <b>Opmerking</b> | <p>Lengte van 0,4 m hierboven vermeld, is hetgeen waarneembaar is.</p> <p>In toilet eveneens een ventilatiemond. Klep zit vast, inspectie achterliggende niet mogelijk.</p> |

Zorgvuldig beheren

- Zorg voor een veilig beheer. Vermijd het beschadigen van het asbestmateriaal. Controleer de toestand jaarlijks op wijzigingen.
- Scherm in afwachting van verwijdering het asbestmateriaal af van luchtstromingen en verstoring: bijvoorbeeld door het te verpakken, te fixeren, af te dekken, signalisatie - afbakening aan te brengen, ...

- Eenvoudige handelingen: mag via doe-het-zelf of door werknemer(s) met opleidingsattest eenvoudige handelingen  
Wij adviseren om werkzaamheden aan deze materialen enkel door een opgeleid aannemer te laten uitvoeren.

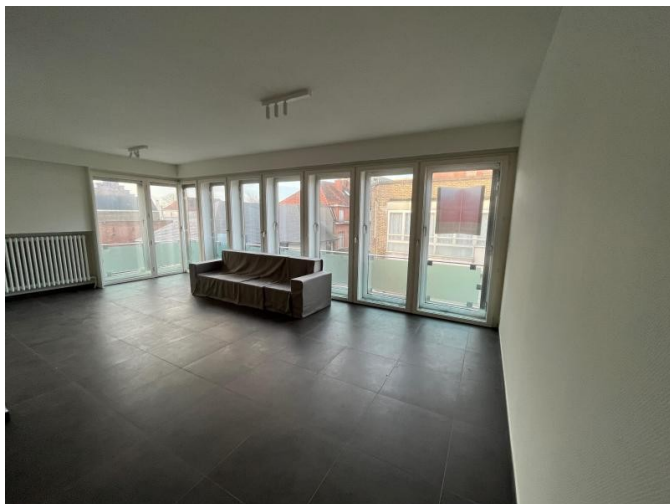
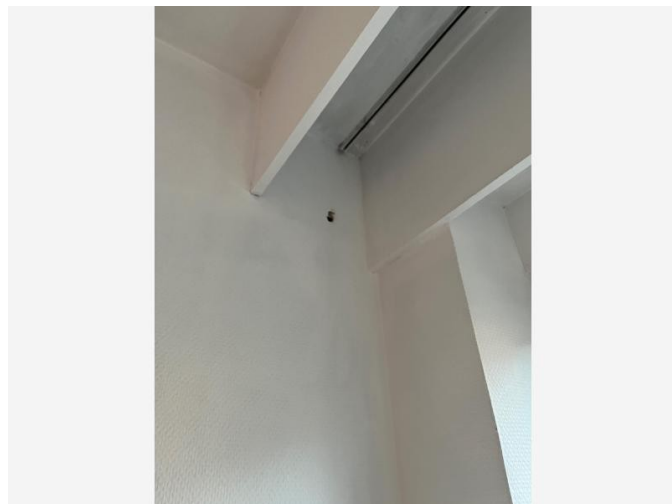
| Eindbeoordeling materiaalarisico | Laag materiaalarisico en/of verlaagde kans op vezelvrijgave |
| Opmerking | <p>Algemeen is het schilder- en behangwerk op het pleisterwerk van muren en plafonds in goede staat.</p> <p>Op enkele plaatselijke kleine beschadigingen of niet geschilderde delen na, die dienen dus best ook goed geschilderd, gefixeerd of behangen te worden.</p> |

| # | Type | Referentie | Resultaat |
|---|---|---|---|
| 4.1 | Mengmonster | M01 - pleister M+P | Chrysotiel |

| Beschrijving | Pleister muren & plafonds |

Zorgvuldig beheren

- Zorg voor een veilig beheer. Vermijd het beschadigen van het asbestmateriaal. Controleer de toestand jaarlijks op wijzigingen.

- Hermetische zone (erkend asbestverwijderaar)  
Werkzaamheden aan pleisterwerk zijn niet vrij van stof uit te voeren. Dit dient altijd in een hermetische zone te worden uitgevoerd door een erkend asbestverwijderaar.

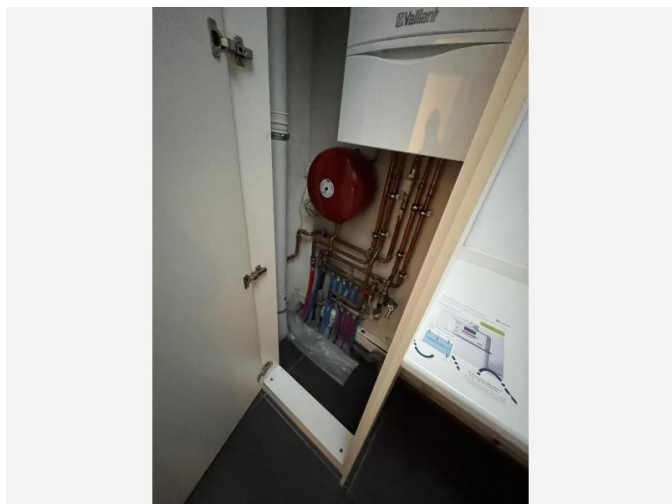
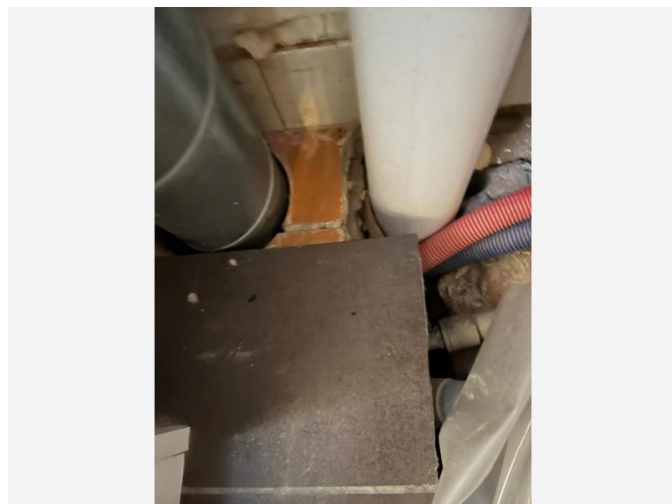
Geen asbest

| # | Type | Referentie | Resultaat |
|---|---|---|---|
| 5.1 | Puntmonster | M04 - tegellijm | Geen asbest |

| Beschrijving | Lijmlaag oorspronkelijke vloerbetegeling |
