Asbestinventarisatetest

Beernemstraat 69, 8750 Wingene

Attestnummer : 20240518-000013.000

Uitgegeven op : 18.05.2024

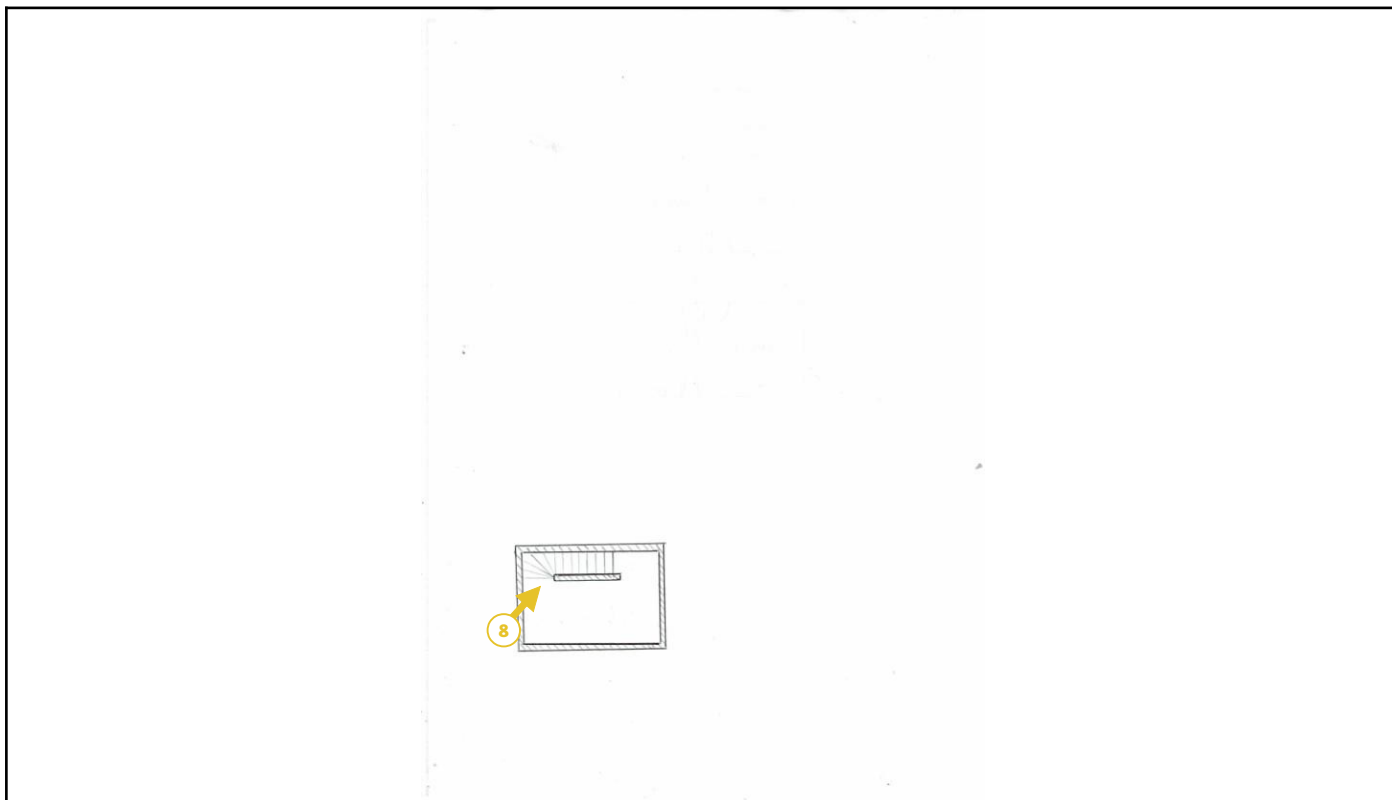
Plan 1.1: kelder

Beschrijving	Type	Actie
8. bakeliet	Asbestmateriaal	Zorgvuldig beheren

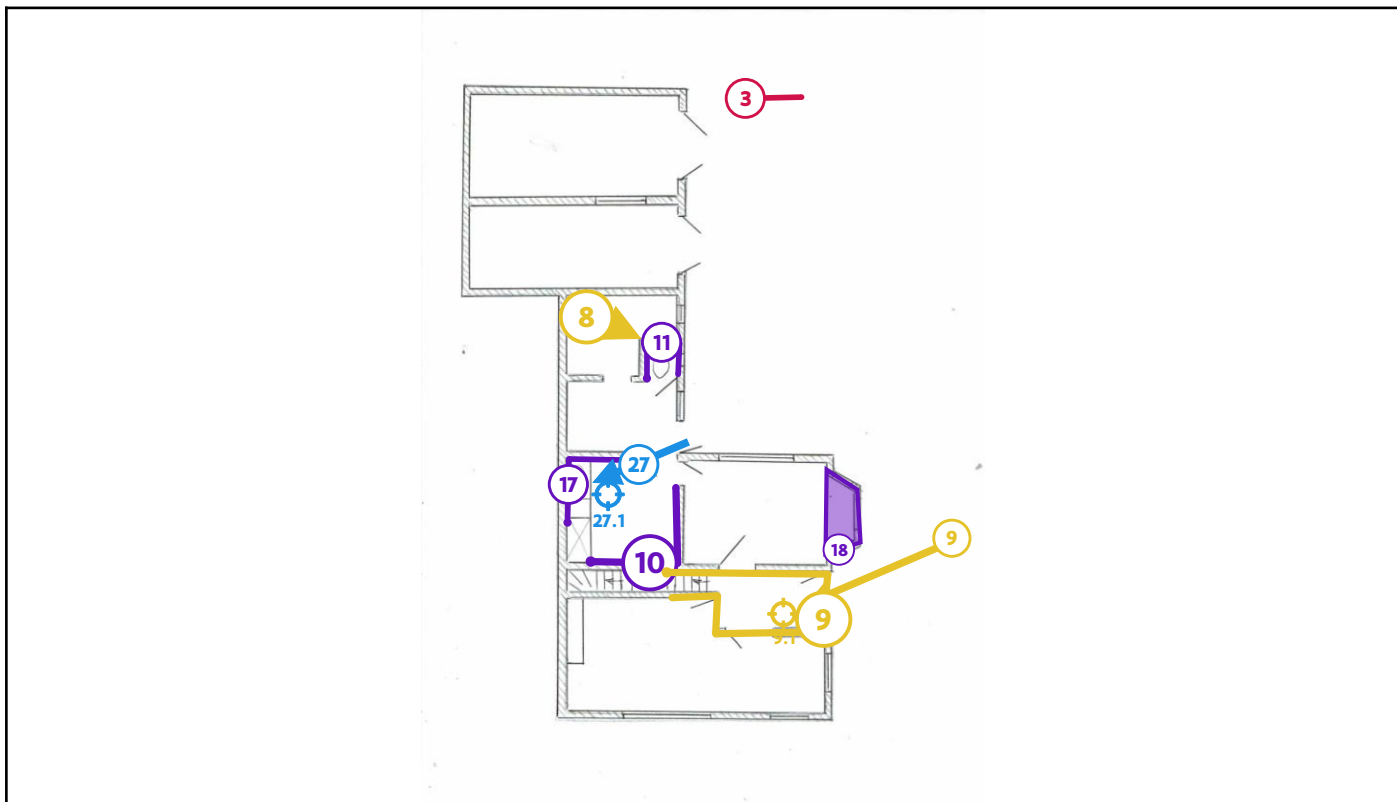
Plan 1.2: gelijkvloers lambrisering

Beschrijving	Type	Actie
3. golfplaten	Asbestmateriaal	Dringend verwijderen
8. bakeliet	Asbestmateriaal	Zorgvuldig beheren
9. lambrisering	Asbestmateriaal	Zorgvuldig beheren
9.1 Code: 03	Puntmonster	-
10. tegellijm faience keuken	Advies	-
11. tegellijm faience wc	Advies	-
17. tegellijm faience aanrecht	Advies	-
18. bitumen uitsprong woning	Advies	-
27. anti-dreun wasbak keuken	Geen asbest	-

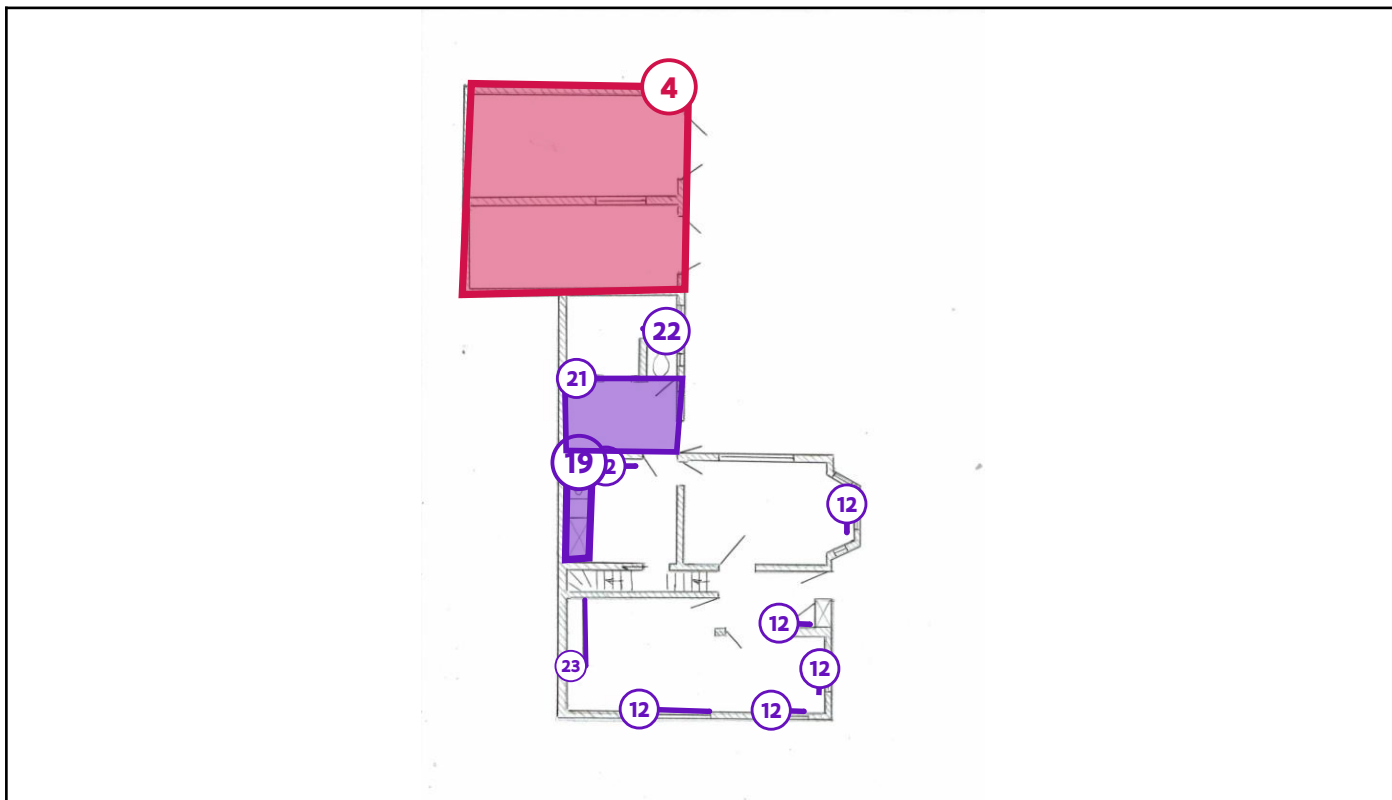
Plan 1.3: gelijkvloers golfplaten

Beschrijving	Type	Actie
4. golfplaten garage	Asbestmateriaal	Dringend verwijderen
12. radiatoren	Advies	-
19. keukenkasten	Advies	-
21. afdak	Advies	-
22. leidingisolatie isolatiebuis	Advies	-
23. schouw living	Advies	-

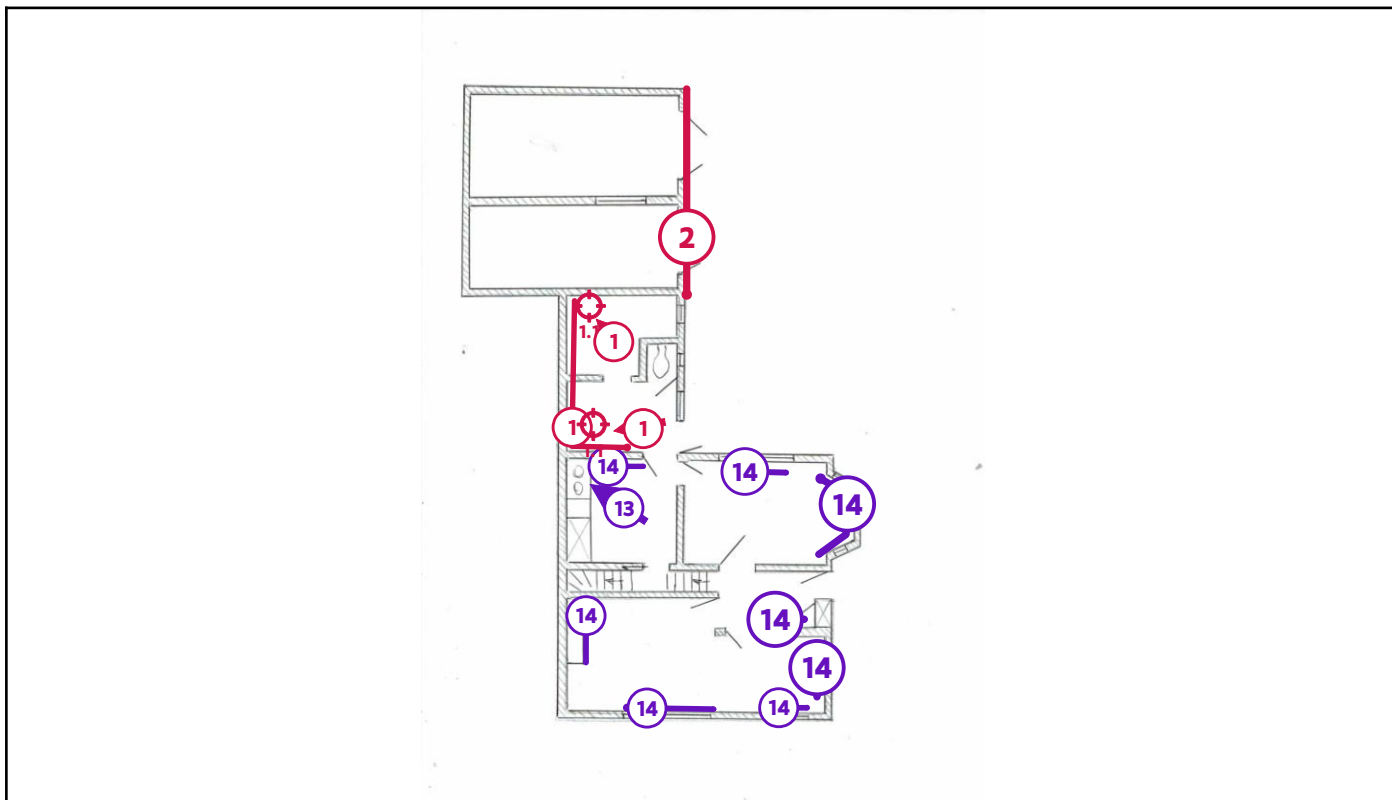
Plan 1.4: gelijkvloers leidingisolatie

Beschrijving	Type	Actie
1. leidingisolatie	Asbestmateriaal	Dringend verwijderen
1.1 Code: 06	Mengmonster	-
2. sediment goot garage	Asbestmateriaal	Dringend verwijderen
13. vinyl keukenkast	Advies	-
14. vensterbanken	Advies	-

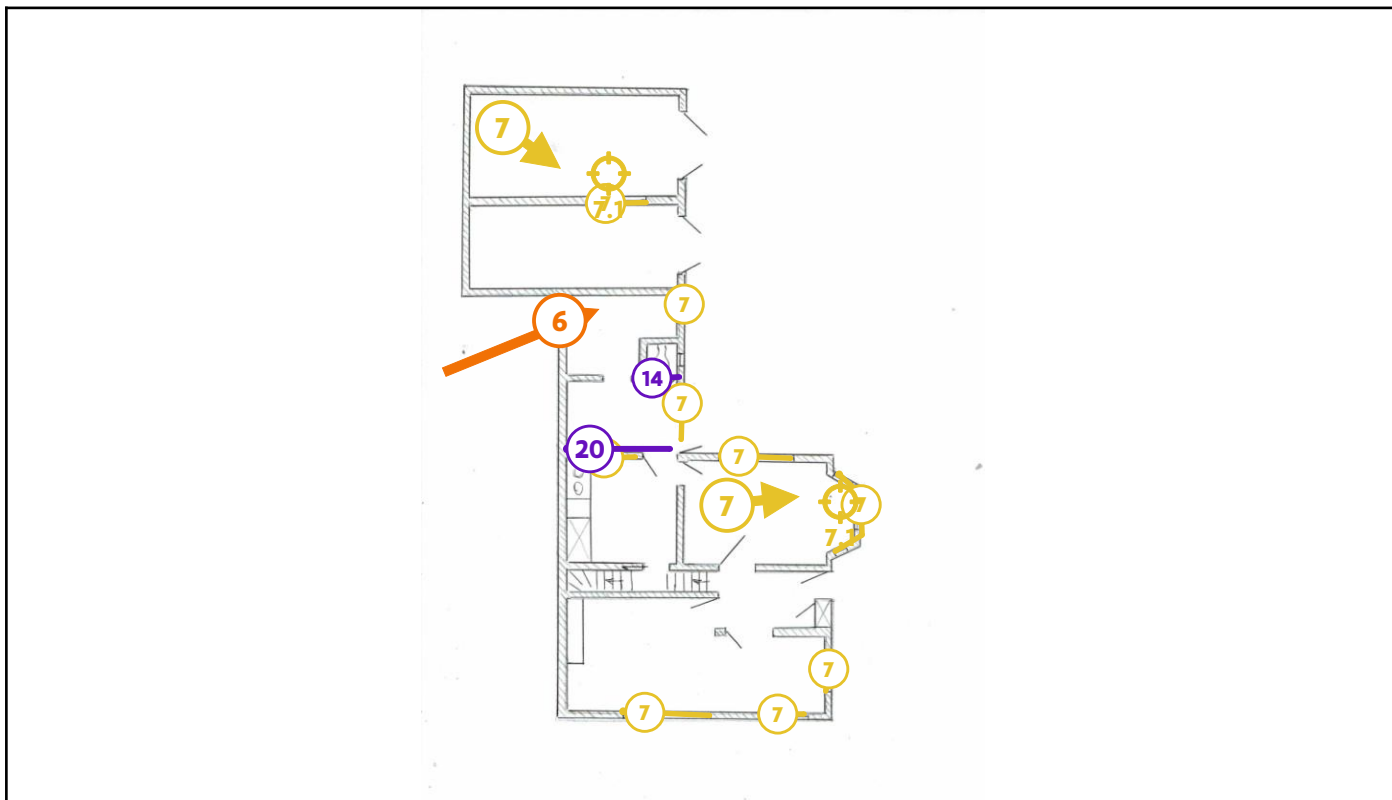
Plan 1.5: gelijkvloers mastiek

Beschrijving	Type	Actie
6. rookgasdoorvoer	Asbestmateriaal	Verwijderen
7. mastiek ramen	Asbestmateriaal	Zorgvuldig beheren
7.1 Code: 02	Mengmonster	-
14. vensterbanken	Advies	-
20. mastiek afdak	Advies	-

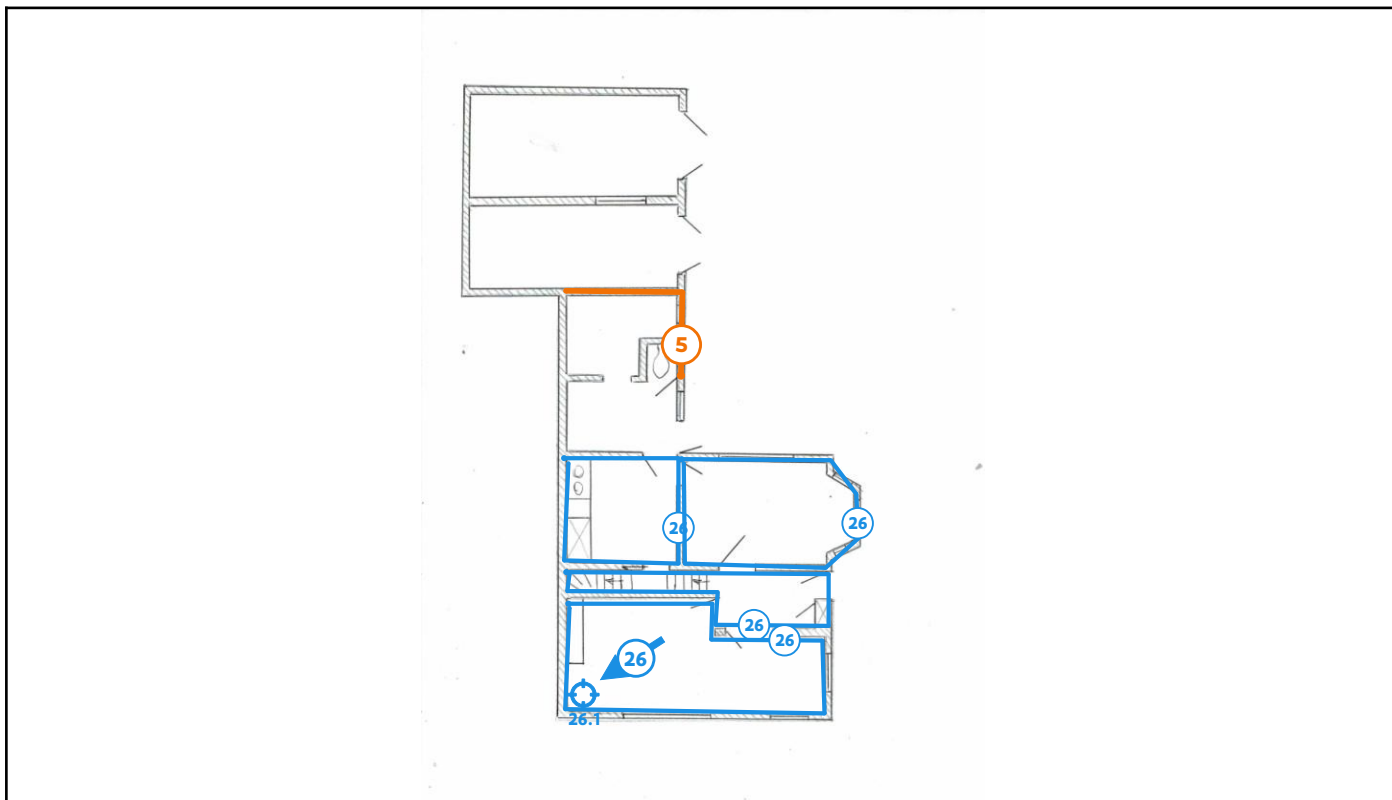
Plan 1.6: gelijkvloers pleister muren

Beschrijving	Type	Actie
5. deksteen vol	Asbestmateriaal	Verwijderen
26. pleister muren	Geen asbest	-
26.1 Code: 04	Puntmonster	-

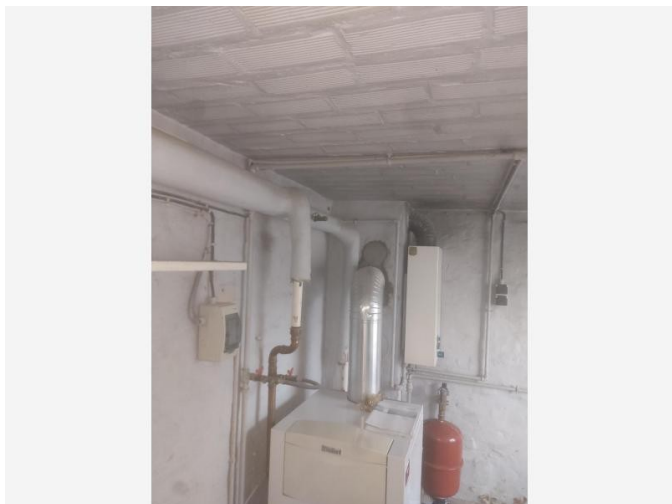
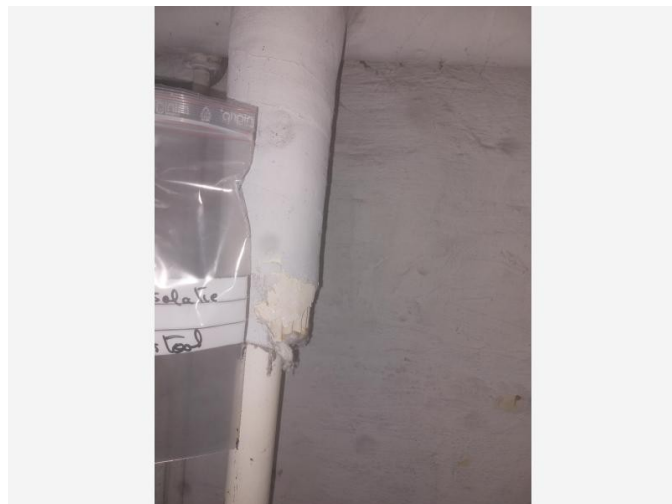
Het asbestmateriaal valt onder de mijlpaal van 2034.

Dringend verwijderen

Eindbeoordeling materiaalrisico	Hoog materiaalrisico en/of hoge kans op vezelvrijgave
---------------------------------	---

Gebondenheid	Categorie 2: niet-hechtgebonden met matrix
Asbestsoort (vezeltype)	Amfibool aanwezig, uitgezonderd crocidoliet
Asbestconcentratie	Hoog ($\geq 50\%$)
Afschermingsgraad van het gehele materiaal	Geheel of deels (ook) vrij aan de binnenlucht
Toestand van het materiaal	Matig beschadigd, matig verweerd

#	Type	Referentie	Resultaat
1.1	Mengmonster	06	Amosiet

Beschrijving	leidingisolatie
Omgeving	Binnen
Primaire drager	HVAC infrastructuur en uitrusting
Asbestmateriaal	In-situ afwerkingslagen - Thermische isolatie
Bindmiddel van asbestmateriaal	Karton - papier - viltachtig
Gebondenheid op basis van bindmiddel	Niet-hechtgebonden
Hoeveelheid (lengte - omtrek - dikte - aantal)	<ul style="list-style-type: none">13,00 m - 54,00 cm - 4,00 cm - 1 stuk

- Scherm in afwachting van verwijdering het asbestmateriaal af van luchtstromingen en verstoring: bijvoorbeeld door het te verpakken, te fixeren, af te dekken, signalisatie - afbakening aan te brengen, ...
- Verwijder dit asbestmateriaal zo snel mogelijk. Volg de toestand goed op.

- Hermetische zone (erkend asbestverwijderaar)
Verwijdering van deze toepassing zorgt voor veel vezelvrijgave. Verwijderen door een erkend asbestverwijderaar is verplicht.

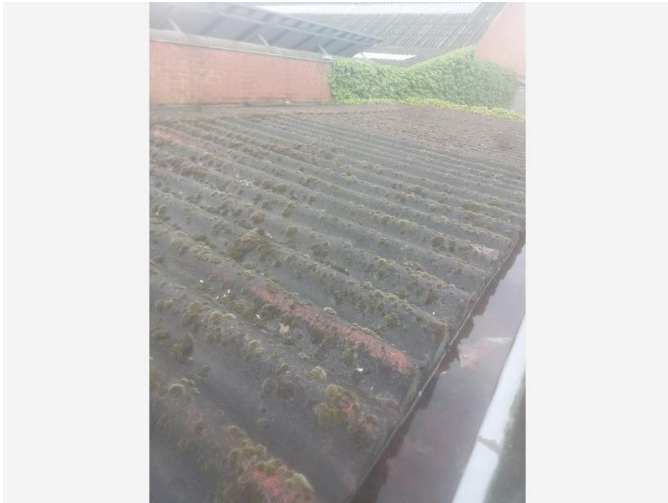
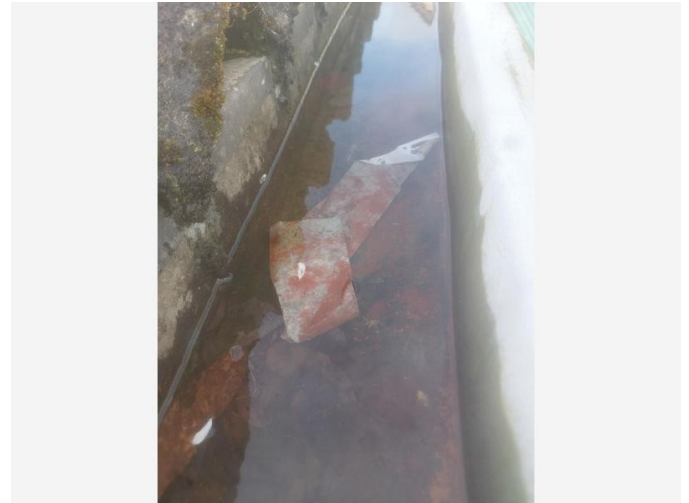
Het asbestmateriaal valt onder de mijlpaal van 2040.

Dringend verwijderen

Beschrijving	sediment goot garage
Type afvalstof	Betreft resten (contaminatie) van verwerking of beschadiging
Type resten (contaminatie)	<ul style="list-style-type: none"> Stof, deeltjes < 4 mm, flinters, gruis (los, opliggend)
Besmette materialen	<ul style="list-style-type: none"> Sediment (dakgoot, afvoerbuis, regenwaterput, ...)
Bron van de resten	<p>de bron zijn de golfplaten op de garage. De afvoer van het hemelwater van de golfplaten gaat via de goot naar de regenput.</p> <p>De kans is groot dat er sediment in de regenput ligt, indien mogelijk geen gebruik meer maken van de regenput voor huishoudelijke taken.</p>
Omgeving	Buiten
Primaire drager	Waterbodem
Gebondenheid resten	Niet hecht
Hoeveelheid (gewicht - aantal)	<ul style="list-style-type: none"> 1,00 kg - 1 stuk
Totaal gewicht	1,00 kg
Eenvoudig bereikbaar	Ja
Identificatiemethode	Vaststelling zonder monsternamen
Opmerking	De hoeveelheid is een raming. Het exacte gewicht is niet vast te stellen.

- Verwijder het asbestafval.

- Eenvoudige handelingen: mag via doe-het-zelf of door werknemer(s) met opleidingsattest eenvoudige handelingen
Reinig uw goot en verzamel uw slib en steek het dubbel verpakt in een plasticen zak.
Slib is niet hechtgebonden, dus bij opdrogen kunnen er vezels vrijkomen.
Daarom mag het slib niet naar het containerpark maar naar een erkend asbestverwerker.(vb. Rematt)

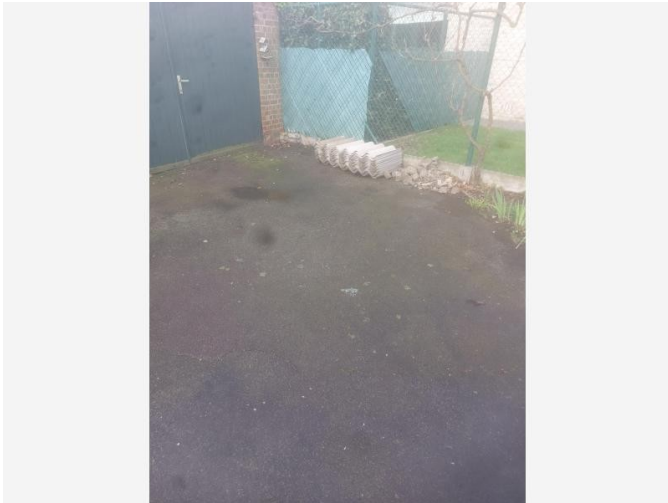
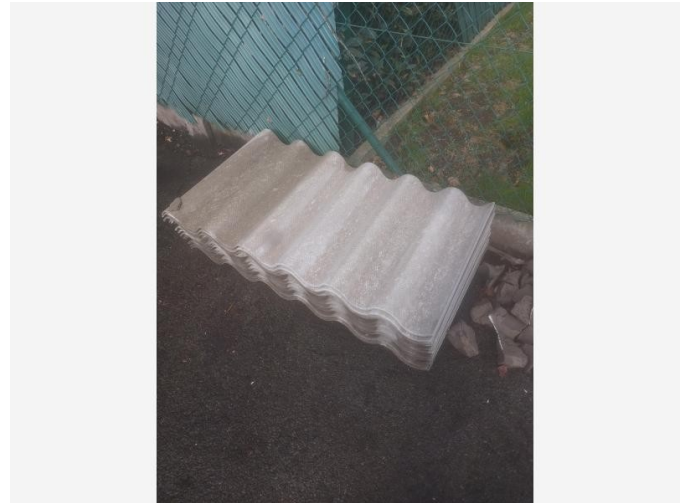
Het asbestmateriaal valt onder de mijlpaal van 2040.

Dringend verwijderen

Beschrijving	golfplaten
Type afvalstof	Betreft stock-voorraad of gedemonteerde asbestmaterialen
Aanwezige resten	er zijn nog 26 platen van 1.1m bij 0.6m op elkaar gestapelt op de oprit. Daarnaast ligt ook nog cementresten die eventueel kunnen te maken hebben met het vroeger vastzetten van de golfplaten.
Omgeving	Buiten
Primaire drager	oprit
Asbestmaterialen	<ul style="list-style-type: none">Dak- en gevelbekleding - Golfplaat
Bindmiddel van asbestmateriaal	Cement
Gebondenheid op basis van bindmiddel	Hecht
Hoeveelheid (gewicht - aantal)	<ul style="list-style-type: none">205,00 kg - 1 stuk
Totaal gewicht	205,00 kg
Eenvoudig bereikbaar	Ja
Identificatiemethode	Vaststelling zonder monsternamen

- Verwijder het asbestafval.

- Eenvoudige handelingen: mag via doe-het-zelf of door werknemer(s) met opleidingsattest eenvoudige handelingen
Golfplaten zijn een hechtgebonden toepassing, deze dienen voorzichtig te worden verwijderd zonder te breken/slijpen zodat er geen vezelvrijgave is. Breng het dubbel verpakt in stevig plastic naar het containerpark.

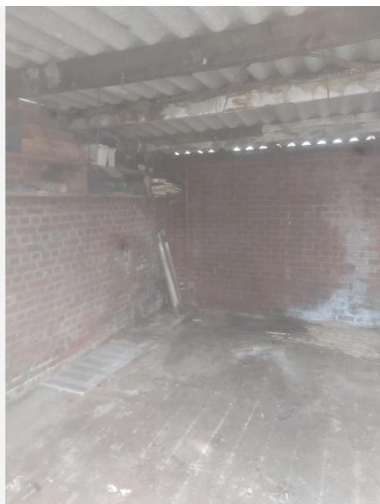
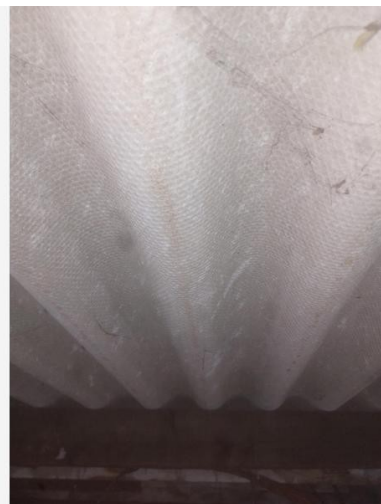
Het asbestmateriaal valt onder de mijlpaal van 2034.

Dringend verwijderen

Eindbeoordeling materiaalrisico	Hoog materiaalrisico en/of hoge kans op vezelvrijgave
---------------------------------	---

Gebondenheid	Categorie 1: hechtgebonden in oorsprong
Asbestsoort (vezeltype)	Crocidoliet aanwezig
Asbestconcentratie	Laag (< 50%)
Afschermingsgraad van het gehele materiaal	Geheel of deels (ook) vrij aan de binnenlucht
Toestand van het materiaal	Matig beschadigd, matig verweerd

Beschrijving	golfplaten garage
Omgeving	Grenst aan binnen- en buitenlucht
Primaire drager	Schuin dak
Asbestmateriaal	Dak- en gevelbekleding - Golfplaat
Bindmiddel van asbestmateriaal	Cement
Gebondenheid op basis van bindmiddel	Hecht
Hoeveelheid (oppervlakte - aantal)	• 30,91 m ² - 1 stuk
Totale oppervlakte	30,91 m ²
Eenvoudig bereikbaar	Ja

- Verwijder dit asbestmateriaal zo snel mogelijk. Volg de toestand goed op.

- Eenvoudige handelingen: mag via doe-het-zelf of door werknemer(s) met opleidingsattest eenvoudige handelingen
Golfplaten zijn een hechtgebonden toepassing, deze dienen voorzichtig te worden verwijderd zonder te breken/slijpen zodat er geen vezelvrijgave is. Gezien de totale oppervlakte van de asbestcementdaken is het aan te raden deze te laten verwijderen door dakdakter of aannemer met opleidingsattest eenvoudige handelingen.

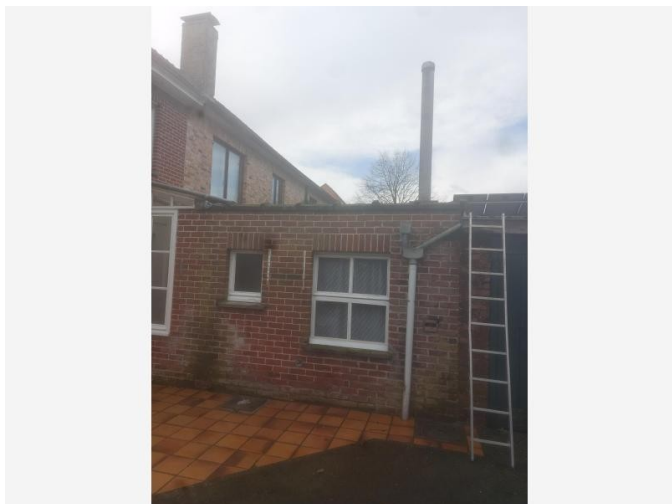
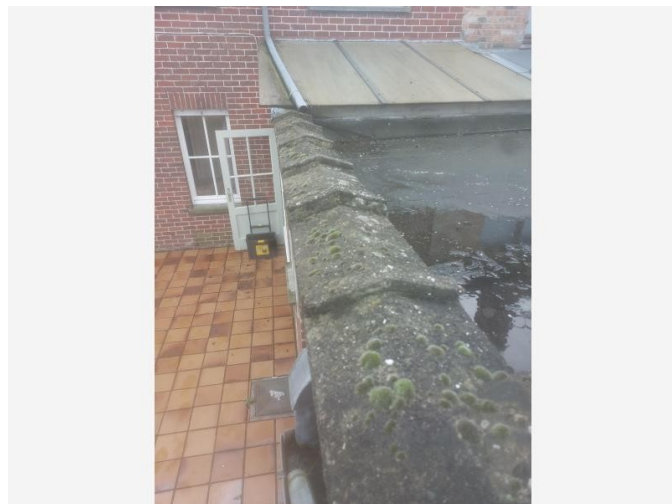
Het asbestmateriaal valt onder de mijlpaal van 2040.

Verwijderen

Eindbeoordeling materiaalrisico	Verhoogd materiaalrisico en/of verhoogde kans op vezelvrijgave
---------------------------------	--

Gebondenheid	Categorie 1: hechtgebonden in oorsprong
Asbestsoort (vezeltype)	Crocidoliet aanwezig
Asbestconcentratie	Laag (< 50%)
Afschermingsgraad van het gehele materiaal	Geheel of deels vrij aan de buitenlucht
Toestand van het materiaal	Matig beschadigd, matig verweerd

Beschrijving	deksteen vol
Omgeving	Buiten
Primaire drager	Plat dak
Asbestmateriaal	Deksteen, muurkap - Vol
Bindmiddel van asbestmateriaal	Cement
Gebondenheid op basis van bindmiddel	Hecht
Hoeveelheid (oppervlakte - dikte - aantal)	• 2,14 m ² - 5,00 cm - 1 stuk
Totaal volume	0,107 m ³
Eenvoudig bereikbaar	Ja

- Zorg voor een veilig beheer. Vermijd het beschadigen van het asbestmateriaal. Controleer de toestand jaarlijks op wijzigingen.
- Zorg voor een veilig beheer en verwijder dit asbestmateriaal wanneer het bij werken eenvoudig bereikbaar wordt. Controleer de toestand jaarlijks op wijzigingen.

- Eenvoudige handelingen: mag via doe-het-zelf of door werknemer(s) met opleidingsattest eenvoudige handelingen
Dekstenen zijn hechtgebonden, deze dienen voorzichtig te worden verwijderd zonder breken of slijpen zodat er geen vezelvrijgave is. Breng het dubbel verpakt in stevig plastic naar het containerpark.

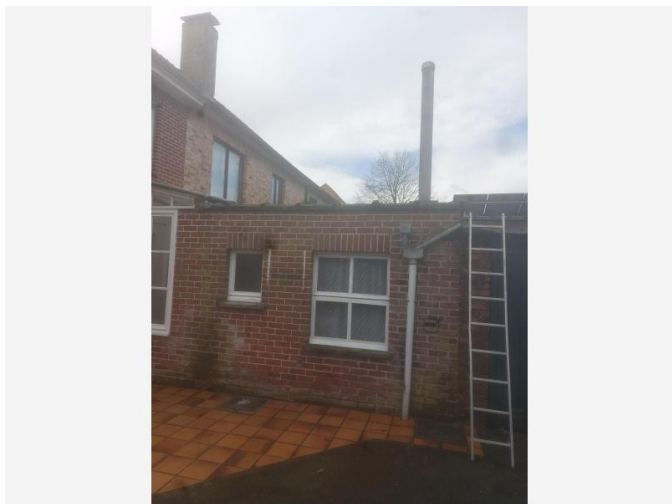
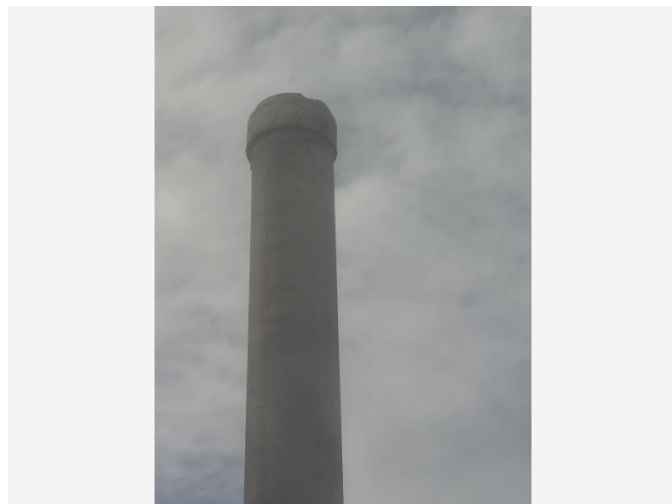
Het asbestmateriaal valt onder de mijlpaal van 2034.

Verwijderen

Eindbeoordeling materiaalrisico	Verhoogd materiaalrisico en/of verhoogde kans op vezelvrijgave
---------------------------------	--

Gebondenheid	Categorie 1: hechtgebonden in oorsprong
Asbestsoort (vezeltype)	Crocidoliet aanwezig
Asbestconcentratie	Laag (< 50%)
Afschermingsgraad van het gehele materiaal	Geheel of deels (ook) vrij aan de binnenlucht
Toestand van het materiaal	Licht beschadigd, licht verweerd. Intact materiaal type Pical – asbestboard of categorie III 'gebondenheid'

Beschrijving	rookgasdoorvoer
Omgeving	Grenst aan binnen- en buitenlucht
Primaire drager	HVAC infrastructuur en uitrusting
Asbestmateriaal	Rookgaskanaal
Bindmiddel van asbestmateriaal	Cement
Gebondenheid op basis van bindmiddel	Hecht
Hoeveelheid (lengte - omtrek - dikte - aantal)	• 3,00 m - 45,00 cm - 0,80 cm - 1 stuk
Totaal volume	0,011 m ³

- Zorg voor een veilig beheer. Vermijd het beschadigen van het asbestmateriaal. Controleer de toestand jaarlijks op wijzigingen.
- Zorg voor een veilig beheer en verwijder dit asbestmateriaal wanneer het bij werken eenvoudig bereikbaar wordt. Controleer de toestand jaarlijks op wijzigingen.

- Eenvoudige handelingen: mag via doe-het-zelf of door werknemer(s) met opleidingsattest eenvoudige handelingen
Cementbuizen zijn hechtgebonden, deze dienen voorzichtig te worden verwijderd zonder breken of slijpen zodat er geen vezelvrijgave is. Verwijder de buis zonder te beschadigen. Breng het dubbel verpakt in stevig plastic naar het containerpark.

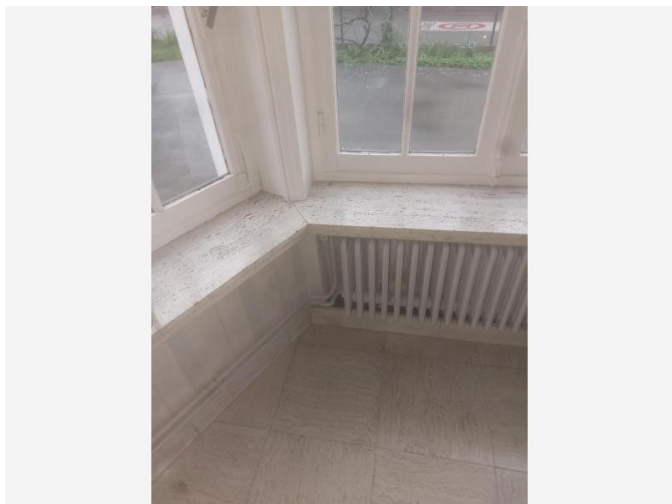
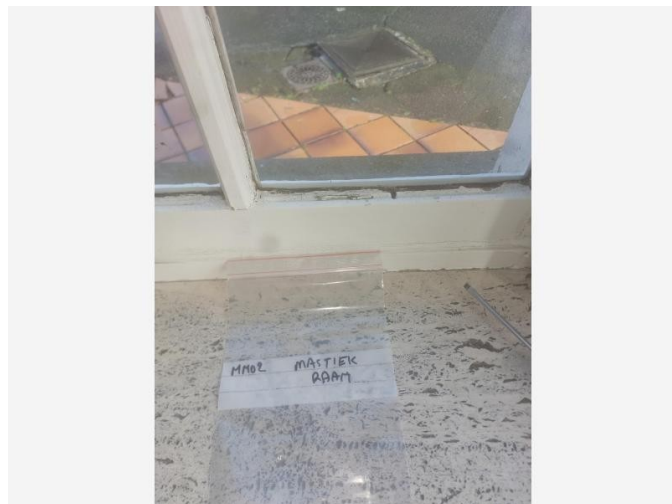
Het asbestmateriaal valt onder de mijlpaal van 2040.

Zorgvuldig beheren

Beschrijving	mastiek ramen
Omgeving	Grenst aan binnen- en buitenlucht
Primaire drager	Wandopening verticaal (raam, deur, ...)
Asbestmateriaal	In-situ afwerkingslagen - Pasta, stopverf, voegsel, stopsel, vulsel, mastiek, katten, ...

Bindmiddel van asbestmateriaal	Kitten, mastiek, pasta
Gebondenheid op basis van bindmiddel	Hecht
Hoeveelheid (gewicht - aantal)	<ul style="list-style-type: none"> • 10,00 kg - 1 stuk
Totaal gewicht	10,00 kg
Eenvoudig bereikbaar	Ja
Bevestigingswijze	<ul style="list-style-type: none"> • Verlijmd, ingegoten, versmeerd
Identificatiemethode	Vaststelling met monstername
Destructieve handeling voor identificatie	Nee
Opmerking	Het gewicht van de mastiek is een raming, dit is moeilijk in te schatten.

- Zorg voor een veilig beheer. Vermijd het beschadigen van het asbestmateriaal. Controleer de toestand jaarlijks op wijzigingen.
- Zorg voor een veilig beheer en verwijder dit asbestmateriaal wanneer het bij werken eenvoudig bereikbaar wordt. Controleer de toestand jaarlijks op wijzigingen.

- Eenvoudige handelingen: mag via doe-het-zelf of door werknemer(s) met opleidingsattest eenvoudige handelingen
Mastiek is een hechtgebonden toepassing. Deze dient voorzichtig te worden verwijderd dmv. een spatel ofwel in zijn geheel samen met het schrijnwerk.

Zorg ervoor dat er geen resten achterblijven. Of laat de mastiek verwijderen door aannemer met opleidingsattest eenvoudige handelingen.

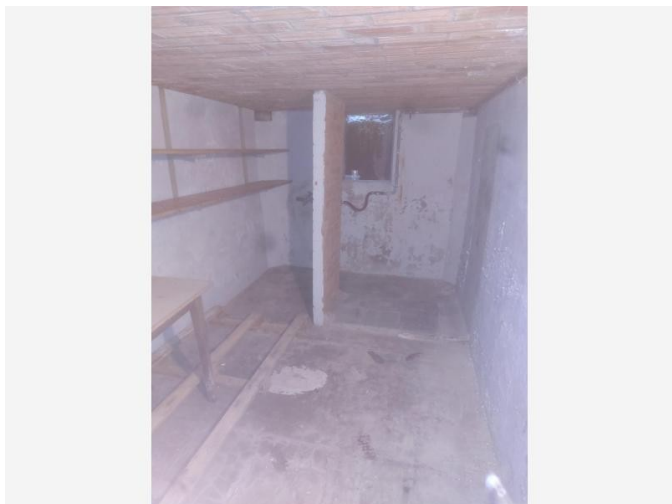
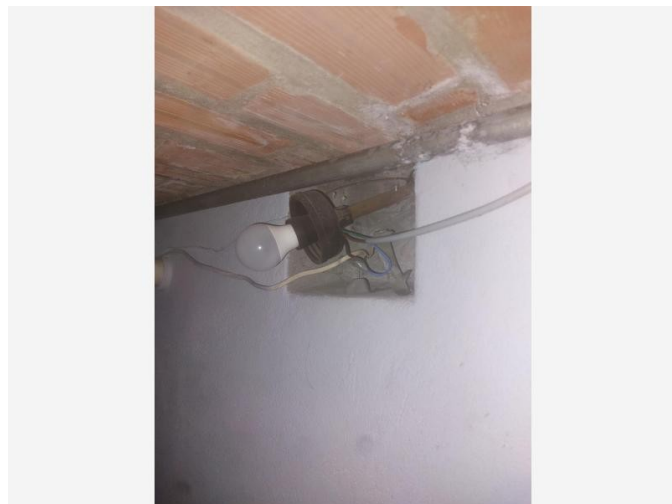
Beschrijving	bakeliet
Omgeving	Binnen
Primaire drager	Binnenwand
Asbestmateriaal	Plaat, paneel, tablet - Type Bakeliet
Bindmiddel van asbestmateriaal	Kunststof of -hars
Gebondenheid op basis van bindmiddel	Hecht
Hoeveelheid (oppervlakte - dikte - aantal)	• 0,50 m ² - 5,00 cm - 1 stuk
Totaal volume	0,025 m ³

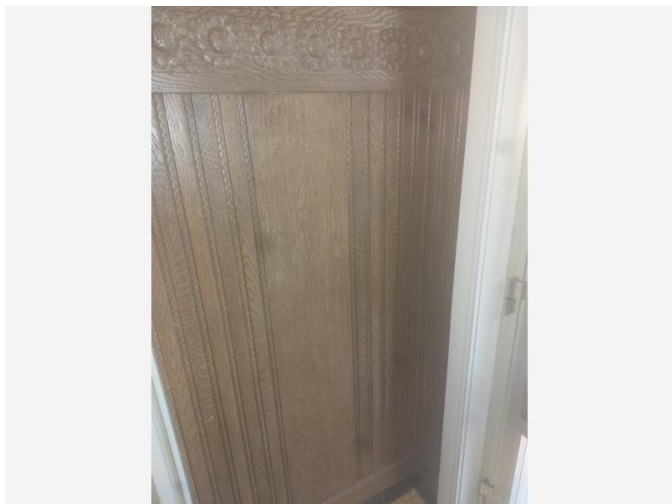
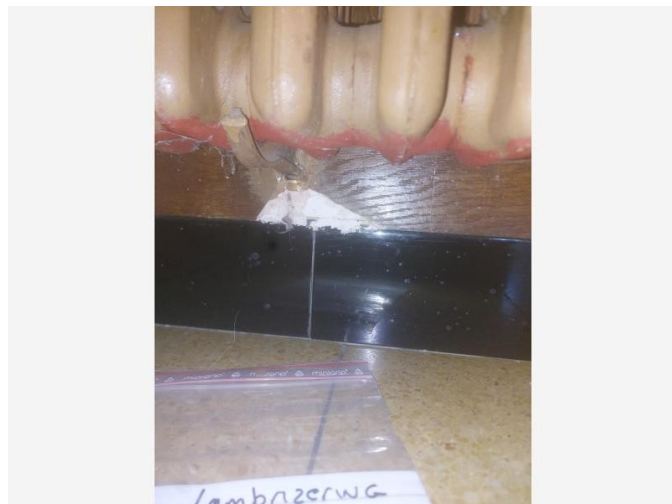
Gebondenheid op basis van bindmiddel	Hecht
Hoeveelheid (oppervlakte - dikte - aantal)	<ul style="list-style-type: none"> • 10,57 m² - 0,70 cm - 1 stuk
Totaal volume	0,074 m ³
Eenvoudig bereikbaar	<p>Nee</p> <ul style="list-style-type: none"> • Het asbestmateriaal is bedekt (uitgezonderd laag verf, coating, behang, kunststof, textiel) en het wegnemen van het bedekkende materiaal kan niet zonder het bedekkende materiaal te beschadigen.
Bevestigingswijze	<ul style="list-style-type: none"> • Verlijmd, ingegoten, versmeerd • Geschroefd
Identificatiemethode	Vaststelling met monsternamen
Destructieve handeling voor identificatie	Nee
