# Asbestinventarisatetest

Kwadestraat 151A, 8800 Roeselare

Attestnummer : 20230503-000059.000

Uitgegeven op : 03.05.2023

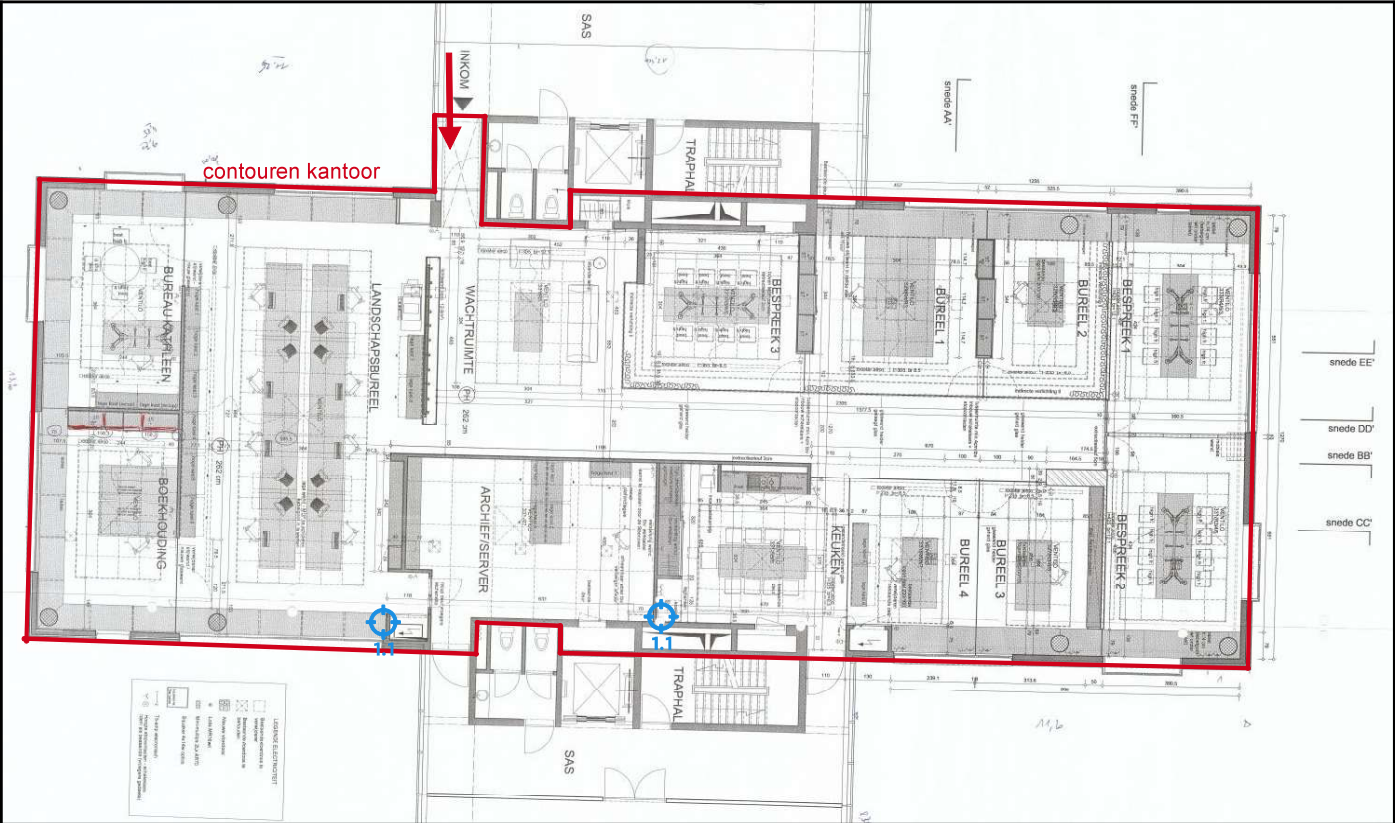
# Plan 1.1: Grondplan verdiep +5

| Beschrijving | Type | Actie |
|---|---|---|
| 1. Pleister | Geen asbest | - |
| 1.1 Code: A1 Pleister wanden | Mengmonster | - |

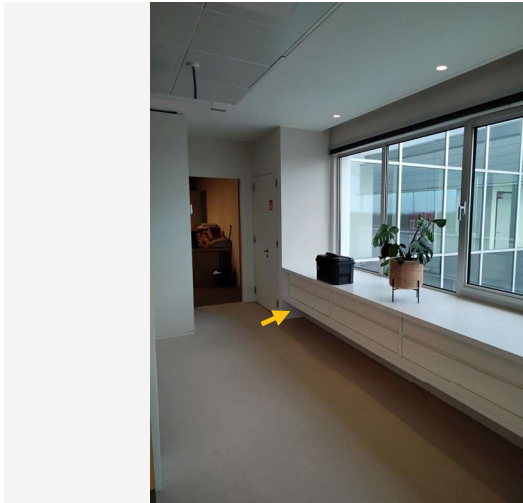
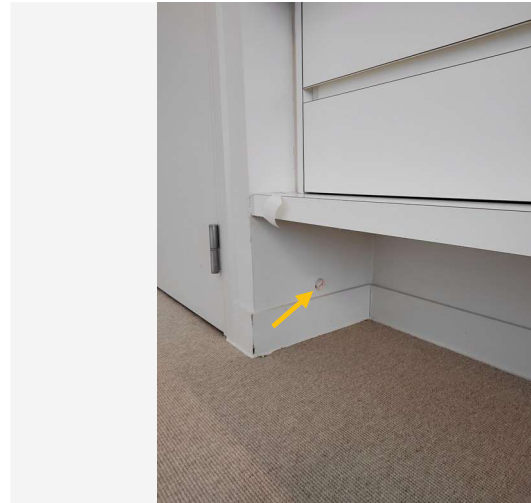
## Fiche 1: Pleister

Geen asbest

Overzichtsfoto

Detailfoto

| # | Type | Referentie | Resultaat |
|---|---|---|---|
| 1.1 | Mengmonster | A1 Pleister wanden | Geen asbest |

| Beschrijving | Pleister |
| Bindmiddel van materiaal | Gips - kalk |

| Gebondenheid op basis van bindmiddel | Niet-hechtgebonden |
| Hoeveelheid (oppervlakte - dikte - aantal) | <ul style="list-style-type: none"> <li>• 700,00 m<sup>2</sup> - 1,00 cm - 1 stuk</li> </ul> |
| Opmerking | De hoeveelheid pleister is een inschatting. Binnenwanden bestaan voornamelijk uit gipskartonwanden. Over het volledige kantoor is er een verlaagd plafond aanwezig die bestaat uit een kern van rotswol. |
