# Asbestinventarisatetest

Broeders Maristenstraat 17, 8740 Pittem

Attestnummer : 20231230-000051.000

Uitgegeven op : 30.12.2023

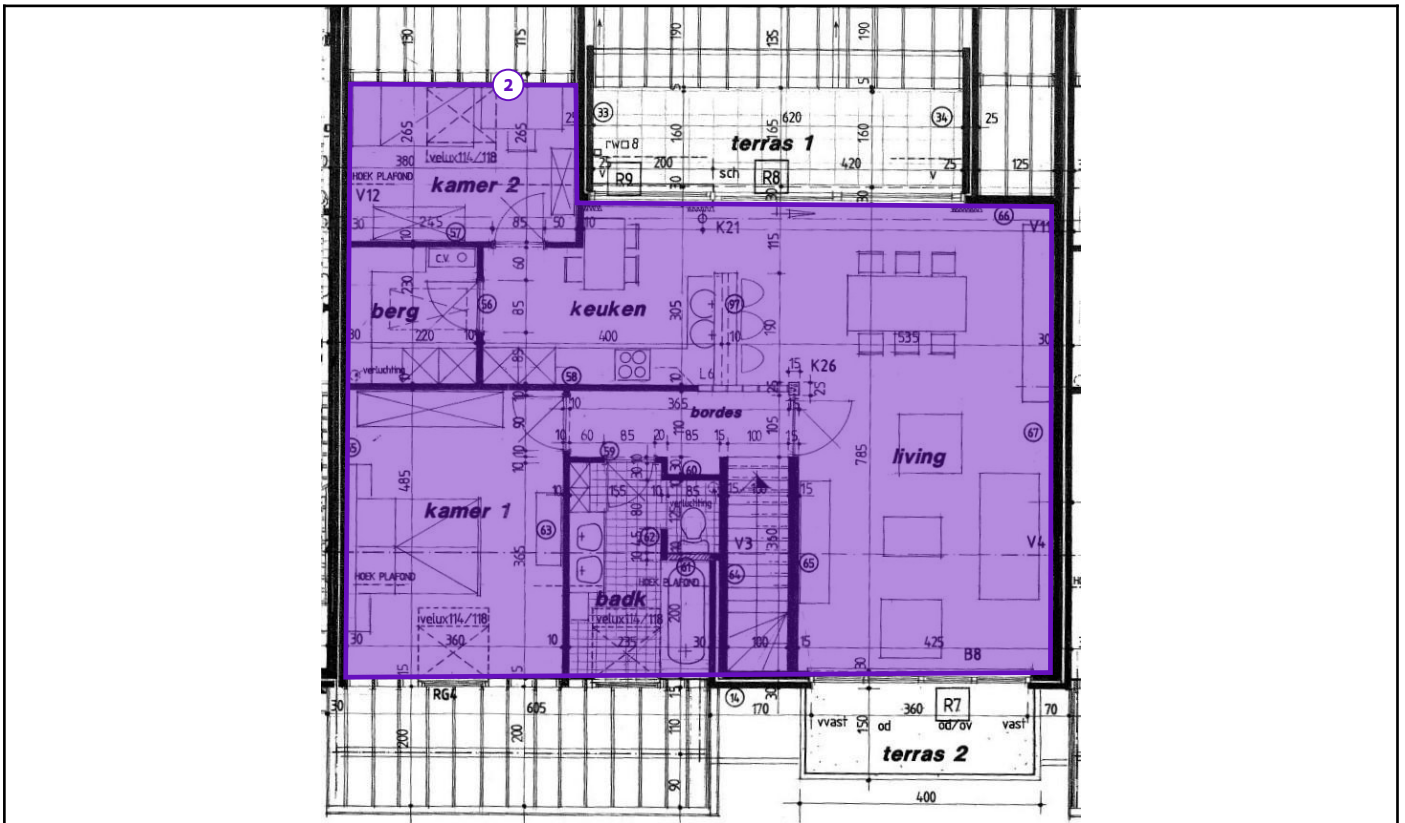
## Plan 1.2: Plafond appartement

Beschrijving	Type	Actie
2. Plafond in plaatmateriaal	Advies	-

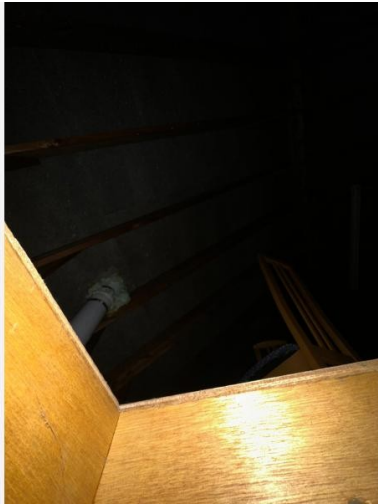
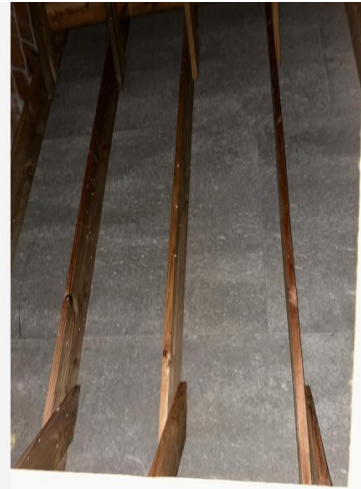
Overzichtsfoto

Detailfoto

Het asbestmateriaal valt onder de mijlpaal van 2040.

Eindbeoordeling materiaalrisico	Laag materiaalrisico en/of verlaagde kans op vezelvrijgave
---------------------------------	--

Gebondenheid	Categorie 1: hechtgebonden in oorsprong
Asbestsoort (vezeltype)	Crocidoliet aanwezig
Asbestconcentratie	Laag (< 50%)
Afschermingsgraad van het gehele materiaal	Geheel of deels (ook) vrij aan de binnenlucht
Toestand van het materiaal	Onbeschadigd, niet verweerd

Beschrijving	Onderdak
Omgeving	Binnen
Primaire drager	Schuin dak
Asbestmateriaal	Plaat, paneel, tablet - Type Menuiserite
Bindmiddel van asbestmateriaal	Cement
Gebondenheid op basis van bindmiddel	Hecht
Hoeveelheid (oppervlakte - dikte - aantal)	<ul style="list-style-type: none"><li>150,00 m<sup>2</sup> - 0,32 cm - 1 stuk</li></ul>
Totaal volume	0,48 m <sup>3</sup>
Eenvoudig bereikbaar	Nee <ul style="list-style-type: none"><li>Het asbestmateriaal is bedekt (uitgezonderd laag verf, coating, behang, kunststof, textiel) en het wegnemen van het bedekkende materiaal kan niet zonder het bedekkende materiaal te beschadigen.</li></ul>
Bevestigingswijze	<ul style="list-style-type: none"><li>Genageld, geniet</li></ul>

<b>Identificatiemethode</b>	Vaststelling zonder monstername
<b>Destructieve handeling voor identificatie</b>	Nee
<b>Opmerking</b>	Onderdak toegankelijk via de privatieve zolder.

- Zorg voor een veilig beheer en verwijder dit asbestmateriaal wanneer het bij werken eenvoudig bereikbaar wordt. Controleer de toestand jaarlijks op wijzigingen.

- Eenvoudige handelingen: mag via doe-het-zelf of door werknemer(s) met opleidingsattest eenvoudige handelingen  
Zie wetgeving en website OVAM.
