Asbestinventarisatetest

Broeders Maristenstraat 19, 8740 Pittem

Attestnummer : 20231230-000053.000

Zone 1: Hoofdgebouw

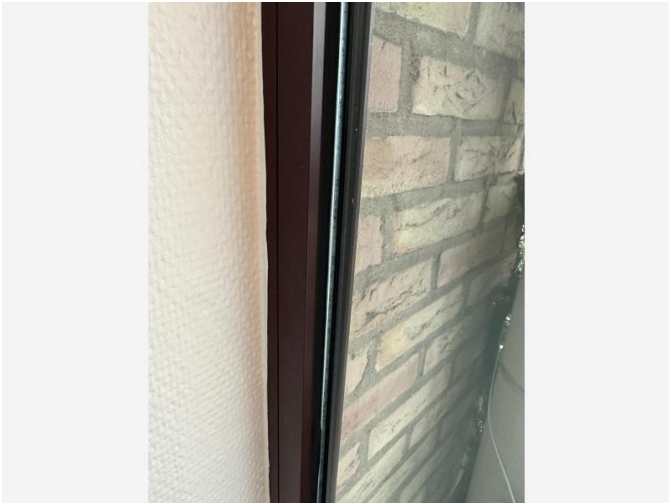
Ramen afgedicht met silicone:

Niet-asbestverdacht.

Identificatiemethode	Vaststelling & expertise (niet-asbestverdacht)
Primaire drager	Wandopening verticaal (raam, deur, ...)
(Asbest)materiaal	In-situ afwerkingslagen - Pasta, stopverf, voegsel, stopsel, vulsel, mastiek, katten, ...
Bindmiddel	Kitten, mastiek, pasta
Gebondenheid bindmiddel	Hecht
