# Asbestinventarisatetest

Joos de ter Beerstlaan 64, 8740 Pittem

Attestnummer : 20221202-000091.000

Uitgegeven op : 02.12.2022

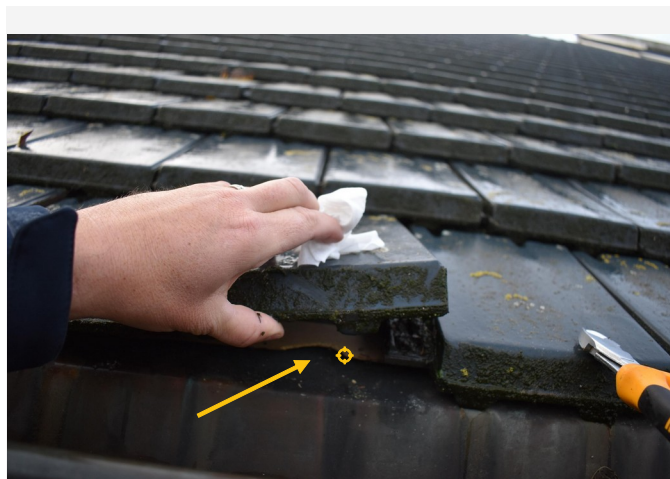
Overzichtsfoto

Eindbeoordeling materiaalrisico	Zeer laag materiaalrisico en/of zeer lage kans op vezelvrijgave
---------------------------------	---

Gebondenheid	Categorie 1: hechtgebonden in oorsprong
Asbestsoort (vezeltype)	Alleen chrysotiel
Asbestconcentratie	Laag (< 50%)
Afschermingsgraad van het gehele materiaal	Stootvaste afscherming of omkasting
Toestand van het materiaal	Onbeschadigd, niet verweerd

#	Type	Referentie	Resultaat
1.1	Puntmonster	ZW-2022-1642-A4	Chrysotiel

Beschrijving	Onderdakplaat uit asbestcement
Omgeving	Binnen
Primaire drager	Schuin dak
Asbestmateriaal	Dak- en gevelbekleding - Plaat
Bindmiddel van asbestmateriaal	Cement
Gebondenheid op basis van bindmiddel	Hecht
Hoeveelheid (oppervlakte - dikte - aantal)	• 350,00 m <sup>2</sup> - 0,30 cm - 1 stuk
Totaal volume	1,05 m <sup>3</sup>

<b>Eenvoudig bereikbaar</b>	Nee <ul style="list-style-type: none"><li>Het asbestmateriaal is bedekt (uitgezonderd laag verf, coating, behang, kunststof, textiel) en het wegnemen van het bedekkende materiaal kan niet zonder het bedekkende materiaal te beschadigen.</li></ul>
<b>Bevestigingswijze</b>	<ul style="list-style-type: none"><li>Genageld, geniet</li></ul>
<b>Identificatiemethode</b>	Vaststelling met monsternamen
<b>Destructieve handeling voor identificatie</b>	Nee

Het asbestmateriaal valt onder de mijlpaal van 2040.

Zorgvuldig beheren

- Zorg voor een veilig beheer. Vermijd het beschadigen van het asbestmateriaal. Controleer de toestand jaarlijks op wijzigingen.

- Eenvoudige handelingen: mag via doe-het-zelf of door werknemer(s) met opleidingsattest eenvoudige handelingen  
Hechtgebonden asbest kan via eenvoudige handelingen verwijderd worden.

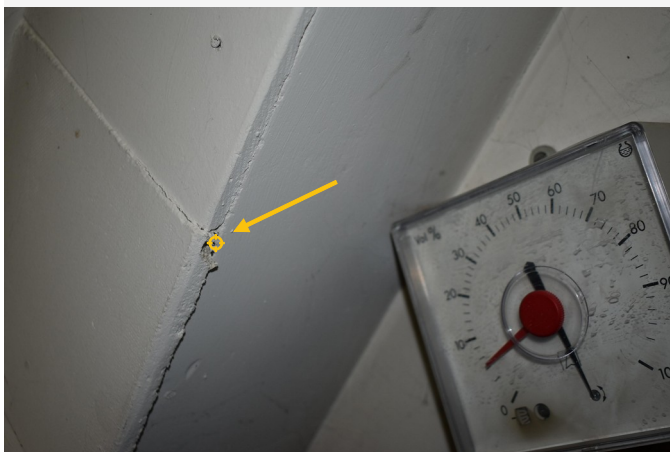
## Fiche 2: Wandplaat stooklokaal

Geen asbest

#	Type	Referentie	Resultaat
2.1	Puntmonster	ZW-2022-1642-A3	Geen asbest

Beschrijving	Wandplaat stooklokaal
Omgeving	Binnen
Primaire drager	Binnenwand
Bindmiddel van materiaal	Calciumsilicaat (brandwerend - Pical)

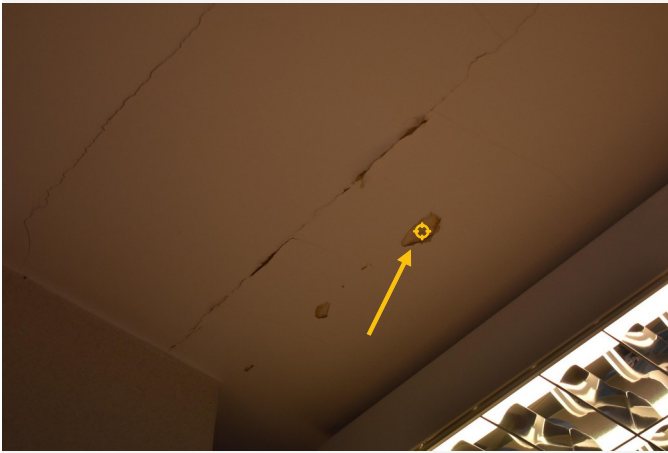
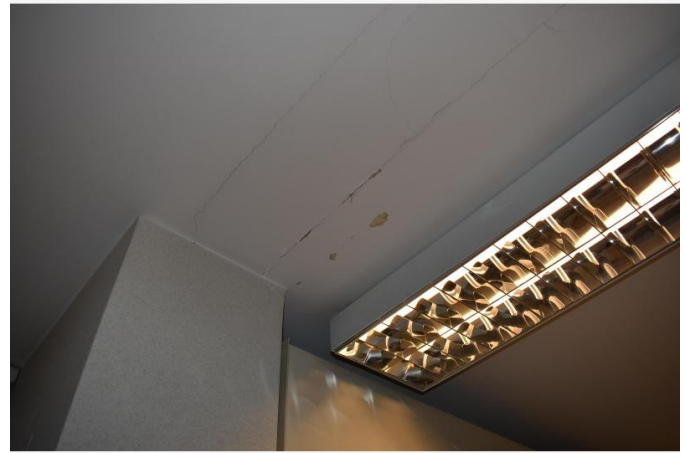
## Fiche 3: Pleister plafond

Geen asbest

#	Type	Referentie	Resultaat
3.1	Mengmonster	ZW-2022-1642-A2	Geen asbest

Beschrijving	Pleister plafond
Omgeving	Binnen
Primaire drager	Plafond
Bindmiddel van materiaal	Gips - kalk

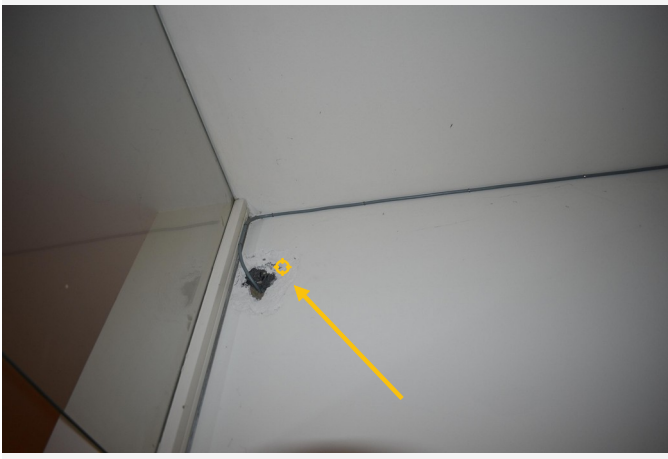
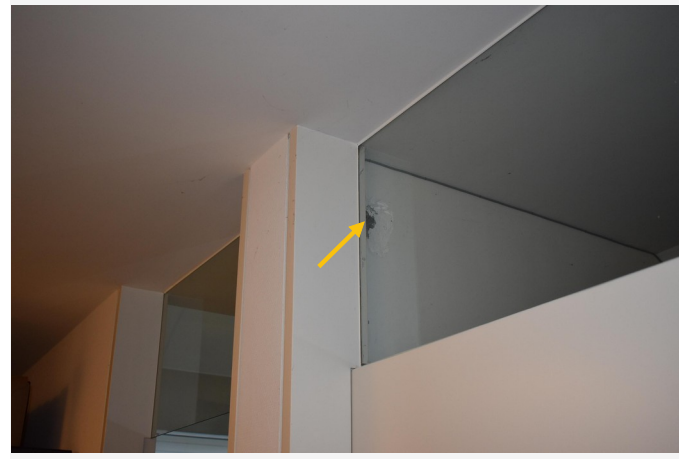
## Fiche 4: Pleister muren

Geen asbest

#	Type	Referentie	Resultaat
4.1	Mengmonster	ZW-2022-1642-A1	Geen asbest

Beschrijving	Pleister muren
Omgeving	Binnen
Primaire drager	Binnenwand
