# Asbestinventarisatetest

Markt 24, 8760 Meulebeke

Attestnummer : 20230309-000511.000

Uitgegeven op : 09.03.2023

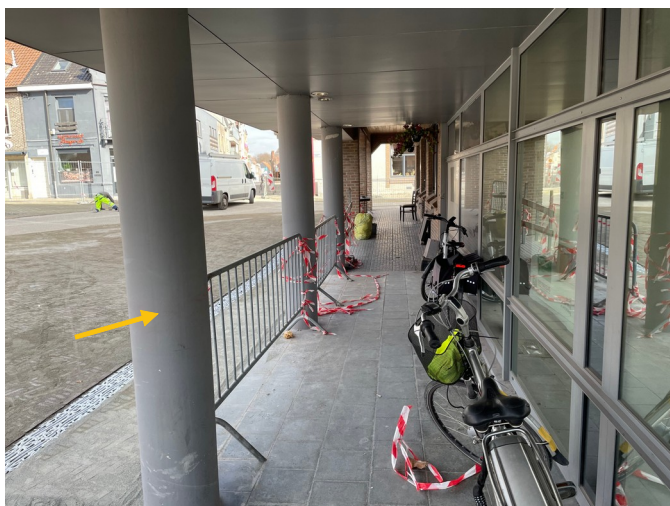
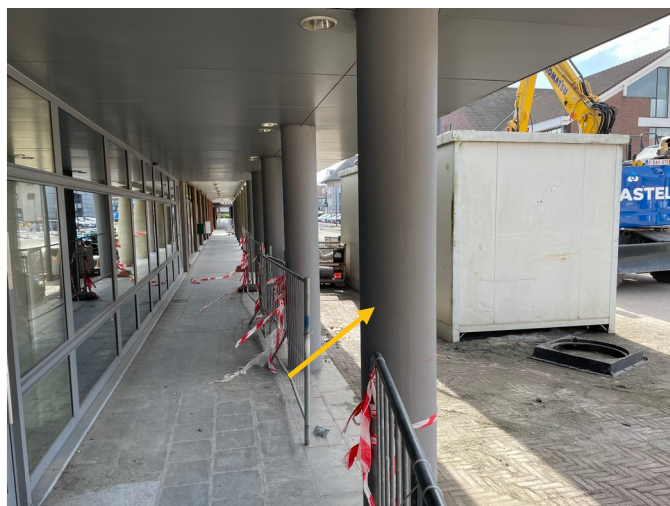
Overzichtsfoto

Detailfoto

Het asbestmateriaal valt onder de mijlpaal van 2040.

Eindbeoordeling materiaalrisico	Zeer laag materiaalrisico en/of zeer lage kans op vezelvrijgave
---------------------------------	---

Gebondenheid	Categorie 1: hechtgebonden in oorsprong
Asbestsoort (vezeltype)	Alleen chrysotiel
Asbestconcentratie	Laag (< 50%)
Afschermingsgraad van het gehele materiaal	Niet stootvaste afscherming
Toestand van het materiaal	Onbeschadigd, niet verweerd

Beschrijving	Steunpilaar
Omgeving	Buiten
Primaire drager	Fundering-draagstructuur (horizontaal, verticaal)
Asbestmateriaal	Verloren bekisting - Buis, koker
Bindmiddel van asbestmateriaal	Cement
Gebondenheid op basis van bindmiddel	Hecht
Hoeveelheid (lengte - omtrek - dikte - aantal)	<ul style="list-style-type: none"><li>• 24,00 m - 100,00 cm - 0,50 cm - 1 stuk</li></ul>
Totaal volume	0,12 m <sup>3</sup>
Eenvoudig bereikbaar	Nee <ul style="list-style-type: none"><li>• Verwijdering tast de bouwkundige integriteit aan.</li></ul>
Bevestigingswijze	<ul style="list-style-type: none"><li>• Verlijmd, ingegoten, versmeerd</li></ul>

<b>Identificatiemethode</b>	Vaststelling zonder monstername
<b>Destructieve handeling voor identificatie</b>	Nee
<b>Opmerking</b>	9 stuks

- Zorg voor een veilig beheer. Vermijd het beschadigen van het asbestmateriaal. Controleer de toestand jaarlijks op wijzigingen.

- Eenvoudige handelingen: mag via doe-het-zelf of door werknemer(s) met opleidingsattest eenvoudige handelingen  
De materialen kunnen pas verwijderd worden bij een volledige afbraak van de gebouwen waarbij op het moment de volledige pilaren kunnen weggenomen worden en volledig bij het asbesthoudend afval kunnen gedeponeerd worden. Vanzelfsprekend zal dit moeten gebeuren door een werknemer met een opleidingsattest eenvoudige handelingen.

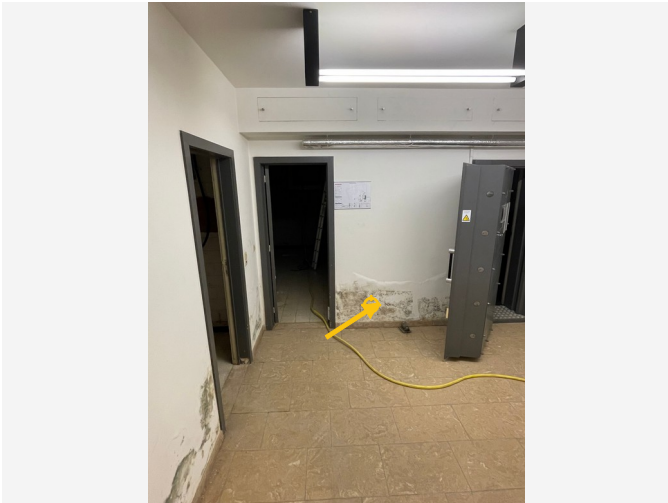
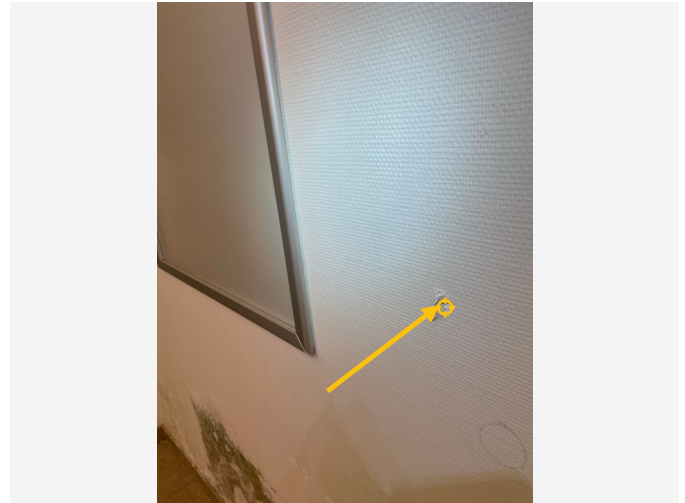
## Fiche 4: Pleisterwerk kelder

Overzichtsfoto

Detailfoto

Geen asbest

#	Type	Referentie	Resultaat
4.1	Mengmonster	BBTM 230306B-01	Geen asbest

Beschrijving	Pleisterwerk kelder
Omgeving	Binnen
Primaire drager	Binnenwand
Bindmiddel van materiaal	Gips - kalk

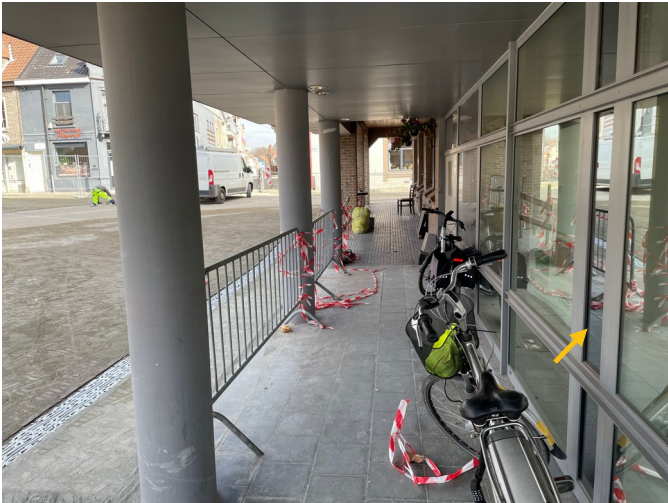
Overzichtsfoto

Detailfoto

Geen asbest

Beschrijving	Mastiek ramen
Omgeving	Buiten
Identificatiemethode	Vaststelling zonder monstername
Destructieve handeling voor identificatie	Nee
