# Asbestinventarisatetest

Nieuwstraat 2/0101, 8870 Izegem

Attestnummer : 20230110-000403.000

Uitgegeven op : 10.01.2023

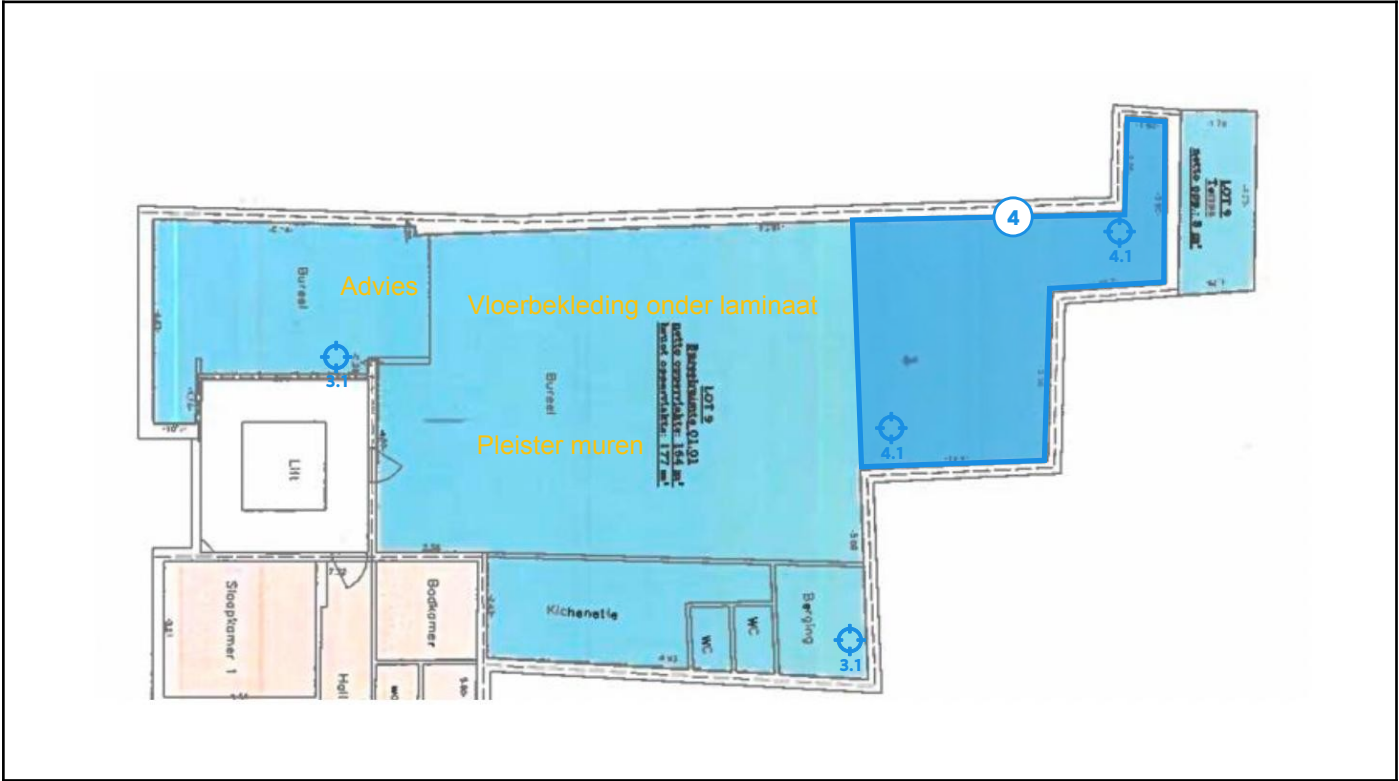
# Plan 1.1: Kantoorruimte 1ste verdieping

| Beschrijving | Type | Actie |
|---|---|---|
| 1. Vloerbekleding onder laminaat | Advies | - |
| 2. Advies i.v.m. pleisterwerk. | Advies | - |
| 3. Pleister muren | Geen asbest | - |
| 3.1 Code: M01 - pleister M | Mengmonster | - |
| 4. Pleister plafond | Geen asbest | - |
| 4.1 Code: M02 - pleister P | Mengmonster | - |

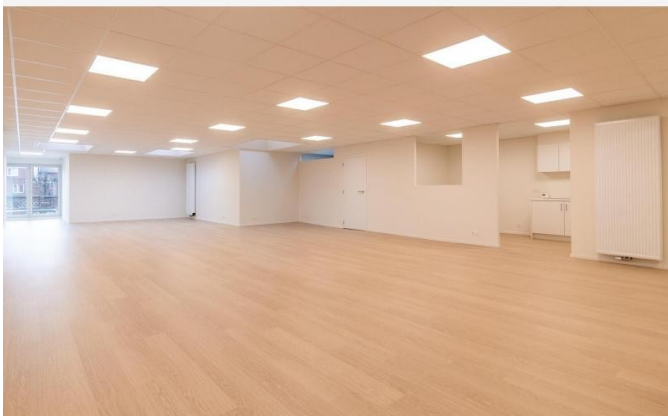
Vrije foto

| Identificatiemethode | Eventuele oorspronkelijke vloerbekleding en/of lijm onder laminaat is niet waarneembaar. |

Bij eventuele werkzaamheden aan deze materialen is enige alertheid geboden.

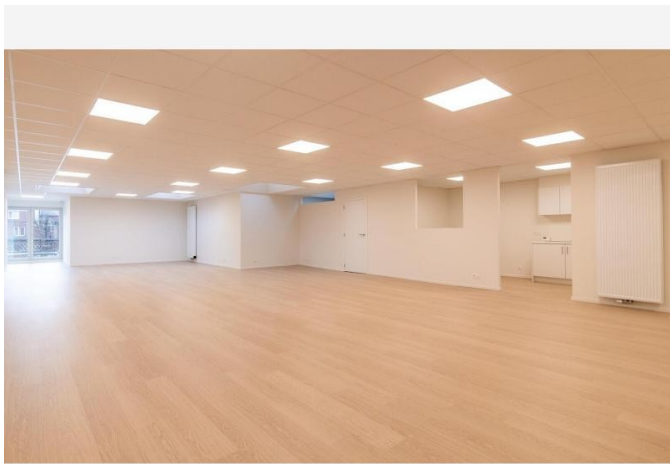
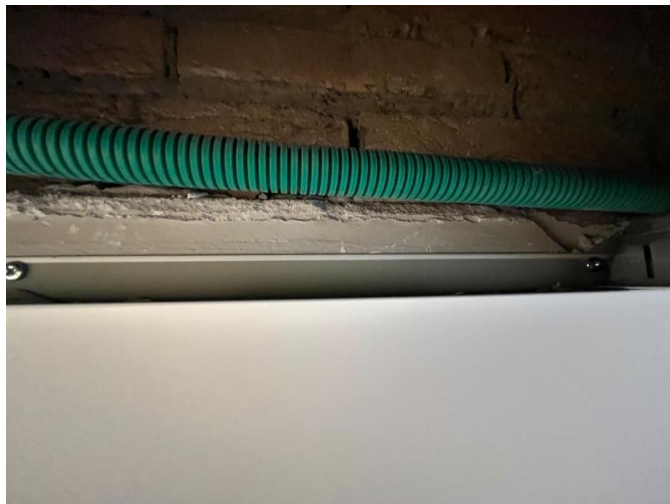
## Fiche 3: Pleister muren

Geen asbest

| # | Type | Referentie | Resultaat |
|---|---|---|---|
| 3.1 | Mengmonster | M01 - pleister M | Geen asbest |

| Bindmiddel van materiaal | Gips - kalk |

| Hoeveelheid (oppervlakte - dikte - aantal) | <ul style="list-style-type: none"> <li>• 100,00 m<sup>2</sup> - 1,10 cm - 1 stuk</li> </ul> |
| Opmerking | Zo goed als alle muren zijn voorzetwanden in gipsplaat => opp. muurpleister is een inschatting. |

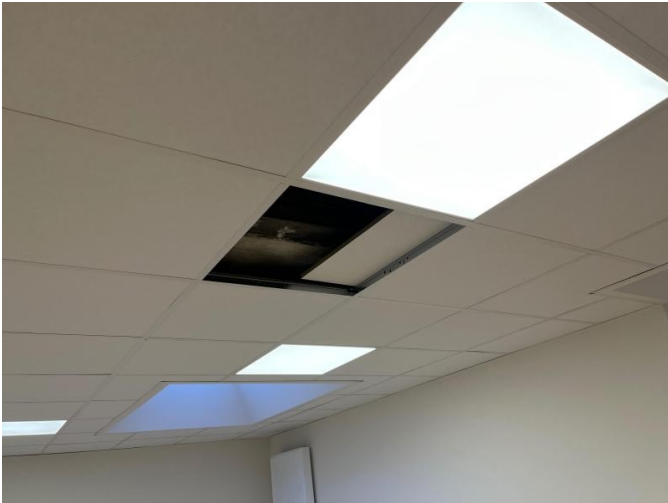
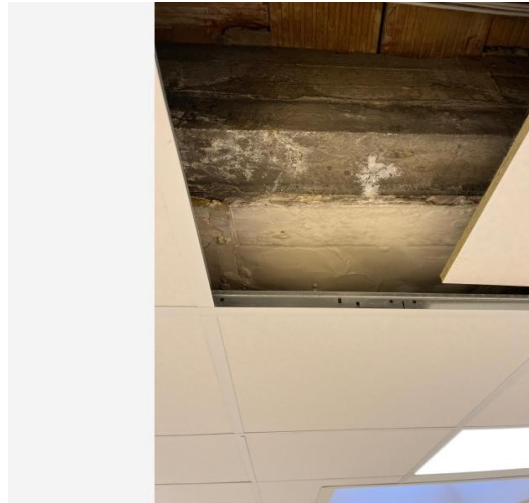
## Fiche 4: Pleister plafond

Geen asbest

| # | Type | Referentie | Resultaat |
|---|---|---|---|
| 4.1 | Mengmonster | M02 - pleister P | Geen asbest |

| Bindmiddel van materiaal | Gips - kalk |

| Hoeveelheid (oppervlakte - dikte - aantal) | <ul style="list-style-type: none"> <li>• 46,80 m<sup>2</sup> - 1,20 cm - 1 stuk</li> </ul> |
| Opmerking | <p>Plafond kantoorruimte = recent tegelplafond =&gt; niet asbest-verdacht.</p> <p>In achterste deel kantoorruimte is oud pleisterwerk aangetroffen boven tegelplafond.</p> |
