Asbestinventarisatetest

Veldstraat 15, 8740 Pittem

Attestnummer : 20230317-000395.000

Uitgegeven op : 17.03.2023

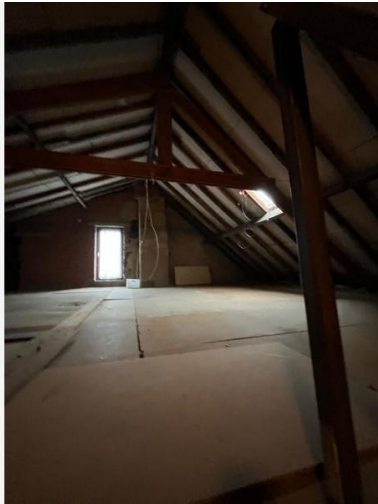
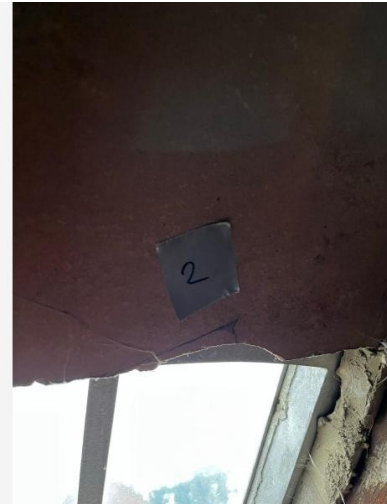
Het asbestmateriaal valt onder de mijlpaal van 2040.

Eindbeoordeling materiaalrisico	Laag materiaalrisico en/of verlaagde kans op vezelvrijgave
---------------------------------	--

Gebondenheid	Categorie 1: hechtgebonden in oorsprong
Asbestsoort (vezeltype)	Alleen chrysotiel
Asbestconcentratie	Laag (< 50%)
Afschermingsgraad van het gehele materiaal	Geheel of deels (ook) vrij aan de binnenlucht
Toestand van het materiaal	Licht beschadigd, licht verweerd. Intact materiaal type Pical – asbestboard of categorie III 'gebondenheid'

#	Type	Referentie	Resultaat
1.1	Puntmonster	2319517-02	Chrysotiel

Beschrijving	Onderdak woning
Omgeving	Binnen
Primaire drager	Schuin dak
Asbestmateriaal	Plaat, paneel, tablet - Type Menuiserite
Bindmiddel van asbestmateriaal	Cement
Gebondenheid op basis van bindmiddel	Hecht
Hoeveelheid (oppervlakte - dikte - aantal)	• 105,00 m ² - 1,00 cm - 1 stuk

Totaal volume	1,05 m ³
Eenvoudig bereikbaar	Nee <ul style="list-style-type: none">• Het asbestmateriaal is bedekt (uitgezonderd laag verf, coating, behang, kunststof, textiel) en het wegnemen van het bedekkende materiaal kan niet zonder het bedekkende materiaal te beschadigen.
Bevestigingswijze	<ul style="list-style-type: none">• Geklemd
Identificatiemethode	Vaststelling met monstername
Destructieve handeling voor identificatie	Nee

- Zorg voor een veilig beheer. Vermijd het beschadigen van het asbestmateriaal. Controleer de toestand jaarlijks op wijzigingen.
- Zorg voor een veilig beheer en verwijder dit asbestmateriaal wanneer het bij werken eenvoudig bereikbaar wordt. Controleer de toestand jaarlijks op wijzigingen.

- Eenvoudige handelingen: mag via doe-het-zelf of door werknemer(s) met opleidingsattest eenvoudige handelingen
Veilig verwijderen volgens geldende veiligheidsregels, zonder breken.

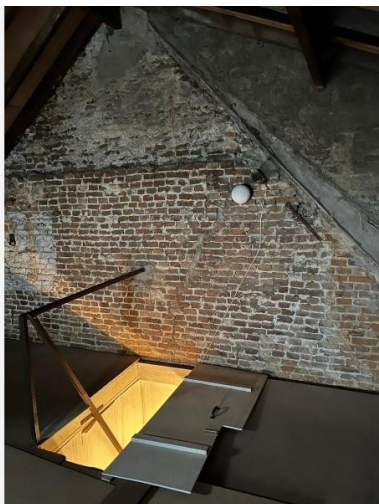
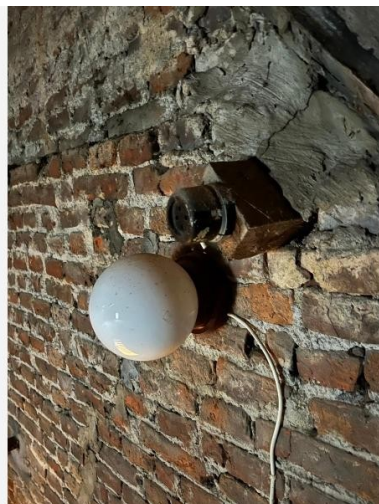
Het asbestmateriaal valt onder de mijlpaal van 2040.

Eindbeoordeling materiaalisico	Laag materiaalisico en/of verlaagde kans op vezelvrijgave
--------------------------------	---

Gebondenheid	Categorie 1: hechtgebonden in oorsprong
Asbestsoort (vezeltype)	Crocidoliet aanwezig
Asbestconcentratie	Laag (< 50%)
Afschermingsgraad van het gehele materiaal	Geheel of deels (ook) vrij aan de binnenlucht
Toestand van het materiaal	Onbeschadigd, niet verweerd

Beschrijving	Lichtarmatuur zolder en schakelaar
Omgeving	Binnen
Primaire drager	Communicatie en elektrische infrastructuur en uitrusting
Asbestmateriaal	Plaat, paneel, tablet - Type Bakeliet
Bindmiddel van asbestmateriaal	Kunststof of -hars
Gebondenheid op basis van bindmiddel	Hecht
Hoeveelheid (oppervlakte - dikte - aantal)	• 0,10 m ² - 5,00 cm - 1 stuk
Totaal volume	0,005 m ³
Eenvoudig bereikbaar	Ja
Bevestigingswijze	• Geschroefd
Identificatiemethode	Vaststelling zonder monsternamen

- Zorg voor een veilig beheer. Vermijd het beschadigen van het asbestmateriaal. Controleer de toestand jaarlijks op wijzigingen.
- Zorg voor een veilig beheer en verwijder dit asbestmateriaal wanneer het bij werken eenvoudig bereikbaar wordt. Controleer de toestand jaarlijks op wijzigingen.

- Eenvoudige handelingen: mag via doe-het-zelf of door werknemer(s) met opleidingsattest eenvoudige handelingen
Veilig verwijderen zonder breken van het materiaal
