# Asbestinventarisatetest

Holdestraat 1, 8760 Meulebeke

Attestnummer : 20230309-000551.000

Uitgegeven op : 09.03.2023

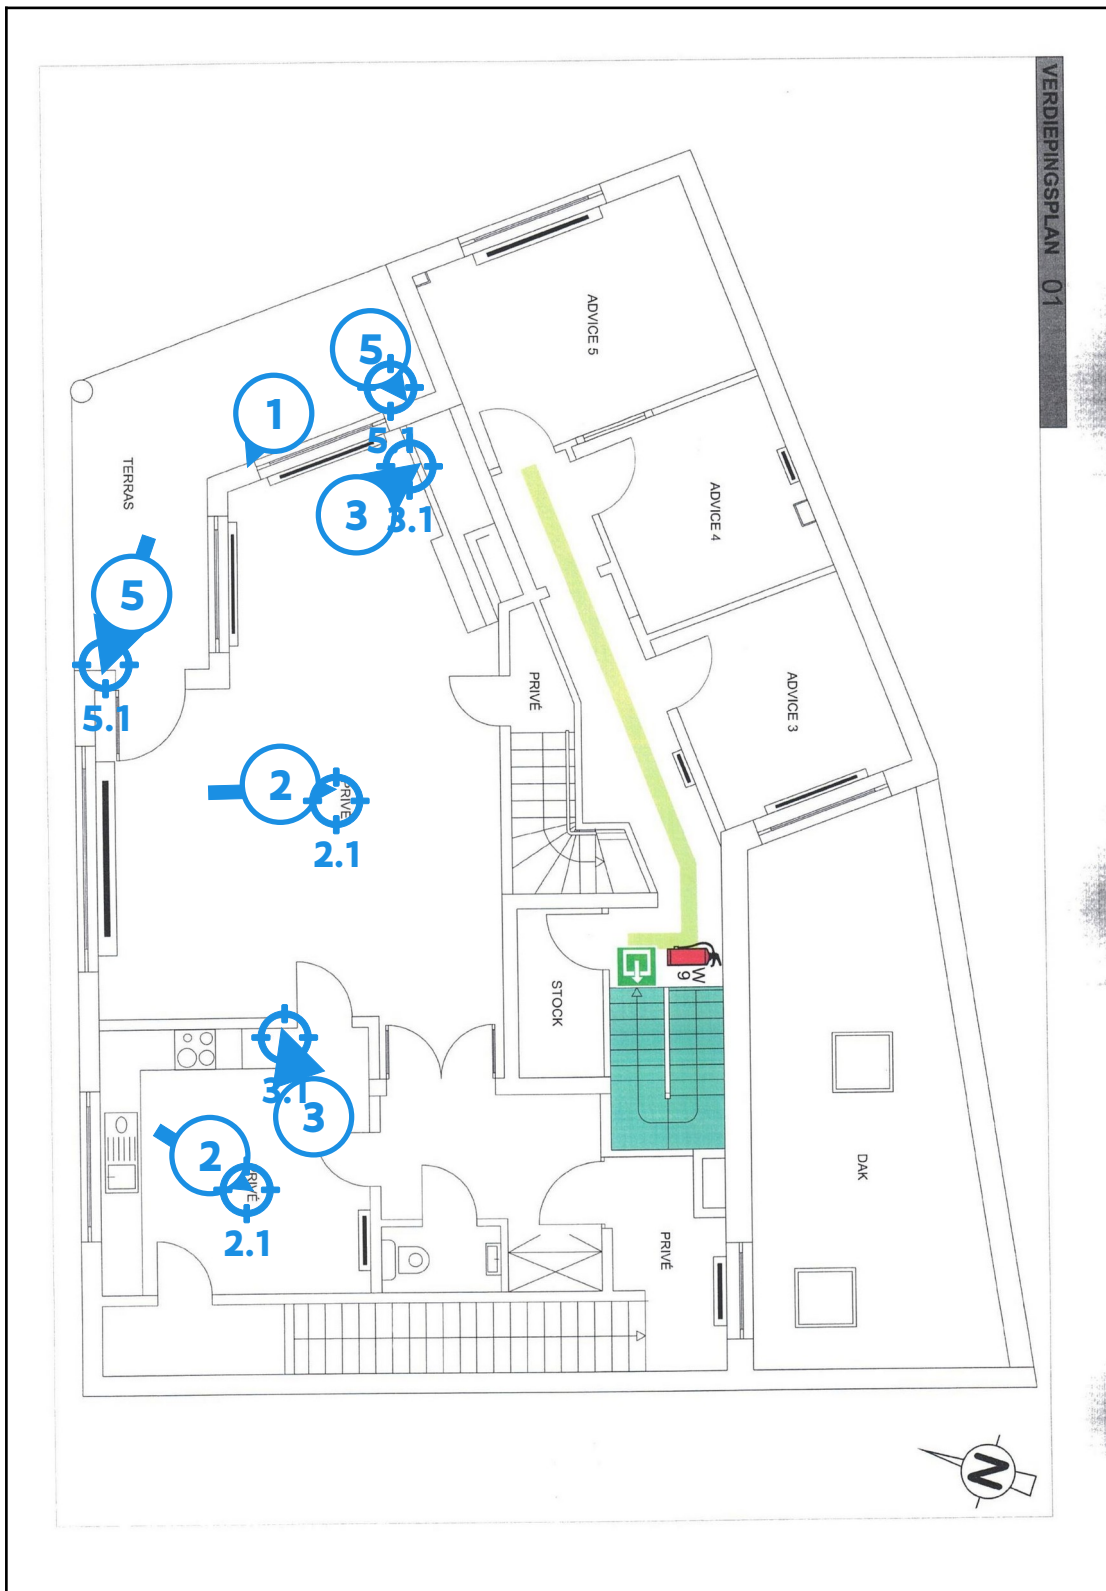
# Plan 1.1: plan\_002

VERDIEPINGSPLAN 01

1. Mastiek ramen	Geen asbest	-
2. Pleisterwerk plafond appartement	Geen asbest	-
2.1 Code: BBTM 230306B-06	Mengmonster	-
3. Pleisterwerk muren appartement +1	Geen asbest	-
3.1 Code: BBTM 230306B-07	Mengmonster	-
5. Buitenpleister terras appartement	Geen asbest	-
5.1 Code: BBTM 230306B-05	Mengmonster	-

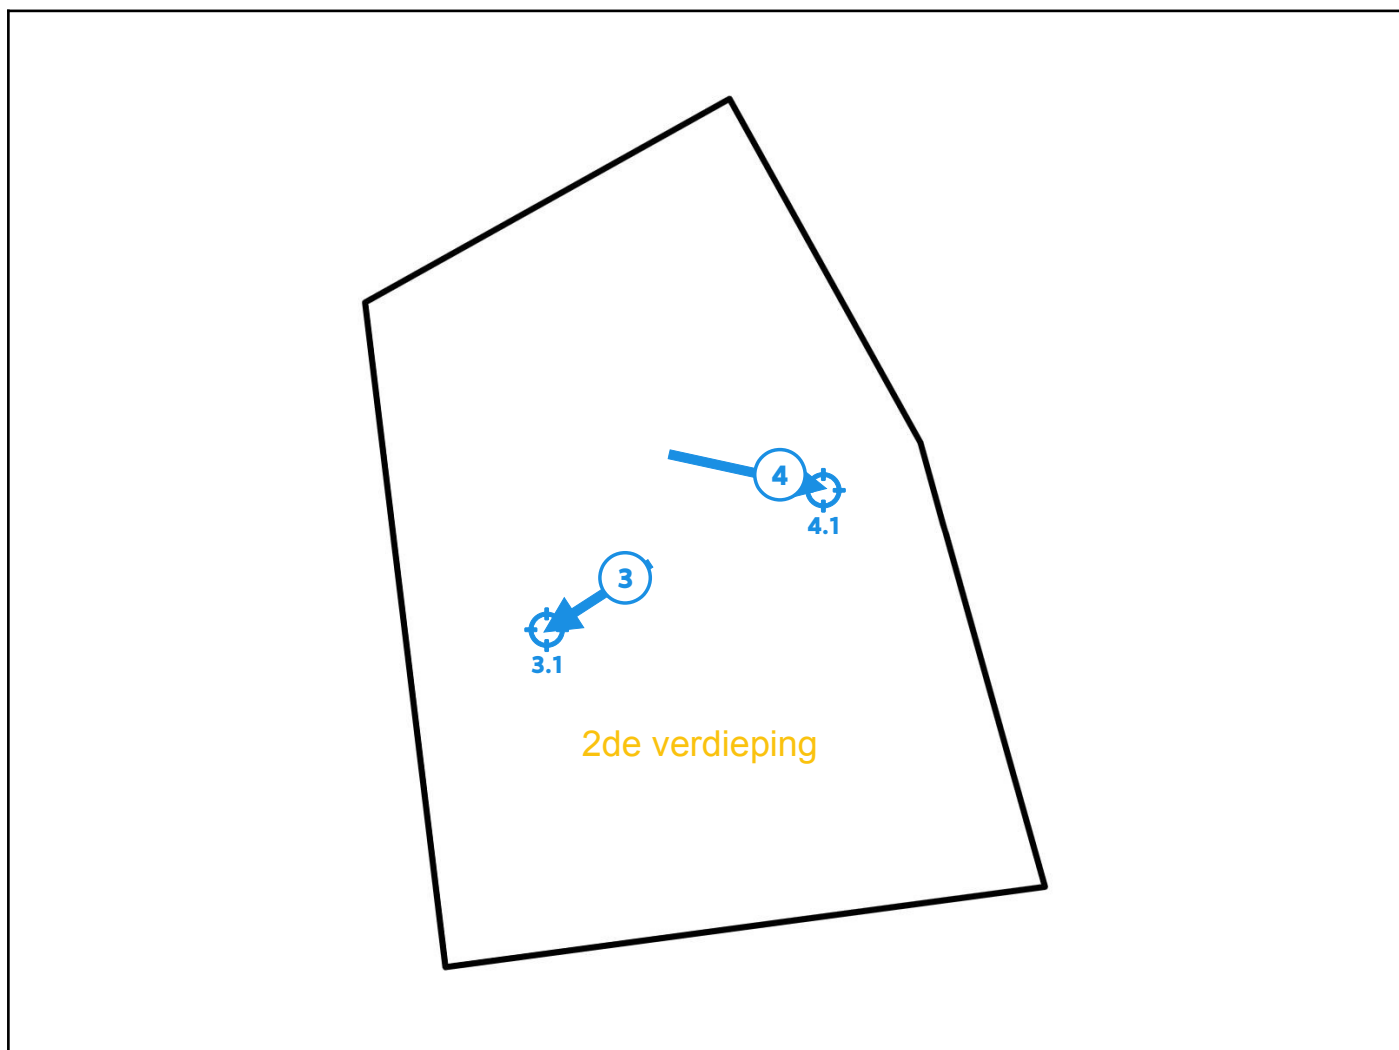
## Plan 1.2: Hoofdgebouw plan

Beschrijving	Type	Actie
3. Pleisterwerk muren appartement +1	Geen asbest	-
3.1 Code: BBTM 230306B-07	Mengmonster	-
4. Vloerbekleding "zaal" appartement	Geen asbest	-
4.1 Code: BBTM 230306B-04	Puntmonster	-

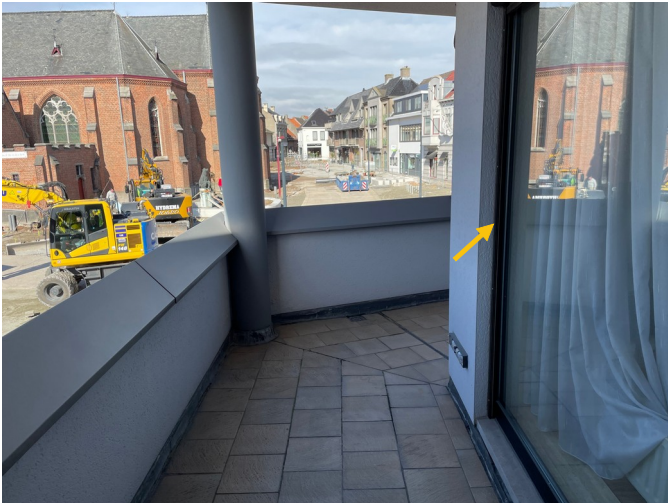
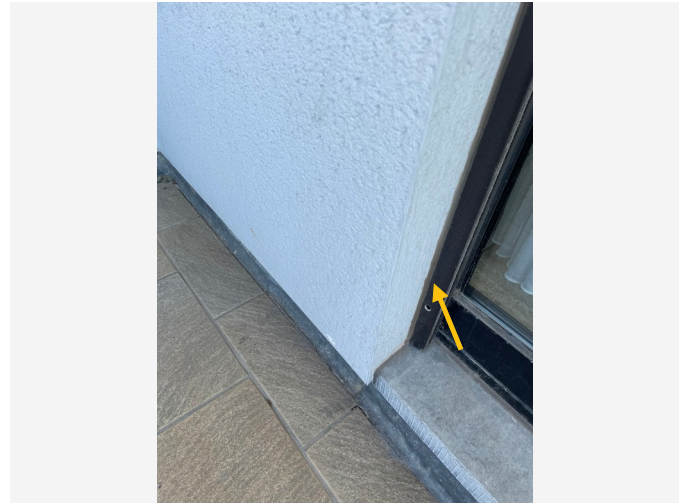
# Fiche 1: Mastiek ramen

Geen asbest

Beschrijving	Mastiek ramen
Omgeving	Buiten
Identificatiemethode	Vaststelling zonder monsternamen
Destructieve handeling voor identificatie	Nee

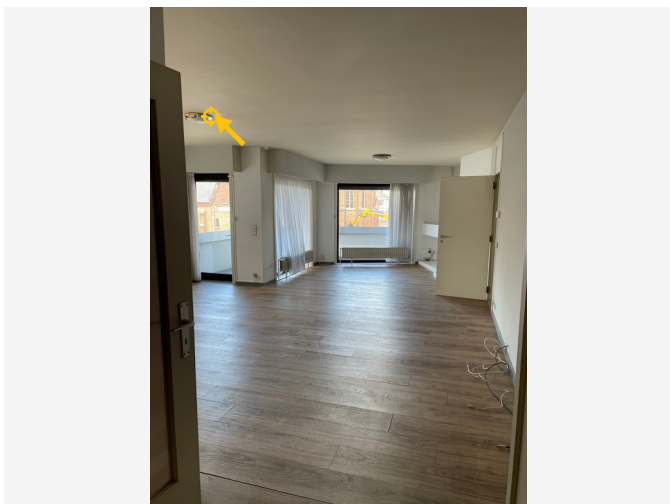
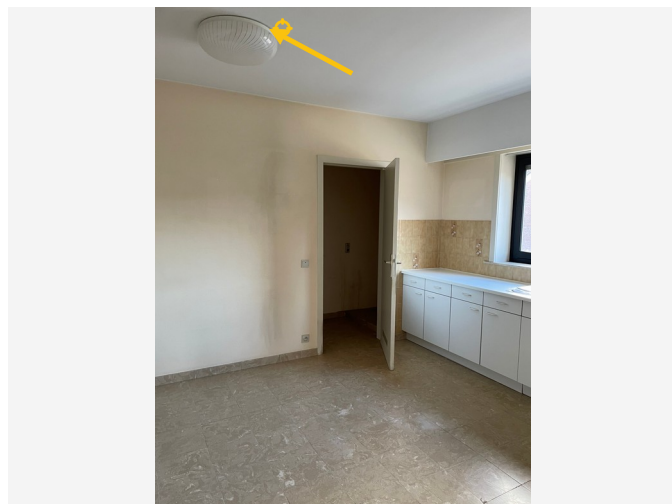
Geen asbest

#	Type	Referentie	Resultaat
2.1	Mengmonster	BBTM 230306B-06	Geen asbest

Beschrijving	Pleisterwerk plafond appartement
Omgeving	Binnen
Primaire drager	Plafond
Bindmiddel van materiaal	Gips - kalk

<b>Gebondenheid op basis van bindmiddel</b>	Niet-hechtgebonden
<b>Hoeveelheid (oppervlakte - dikte - aantal)</b>	• 80,00 m <sup>2</sup> - 0,50 cm - 1 stuk
<b>Totaal volume</b>	0,40 m <sup>3</sup>
<b>Identificatiemethode</b>	Vaststelling met monstername
<b>Destructieve handeling voor identificatie</b>	Nee

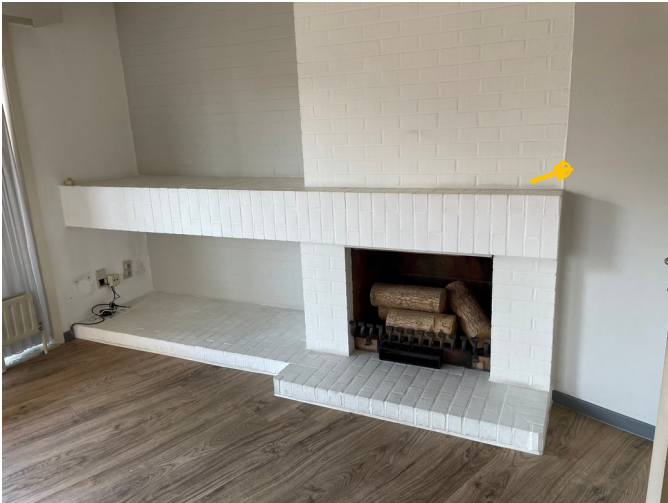
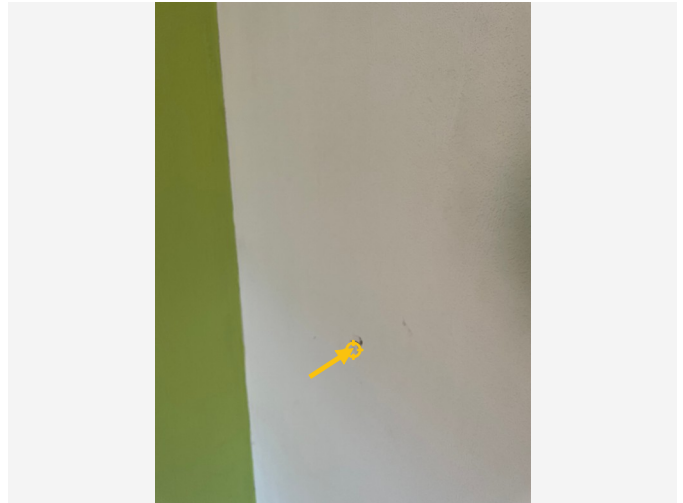
# Fiche 3: Pleisterwerk muren appartement +1

Geen asbest

#	Type	Referentie	Resultaat
3.1	Mengmonster	BBTM 230306B-07	Geen asbest

Beschrijving	Pleisterwerk muren appartement +1
Omgeving	Binnen
Primaire drager	Binnenwand

<b>Bindmiddel van materiaal</b>	Gips - kalk
<b>Gebondenheid op basis van bindmiddel</b>	Niet-hechtgebonden
<b>Hoeveelheid (oppervlakte - dikte - aantal)</b>	• 180,00 m <sup>2</sup> - 0,49 cm - 1 stuk
<b>Totaal volume</b>	0,882 m <sup>3</sup>
<b>Identificatiemethode</b>	Vaststelling met monstername
<b>Destructieve handeling voor identificatie</b>	Nee

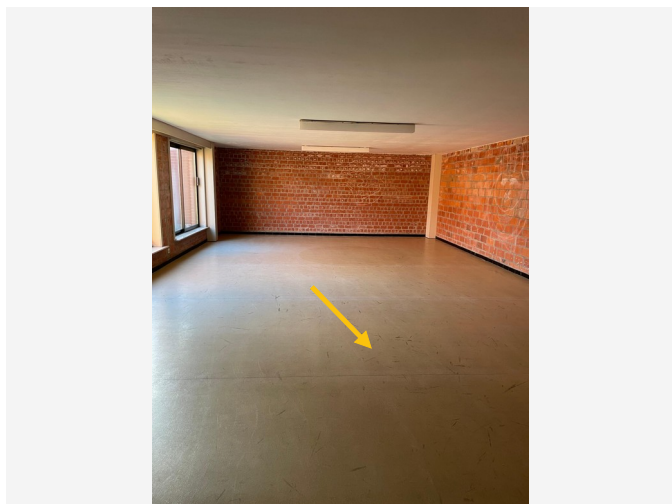
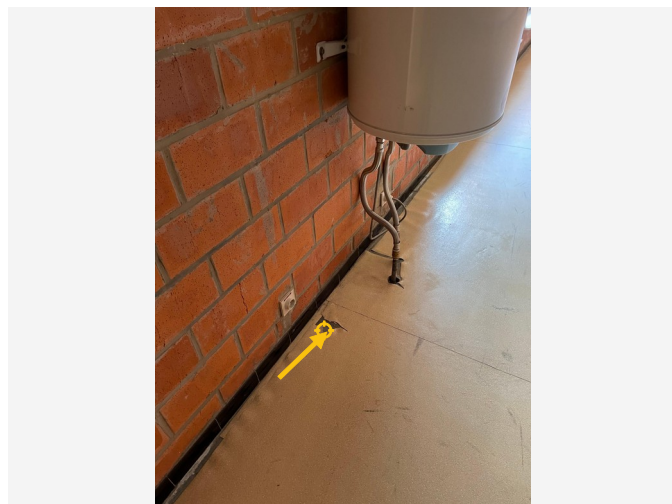
Geen asbest

#	Type	Referentie	Resultaat
4.1	Puntmonster	BBTM 230306B-04	Geen asbest

Beschrijving	Vloerbekleding "zaal" appartement
Omgeving	Binnen
Primaire drager	Vloer
Bindmiddel van materiaal	Karton - papier - viltachtig

<b>Gebondenheid op basis van bindmiddel</b>	Niet-hechtgebonden
<b>Hoeveelheid (oppervlakte - aantal)</b>	• 30,00 m <sup>2</sup> - 1 stuk
<b>Totale oppervlakte</b>	30,00 m <sup>2</sup>
<b>Identificatiemethode</b>	Vaststelling met monstername
<b>Destructieve handeling voor identificatie</b>	Nee

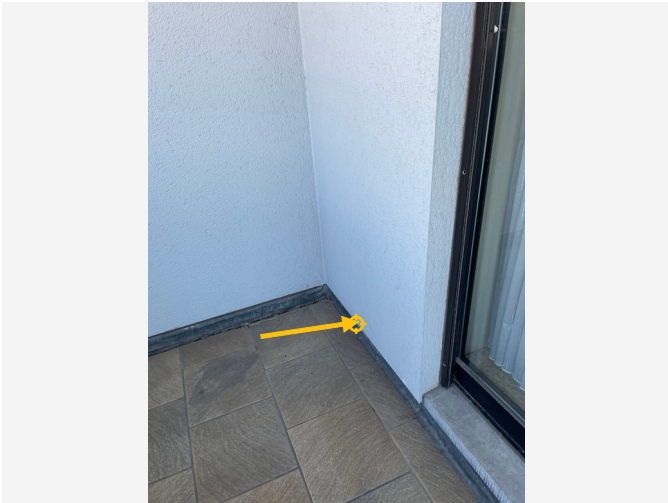
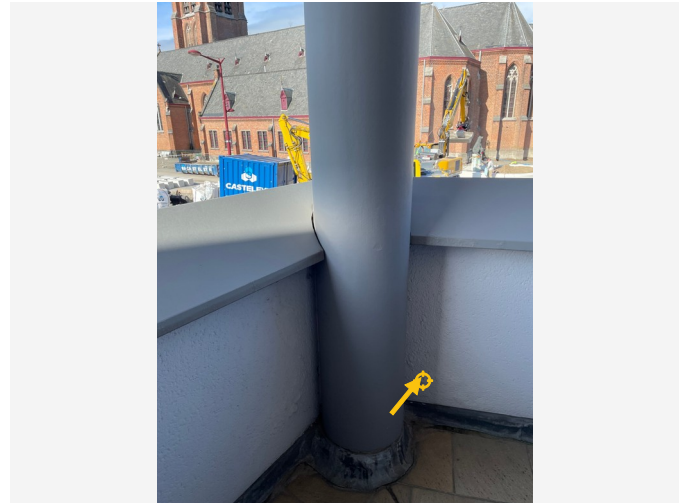
## Fiche 5: Buitenpleister terras appartement

Geen asbest

#	Type	Referentie	Resultaat
5.1	Mengmonster	BBTM 230306B-05	Geen asbest

Beschrijving	Buitenpleister terras appartement
Omgeving	Buiten
Primaire drager	Wand buitenschil
Bindmiddel van materiaal	Gips - kalk

<b>Gebondenheid op basis van bindmiddel</b>	Niet-hechtgebonden
<b>Hoeveelheid (oppervlakte - dikte - aantal)</b>	• 120,00 m <sup>2</sup> - 0,50 cm - 1 stuk
<b>Totaal volume</b>	0,60 m <sup>3</sup>
<b>Identificatiemethode</b>	Vaststelling met monstername
<b>Destructieve handeling voor identificatie</b>	Nee
