Asbestinventarisattest

Veldstraat 18, 8740 Pittem

Attestnummer : **20261008-000036.000**
Uitgegeven op : **08.10.2026**
Geldig tot : **08.10.2036**

Niet-asbestveilig

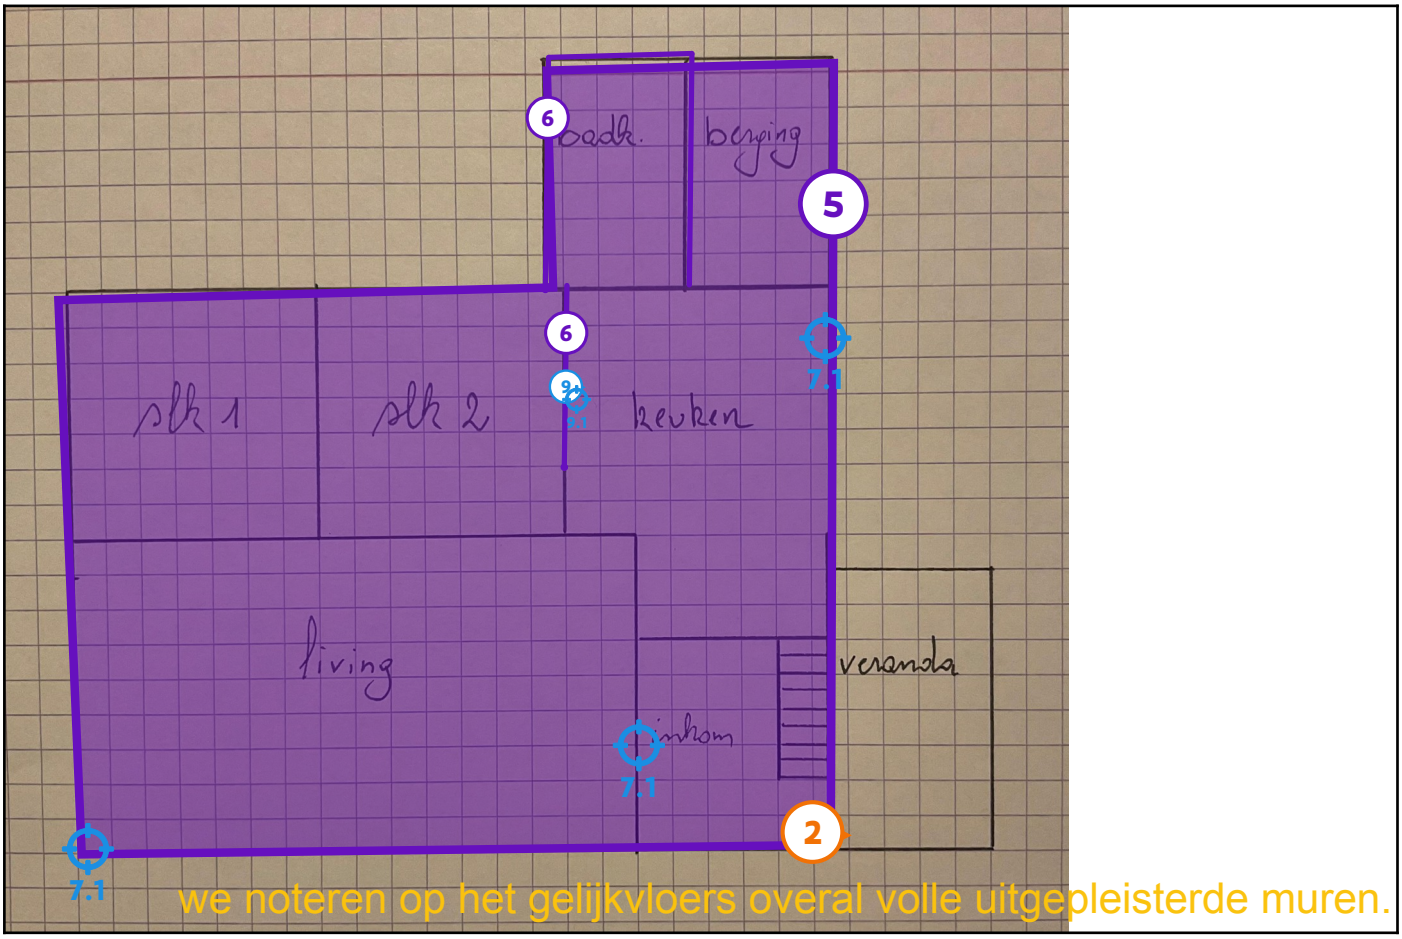
Plan 1.1: Gelijkvloers

Beschrijving	Type	Actie
2. Bakeliet schakelaars	Asbestmateriaal	Verwijderen
5. Plafonds bestaande uit voorzetpanelen	Advies	-
6. Faiencetegels (lijm)	Advies	-
7. Pleisterwerk wanden	Geen asbest	-
7.1 Code: mm01	Mengmonster	-
9. Anti-dreun	Geen asbest	-
9.1 Code: mm02	Puntmonster	-

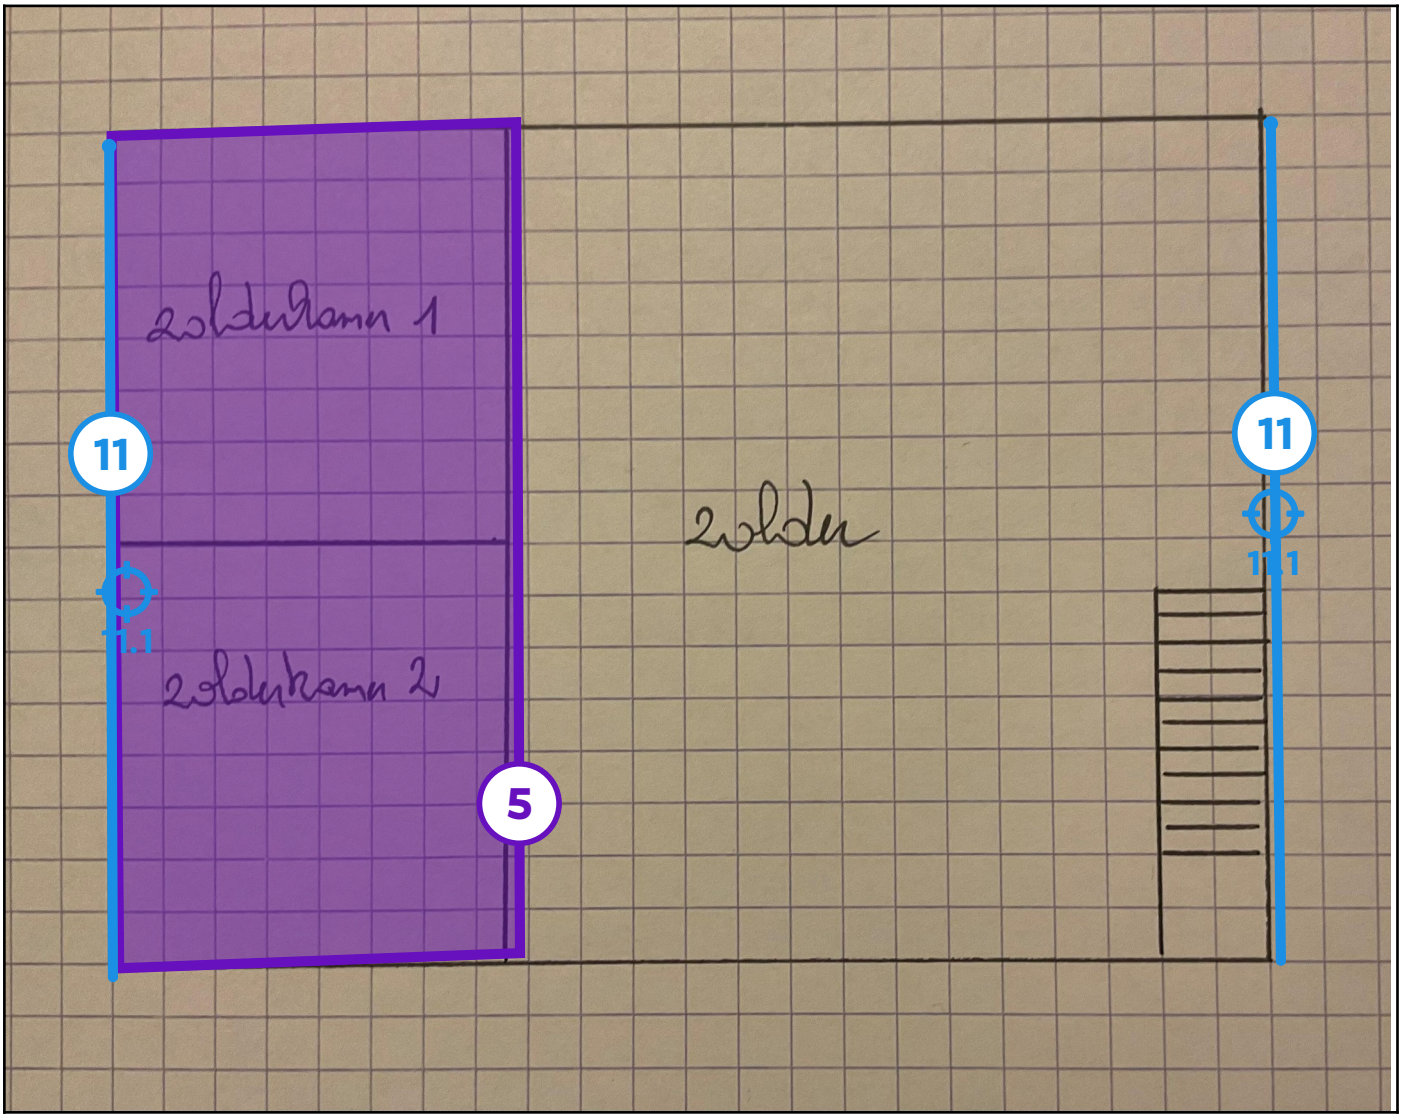
Plan 1.2: Verdieping

Beschrijving	Type	Actie
5. Plafonds bestaande uit voorzetpanelen	Advies	-
11. Cementen smeerlaag zolder	Geen asbest	-
11.1 Code: mm07	Mengmonster	-

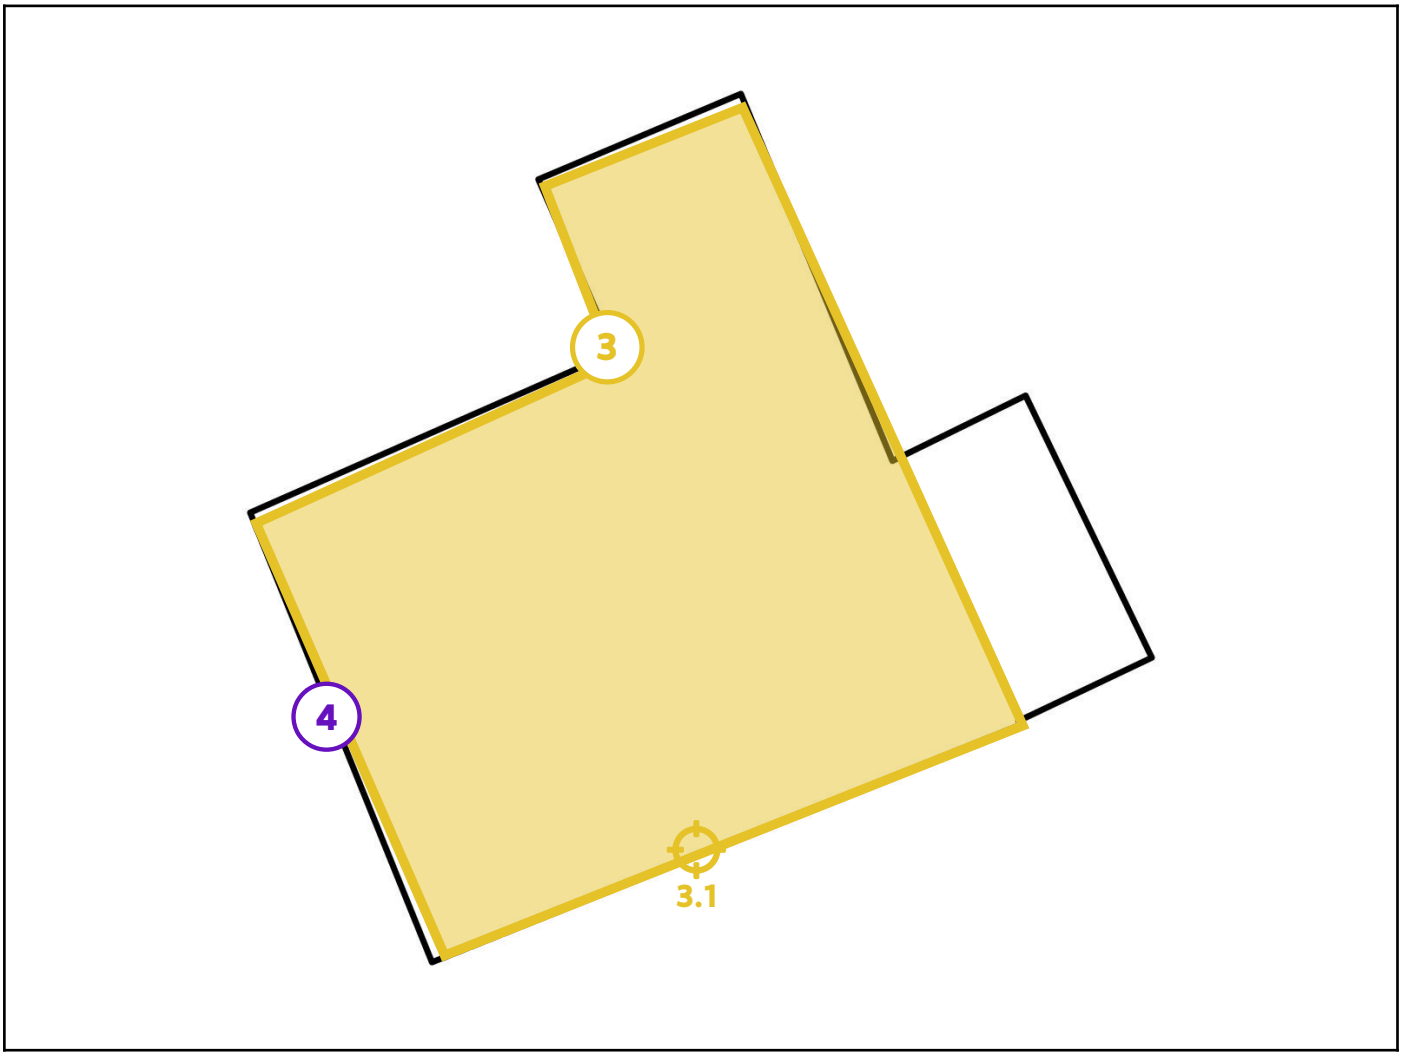
Plan 1.3: Hoofdgebouw plan

Beschrijving	Type	Actie
3. Onderdak type Menuiserite	Asbestmateriaal	Zorgvuldig beheren
3.1 Code: mm03	Puntmonster	-
4. Schouw	Beperking	-

Uitleg van de asbestdeskundige: De schouw bevat binnenin mogelijk een asbestcement rookgaskanaal. Laat dit onderzoeken bij eventuele werken.

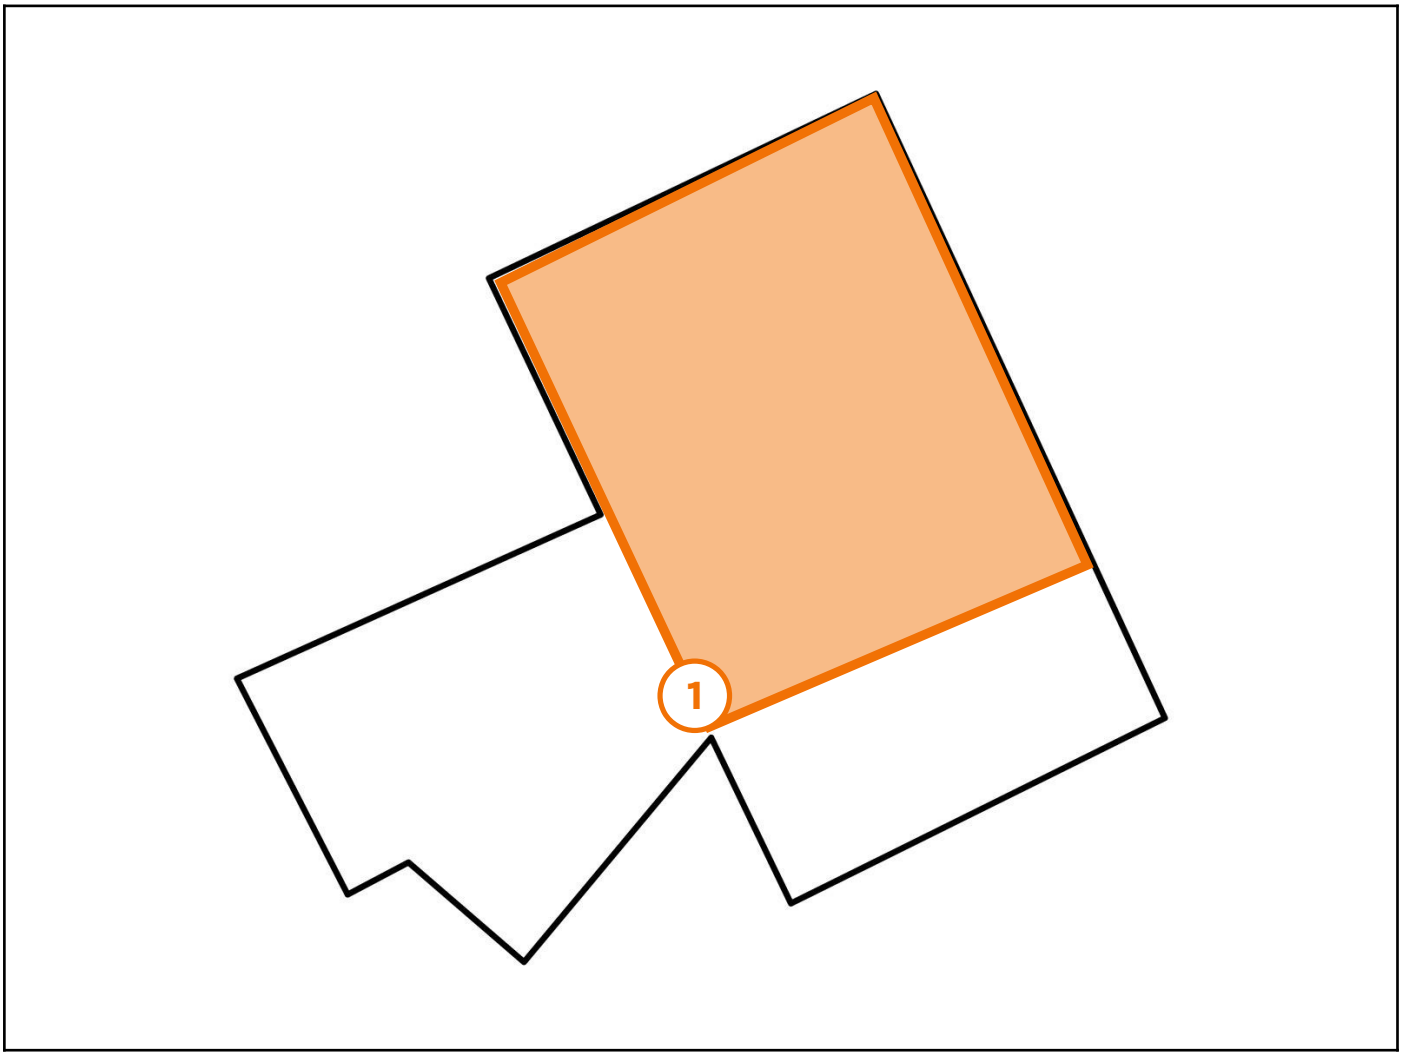
Plan 2.1: Vogelren plan

Beschrijving	Type	Actie
1. Dak bestaande uit golfplaten	Asbestmateriaal	Verwijderen

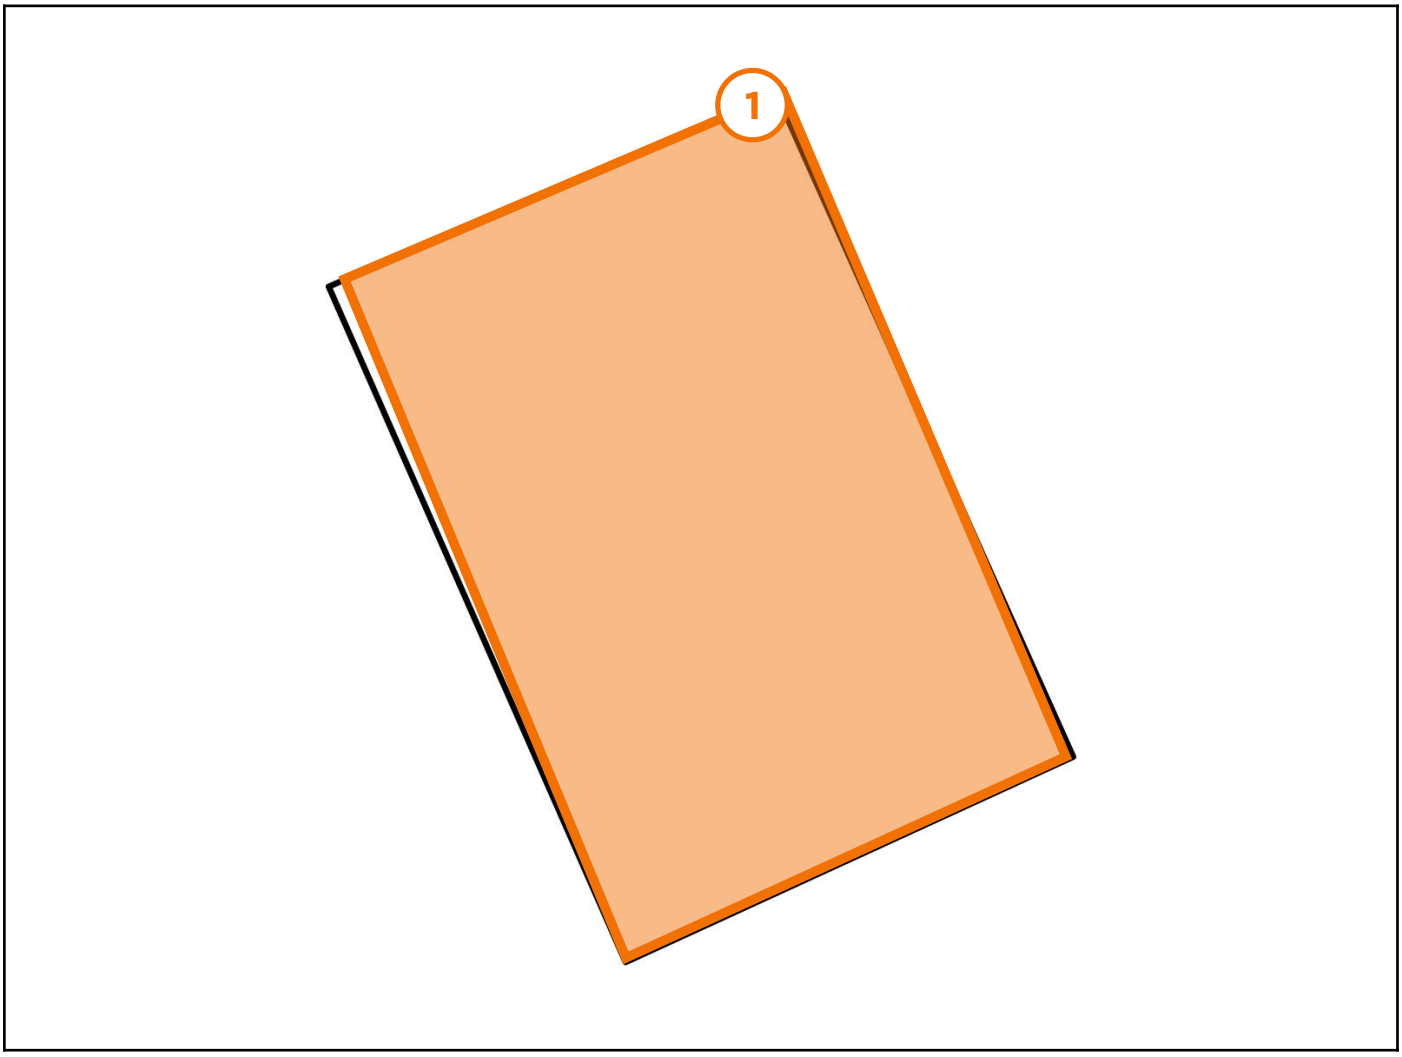
Plan 3.1: Tuinhuis plan

Beschrijving	Type	Actie
1. Dak bestaande uit golfplaten	Asbestmateriaal	Verwijderen

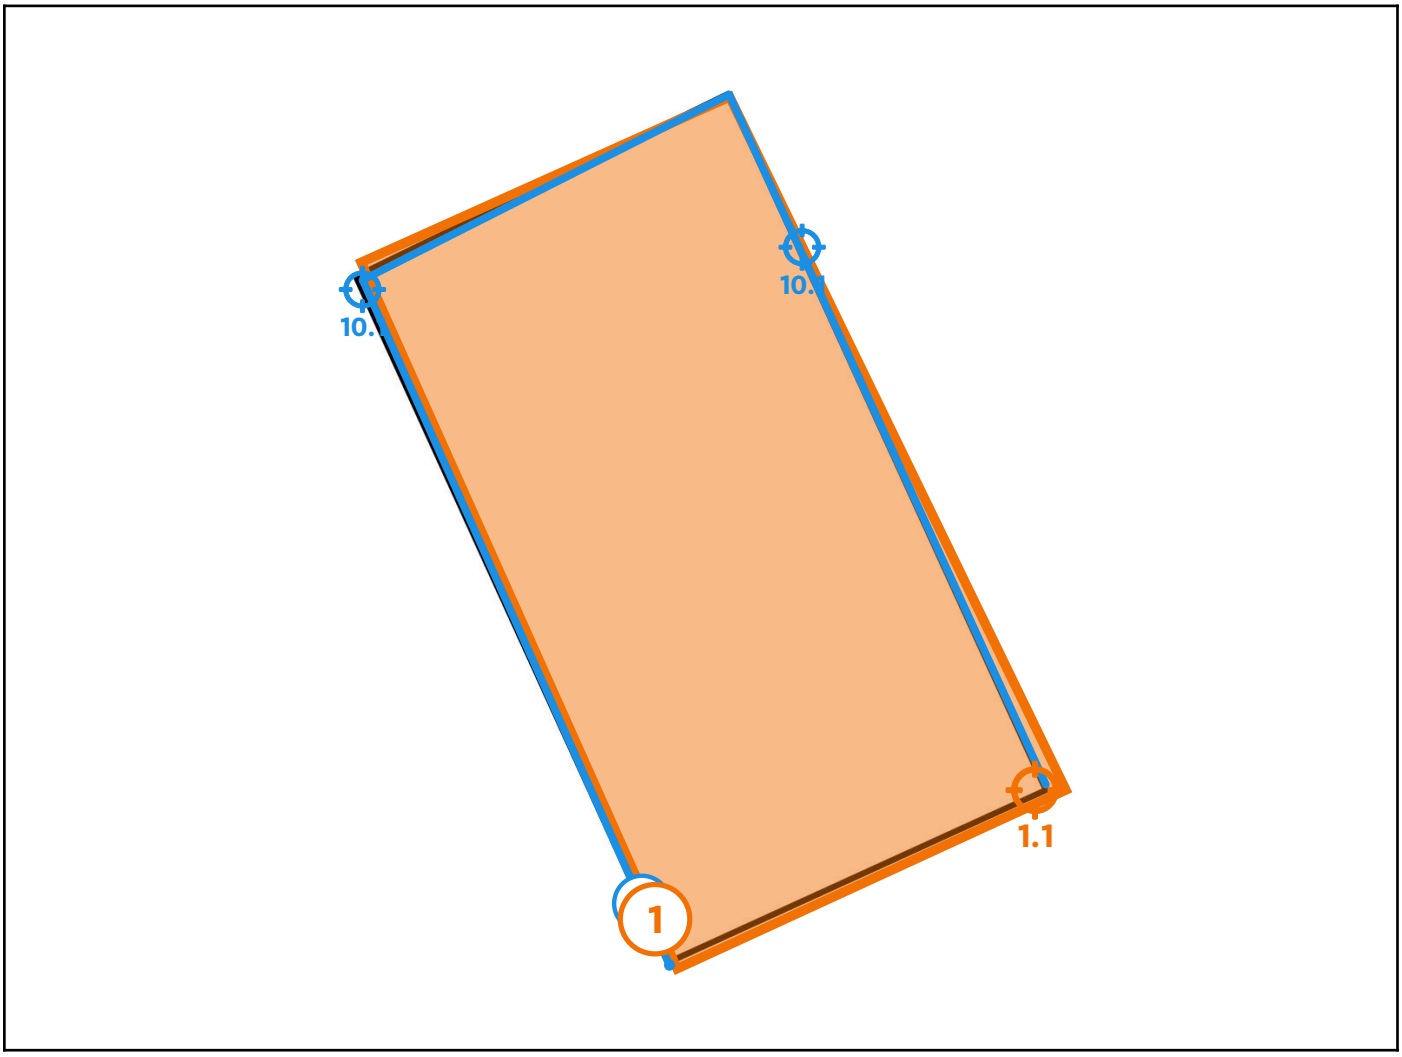
Plan 4.1: Garage en berging plan

Beschrijving	Type	Actie
1. Dak bestaande uit golfplaten	Asbestmateriaal	Verwijderen
1.1 Code: mm05	Puntmonster	-
10. Cementen smeerlaag garage	Geen asbest	-
10.1 Code: mm06	Mengmonster	-

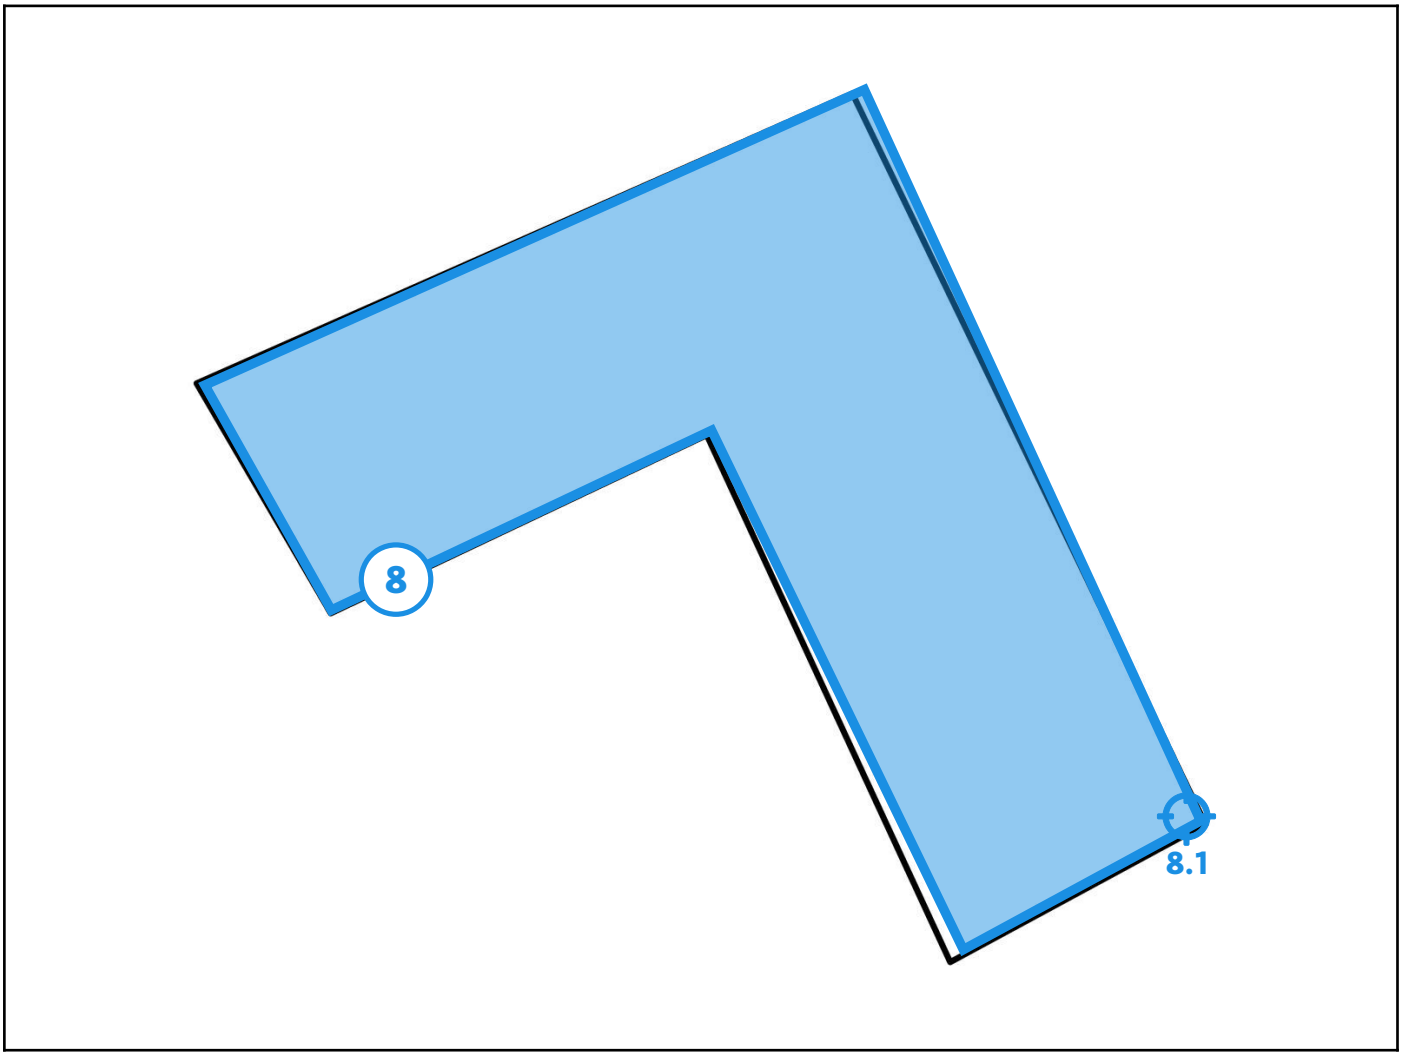
Plan 6.1: Oprit in asfalt plan

Beschrijving	Type	Actie
8. Asfalt	Geen asbest	-
8.1 Code: mm04	Puntmonster	-

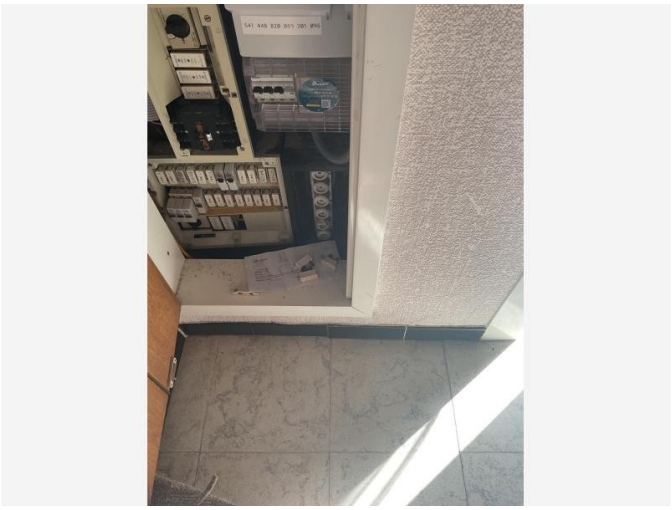
Fiche 2: Bakeliet schakelaars

Eindbeoordeling materiaalrisico	Verhoogd materiaalrisico en/of verhoogde kans op vezelvrijgave

Gebondenheid	Categorie 1: hechtgebonden in oorsprong
Asbestsoort (vezeltype)	Crocidoliet aanwezig
Asbestconcentratie	Laag (< 50%)
Afschermingsgraad van het gehele materiaal	Geheel of deels vrij aan de binnenlucht, maar geen contact met binnenluchtstromen
Toestand van het materiaal	Licht beschadigd, licht verweerd. Intacte calciumsilicaatplaat of materiaal met categorie 3-gebondenheid

Beschrijving	Bakeliet schakelaars
Omgeving	Binnen
Primaire drager	Communicatie en elektrische infrastructuur en uitrusting
Asbestmateriaal	Plaat, paneel, tablet - Type Bakeliet
Bindmiddel van asbestmateriaal	Kunststof of -hars
Gebondenheid op basis van bindmiddel	Hecht
Hoeveelheid (oppervlakte - dikte - aantal)	• 0,10 m^2 - 1,00 cm - 1 stuk
Totaal volume	0,001 m^3
Eenvoudig bereikbaar	Ja
Bevestigingswijze	• Geschroefd
Identificatiemethode	De asbestdeskundige beoordeelt het materiaal als asbestverdacht en dus asbesthoudend, en dit zonder monstername. Motivatie: De monstername brengt andere schade aan dan schade die inherent is aan de monstername.
Destructieve handeling voor identificatie	Nee
Opmerking	De hoeveelheid is een zo nauwkeurig mogelijke opmeting. Hieraan kunnen evenwel geen rechten worden ontleend.

Verwijderen

- Zorg voor een veilig beheer. Vermijd het beschadigen van het asbestmateriaal. Controleer de toestand jaarlijks op wijzigingen.
- Voer bijkomende staalname(s) uit.
