Asbestinventarisattest

Stationsstraat 20B, 8740 Pittem

Attestnummer : **20261023-000201.000**
Uitgegeven op : **23.10.2026**
Geldig tot : **23.10.2036**

Niet-asbestveilig

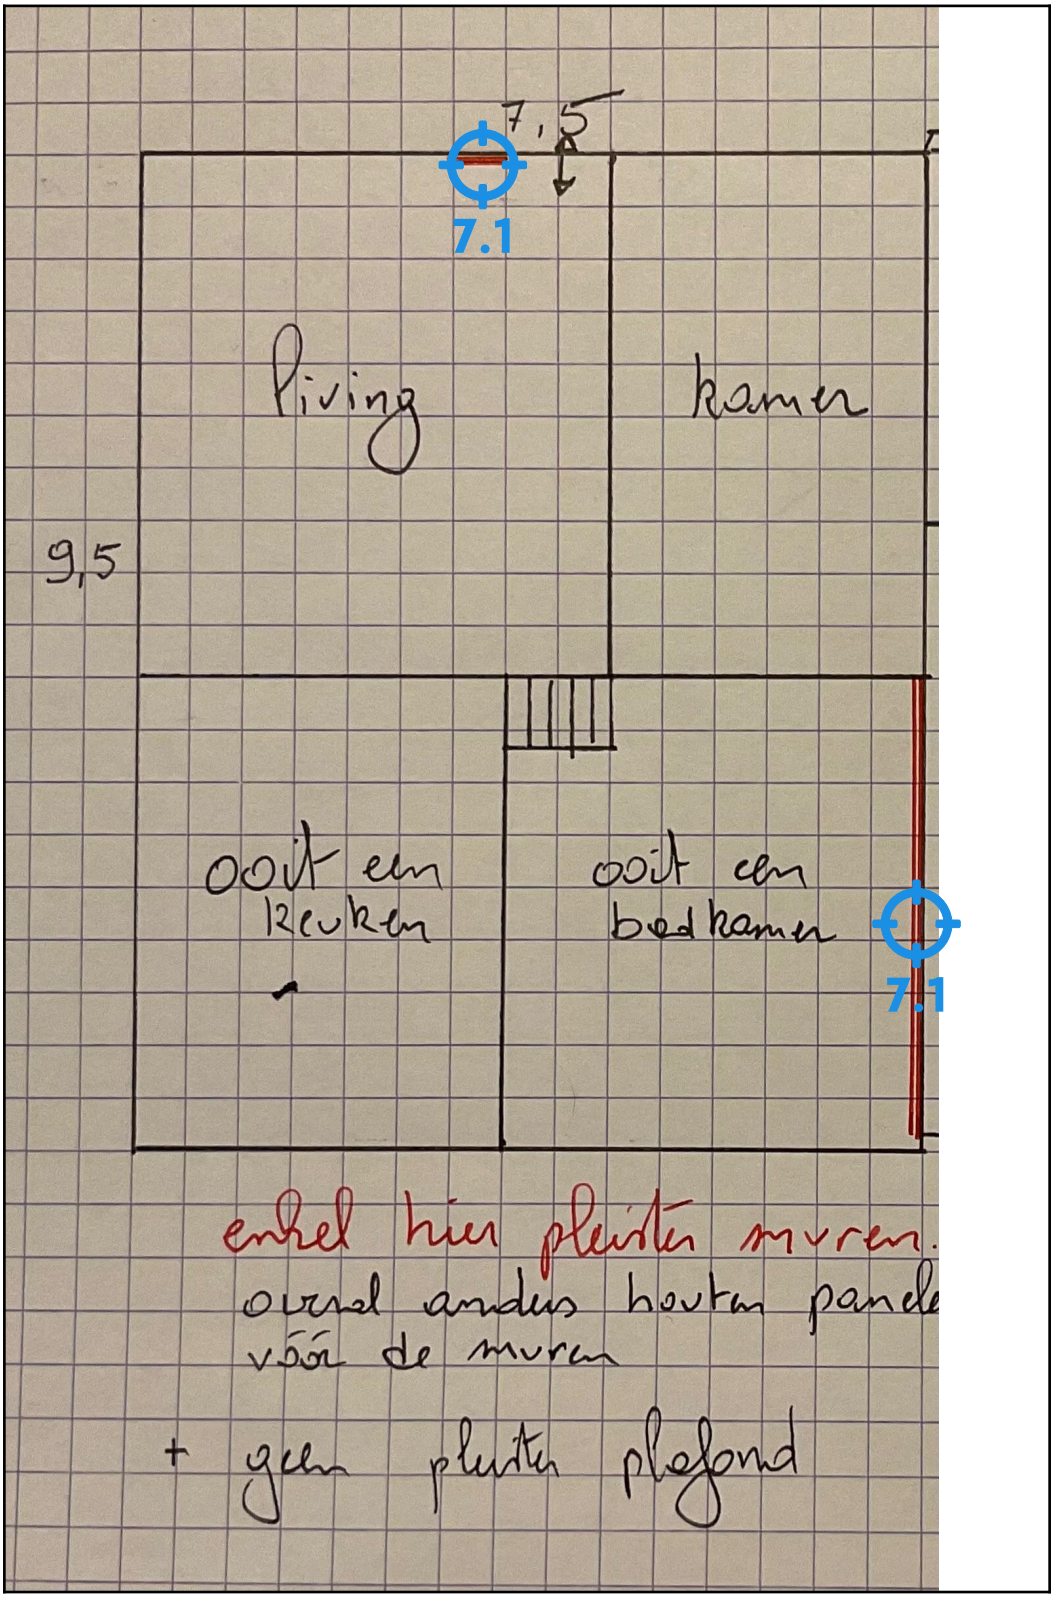
Plan 1.1: Gelijkvloers

7. Pleisterwerk wanden	Geen asbest	-
7.1 Code: mm01	Mengmonster	-

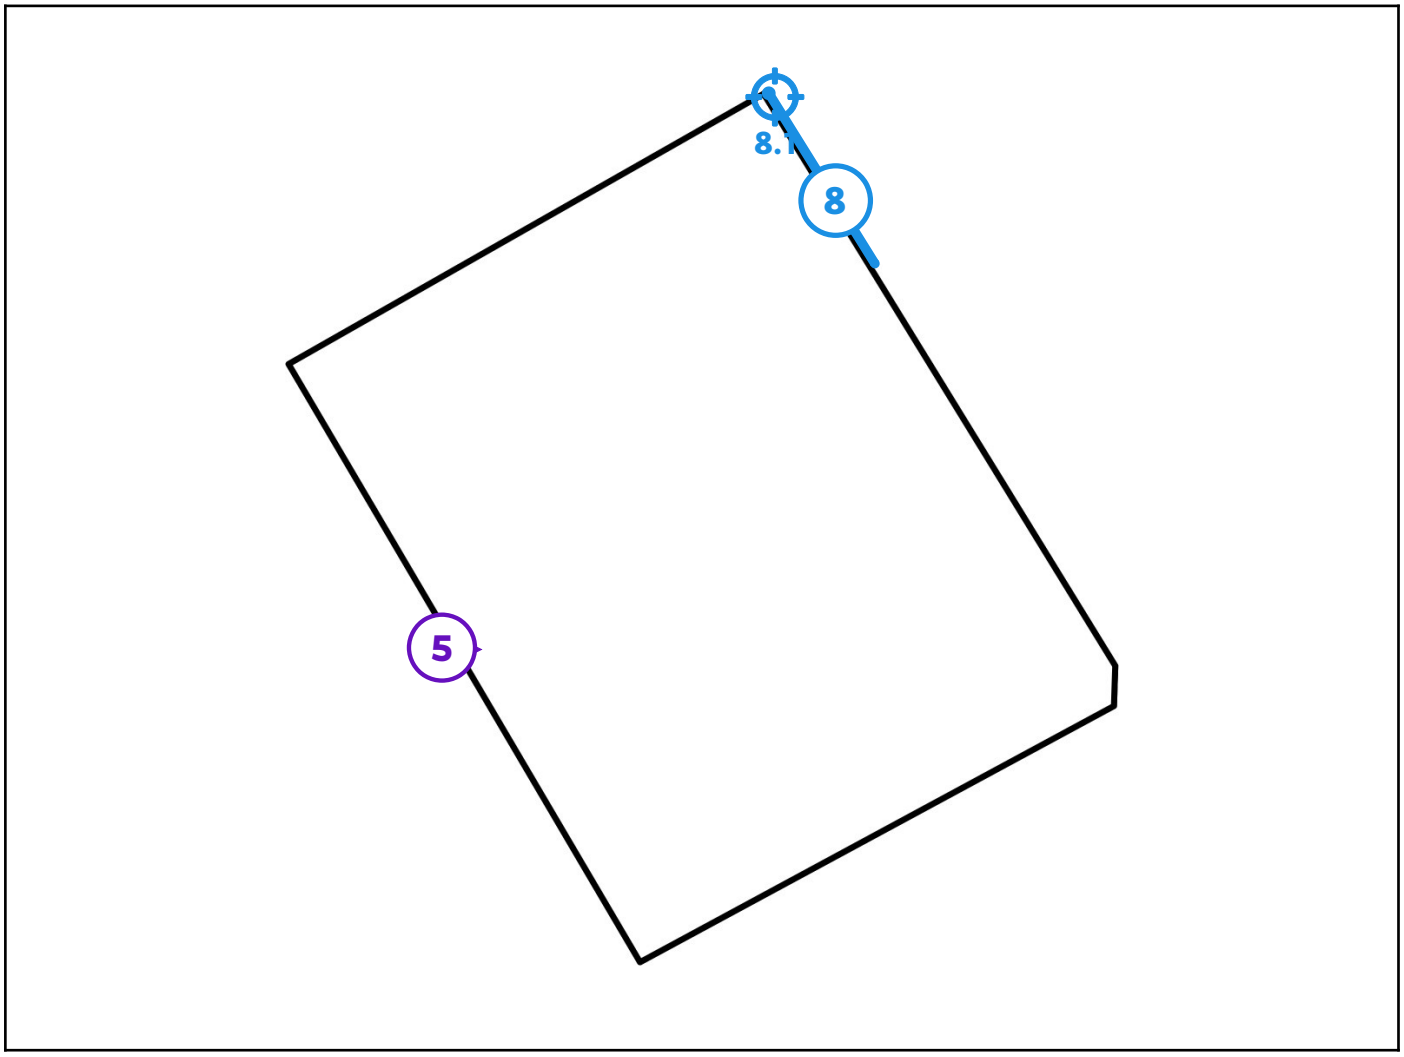
Plan 1.3: Woning rechts plan

Beschrijving	Type	Actie
5. Schouwen	Beperking	-
8. Roofing	Geen asbest	-
8.1 Code: mm04	Puntmonster	-

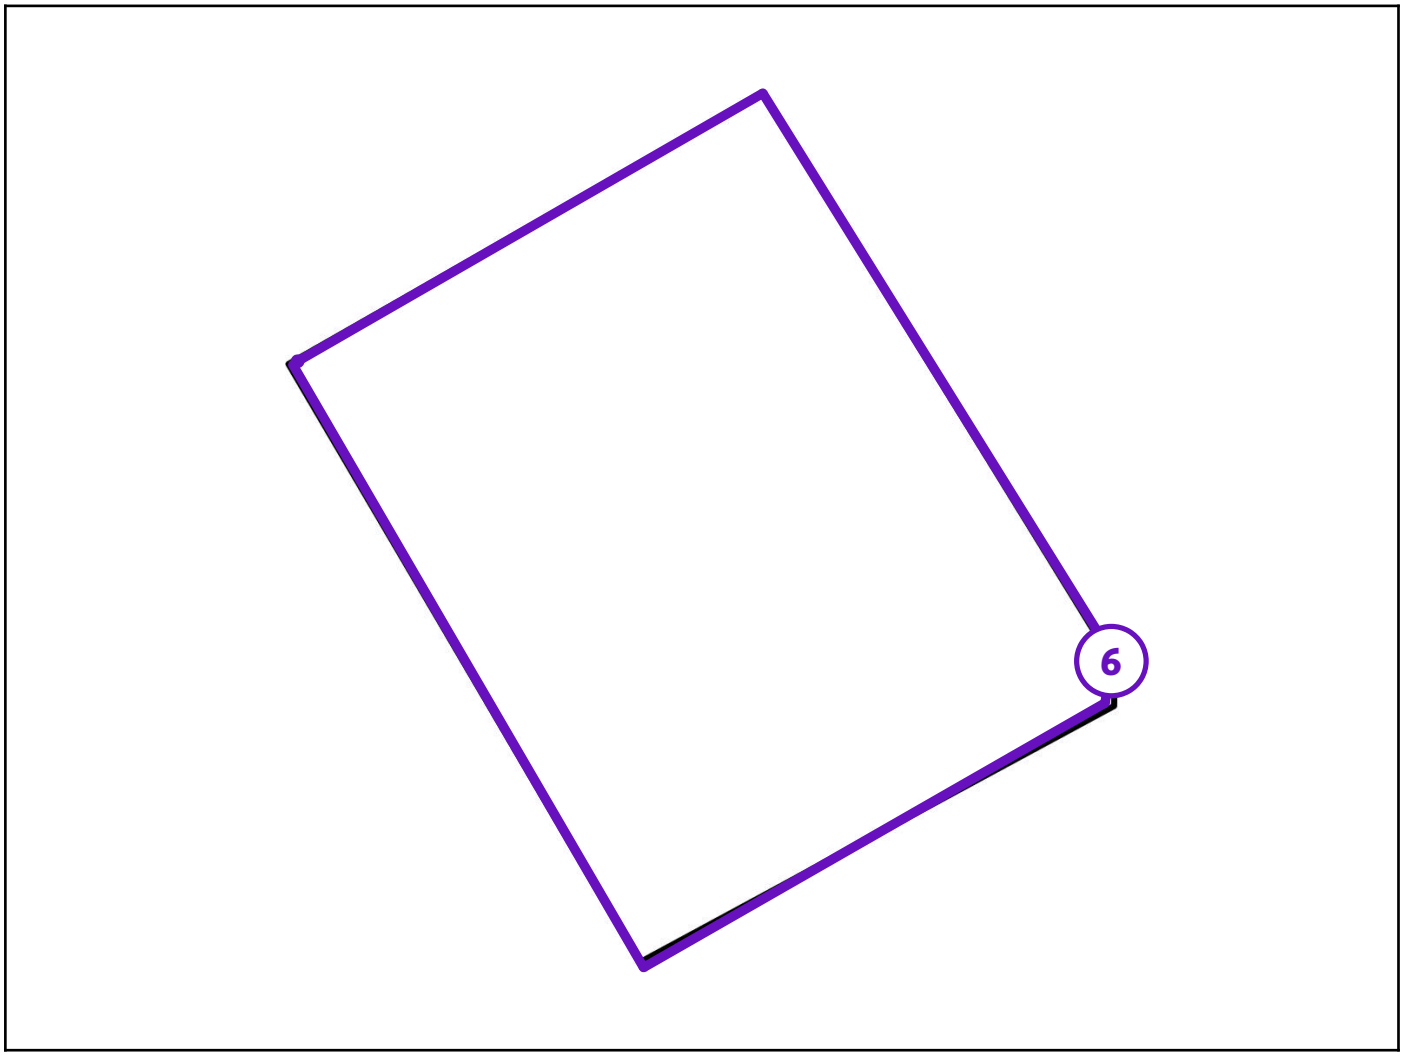
Plan 1.4: Woning rechts plan

Beschrijving	Type	Actie
6. Plafonds en muren bestaande uit voorzetpanelen	Advies	-

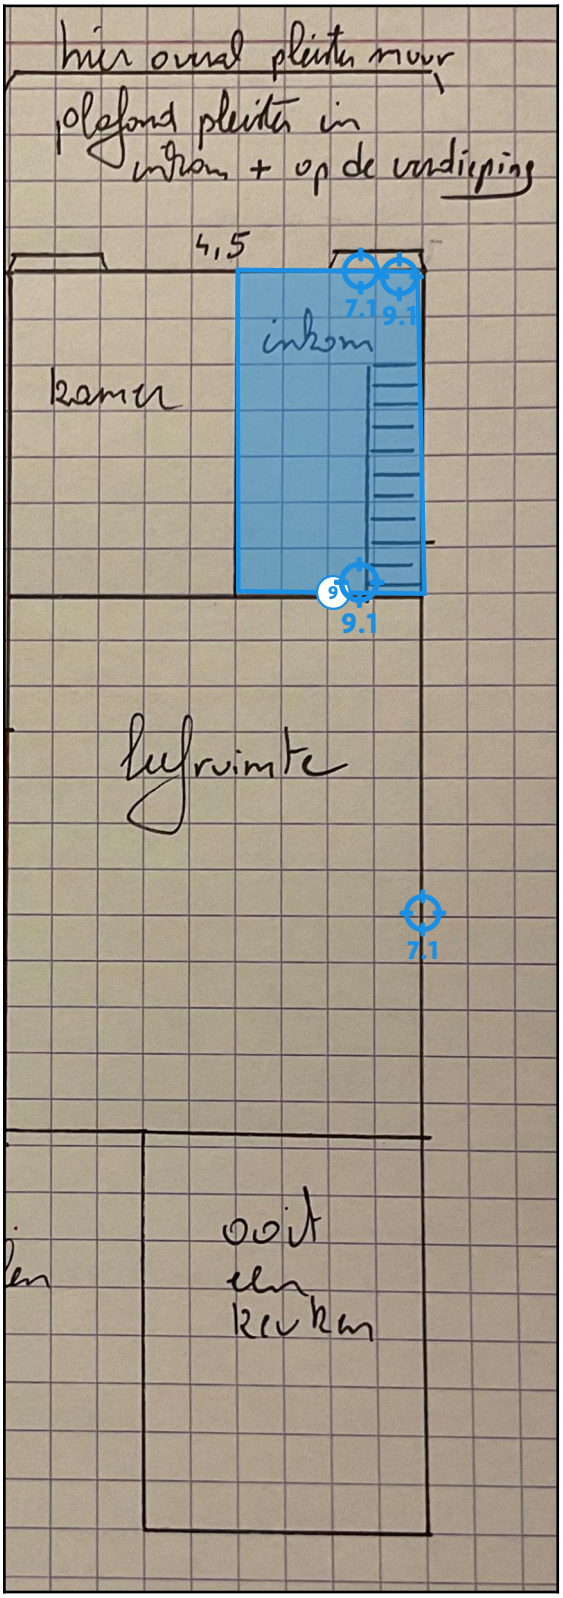
Plan 2.1: Gelijkvloers

7. Pleisterwerk wanden	Geen asbest	-
7.1 Code: mm01	Mengmonster	-
9. Pleisterwerk plafonds	Geen asbest	-
9.1 Code: mm02	Mengmonster	-

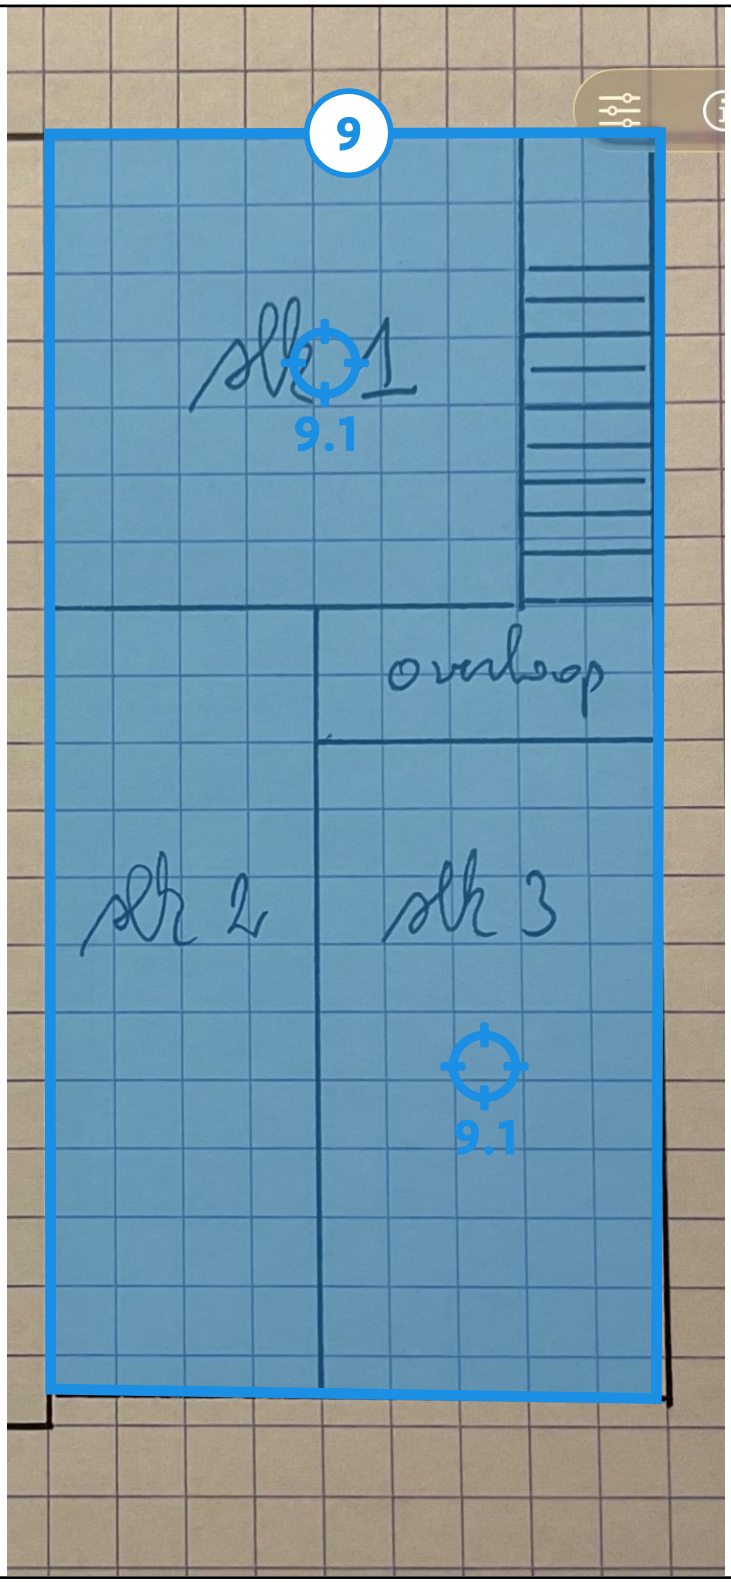
Plan 2.2: Verdieping

Beschrijving	Type	Actie
9. Pleisterwerk plafonds	Geen asbest	-

9.1 Code: mm02	Mengmonster	-

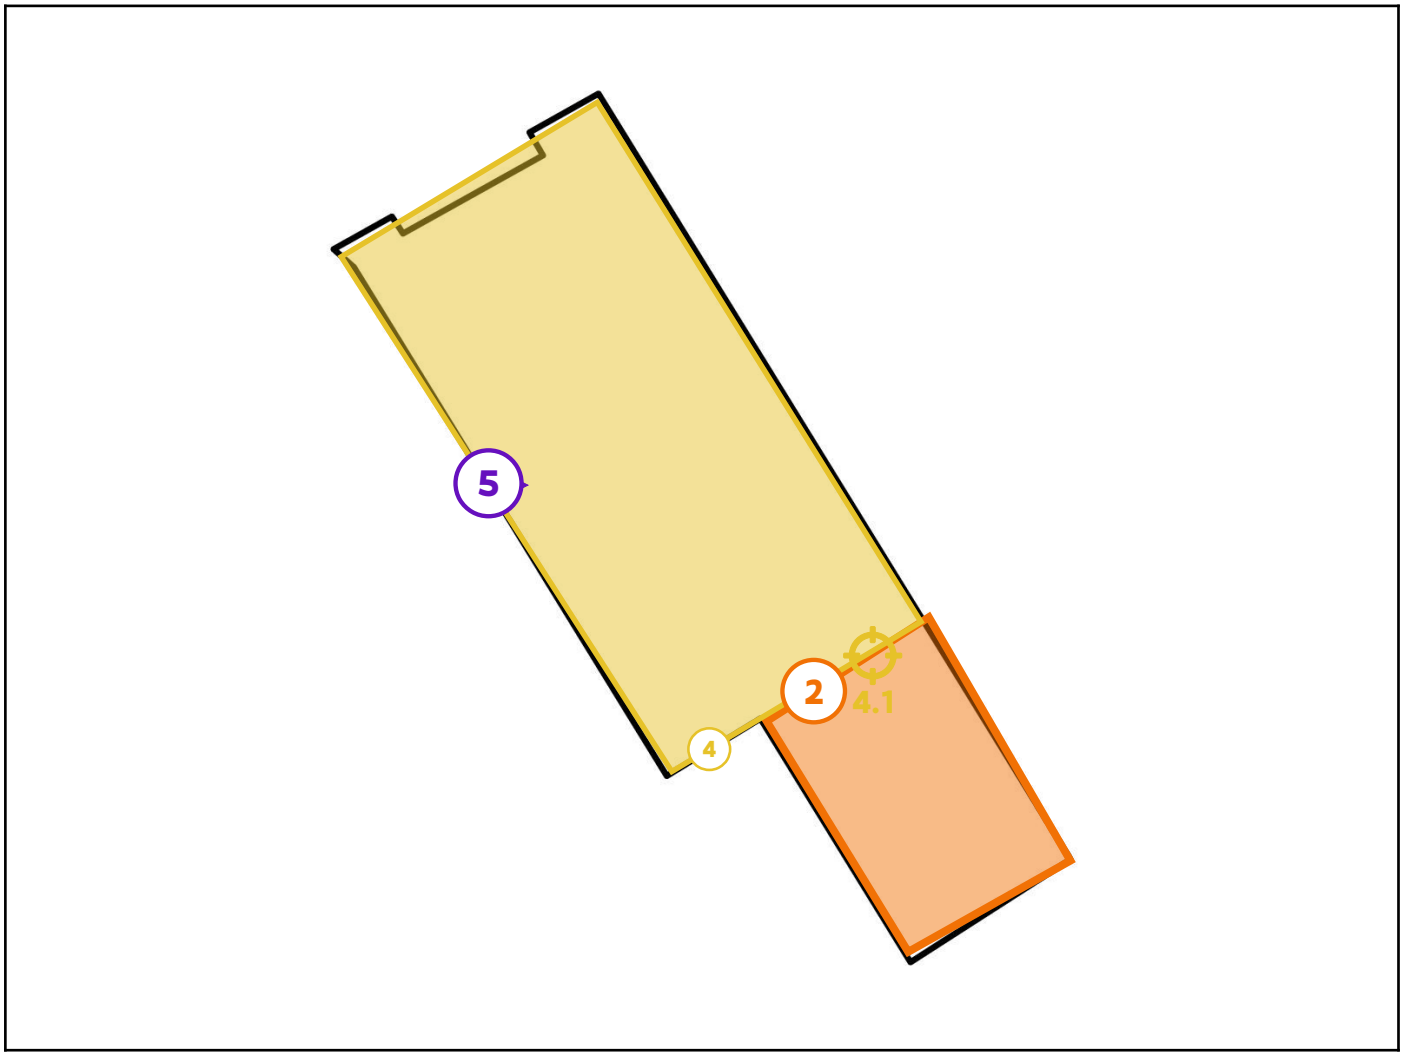
Plan 2.4: Woning links plan

Beschrijving	Type	Actie
2. Dak bestaande uit rode golfplaten	Asbestmateriaal	Verwijderen
4. Onderdak type Menuiserite	Asbestmateriaal	Zorgvuldig beheren
4.1 Code: mm03	Puntmonster	-
5. Schouwen	Beperking	-

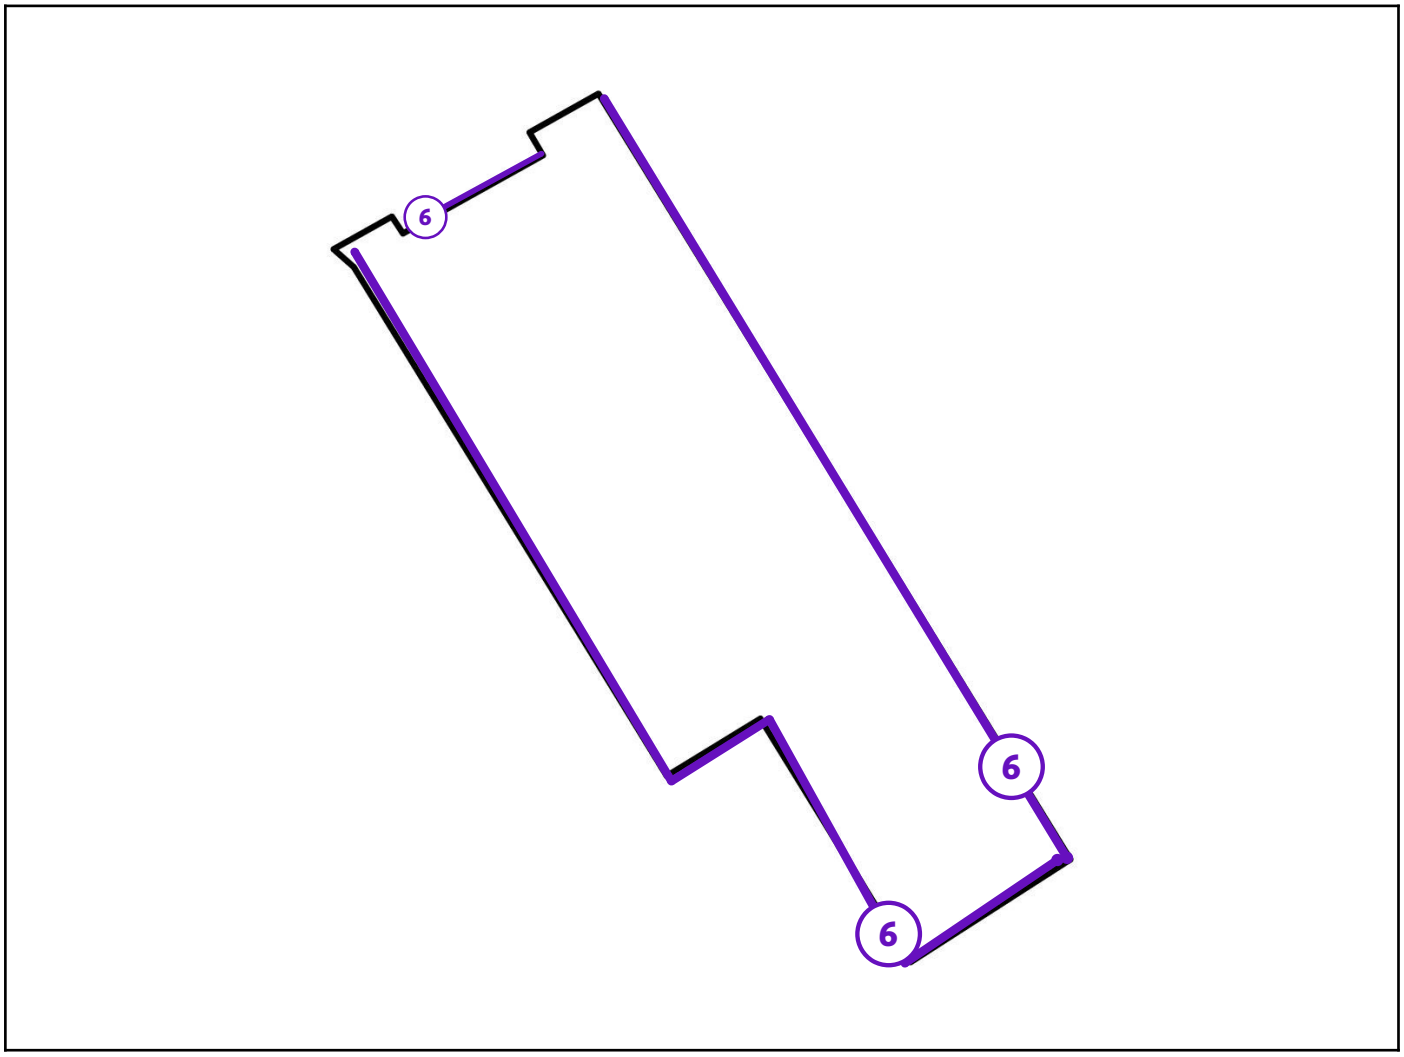
Plan 2.5: Woning links plan

Beschrijving	Type	Actie
6. Plafonds en muren bestaande uit voorzetpanelen	Advies	-

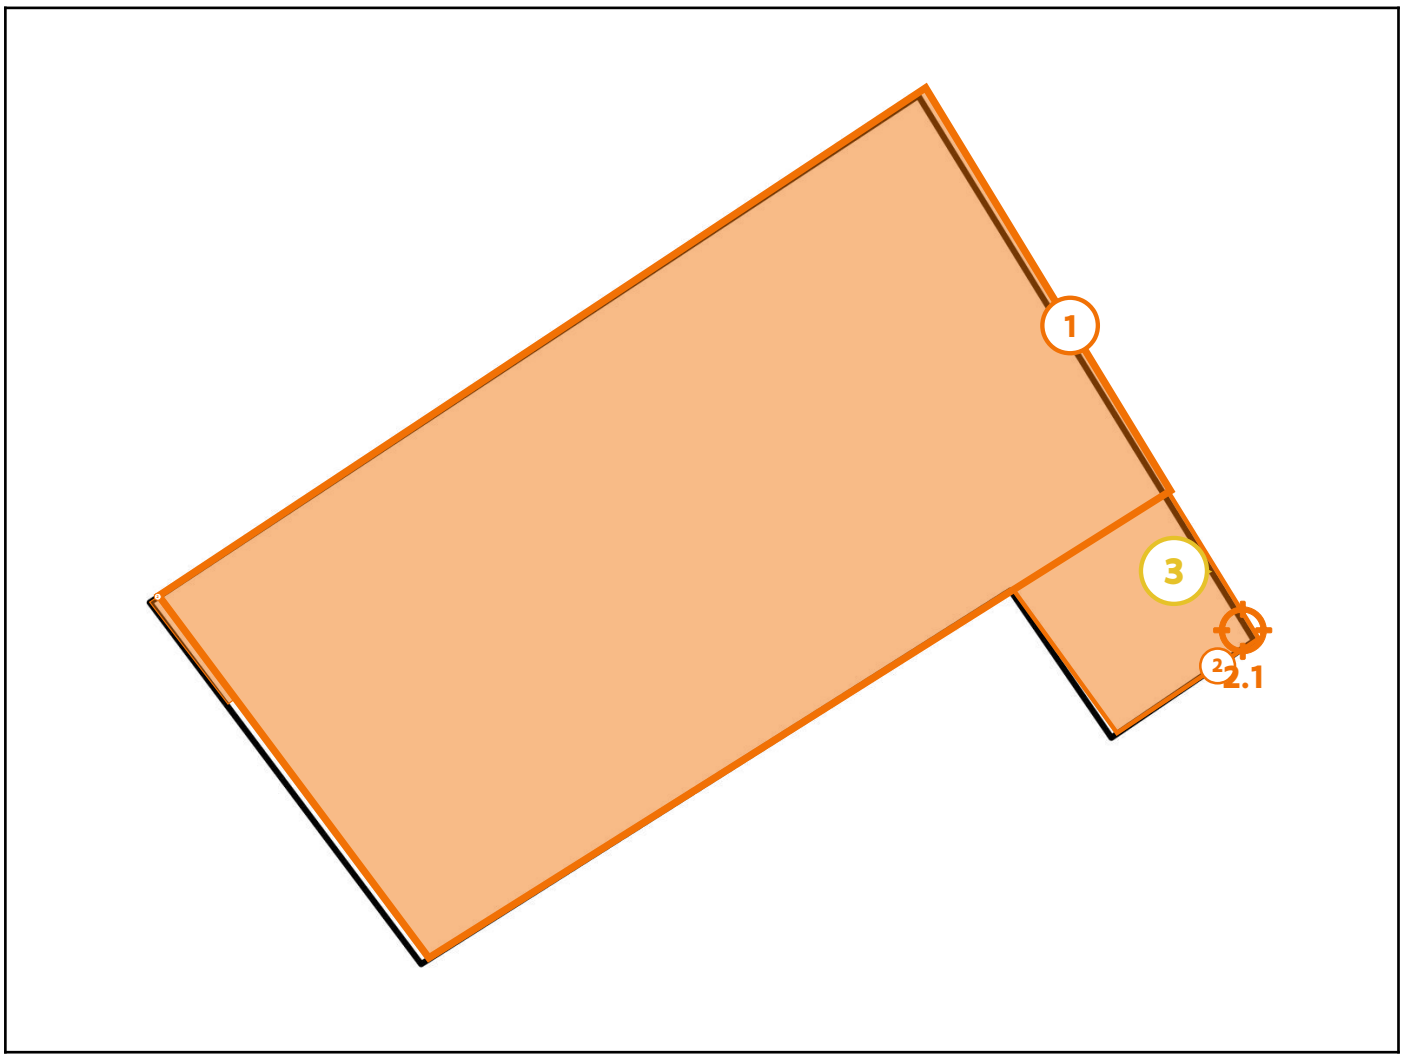
Plan 3.1: Bijgebouw plan

Beschrijving	Type	Actie
1. Dak bestaande uit grijze golfplaten	Asbestmateriaal	Verwijderen
2. Dak bestaande uit rode golfplaten	Asbestmateriaal	Verwijderen
2.1 Code: mm06	Puntmonster	-
3. Bakeliet wc-bril	Asbestmateriaal	Zorgvuldig beheren

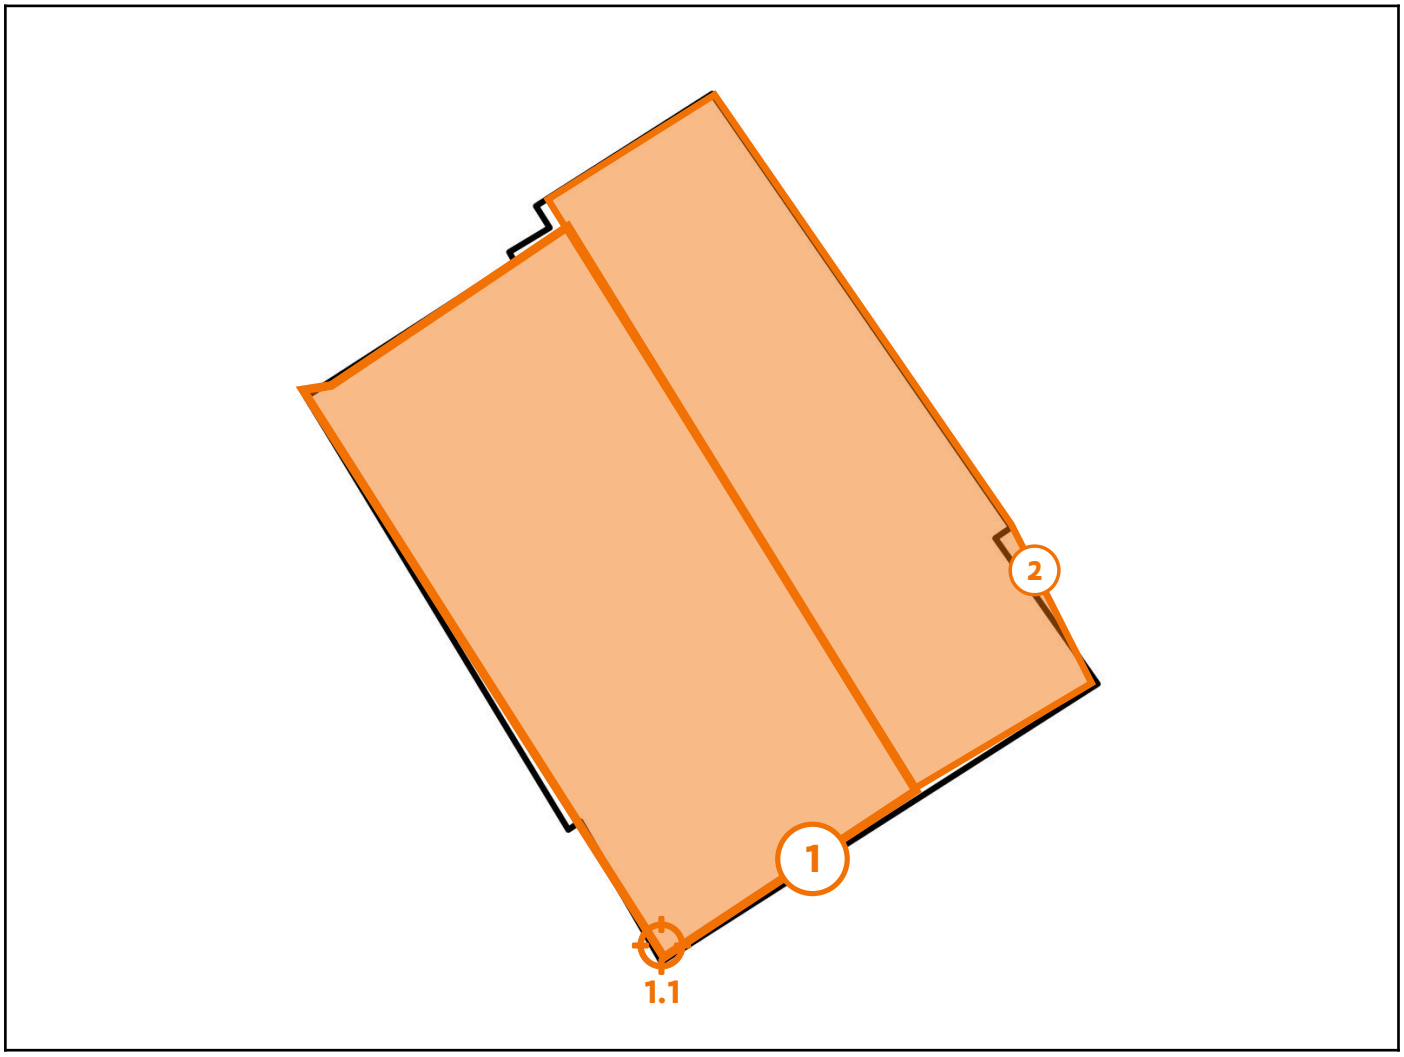
Plan 4.1: Hoofdgebouw plan

Beschrijving	Type	Actie
1. Dak bestaande uit grijze golfplaten	Asbestmateriaal	Verwijderen
1.1 Code: mm05	Puntmonster	-
2. Dak bestaande uit rode golfplaten	Asbestmateriaal	Verwijderen

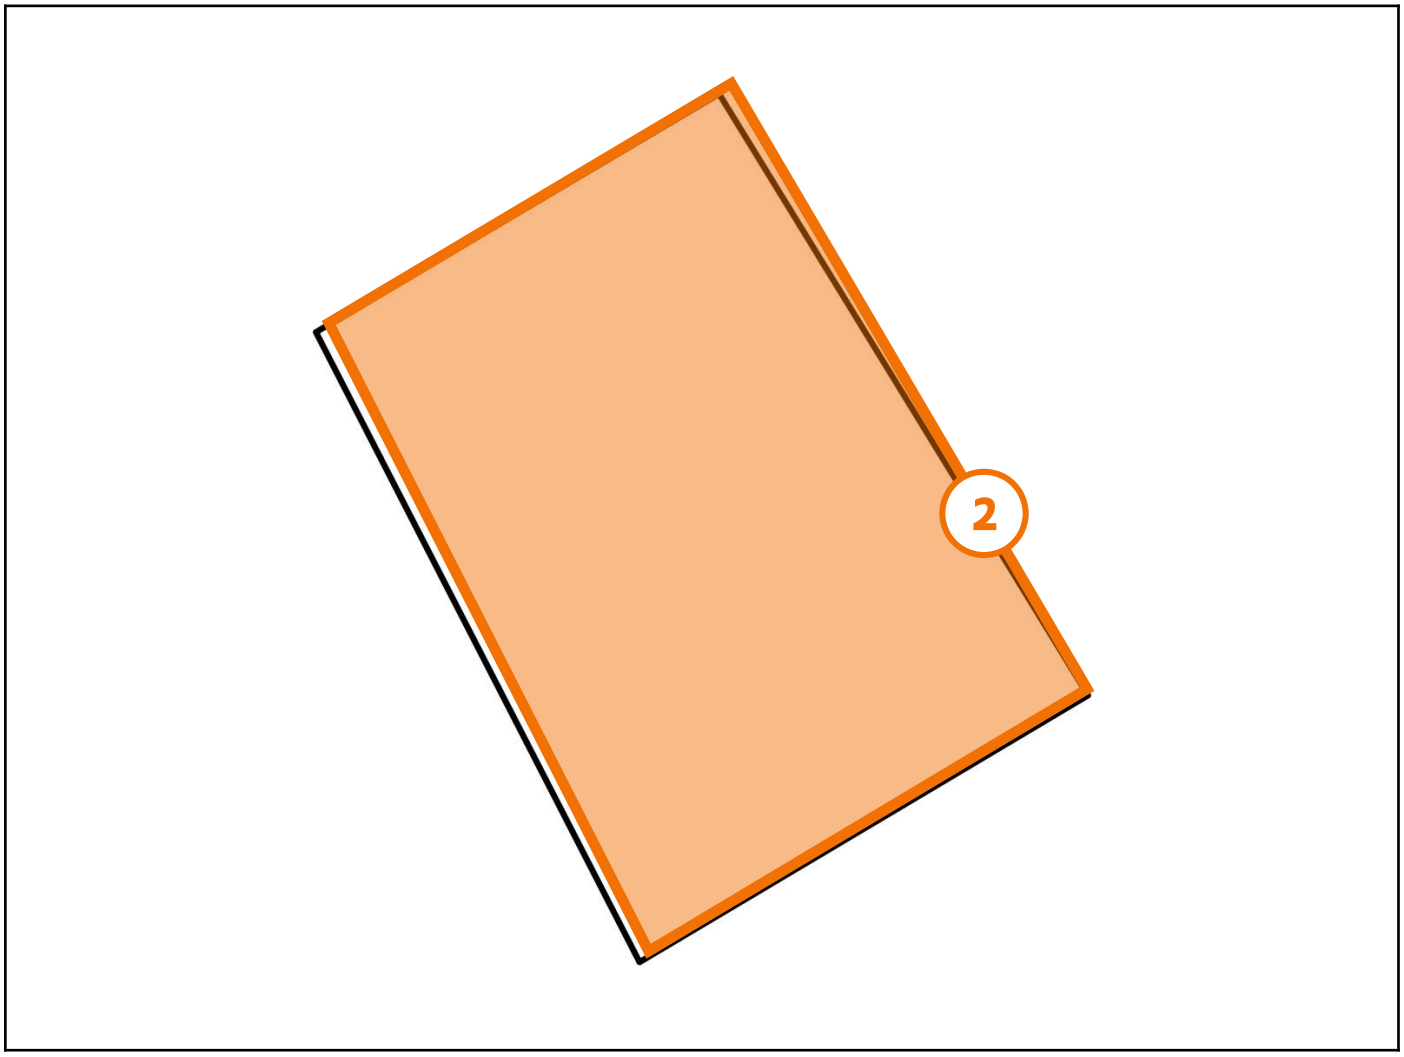
Plan 5.1: Tuinkotje plan

Beschrijving	Type	Actie
2. Dak bestaande uit rode golfplaten	Asbestmateriaal	Verwijderen

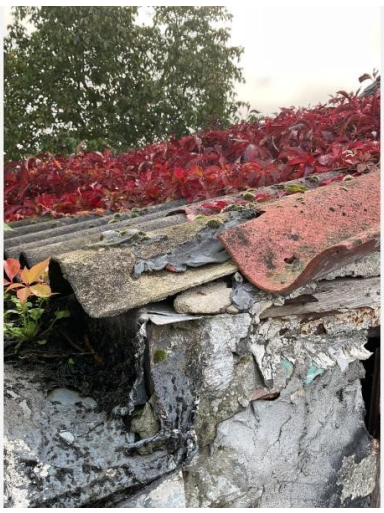
Fiche 1: Dak bestaande uit grijze golfplaten

Het asbestmateriaal valt onder de mijlpaal van 2034.

Eindbeoordeling materiaalrisico	Verhoogd materiaalrisico en/of verhoogde kans op vezelvrijgave

Gebondenheid	Categorie 1: hechtgebonden in oorsprong
Asbestsoort (vezeltype)	Alleen chrysotiel aanwezig
Asbestconcentratie	Laag (< 50%)
Afschermingsgraad van het gehele materiaal	Geheel of deels vrij aan de buitenlucht, maar geen contact met binnenlucht
Toestand van het materiaal	Matig beschadigd, matig verweerd

- Verwijder dit asbestmateriaal zo snel mogelijk. Volg de toestand goed op.
- Hemelwater dat afspoelt van asbestcement daken of gevels kan asbestdeeltjes bevatten. Gebruik het enkel voor gesloten circuits (bv. spoelen toiletten). Reinig na het vervangen van het dak of de gevel de dakgoten en regenwaterput of -ton om asbesthoudend sediment of slib te verwijderen

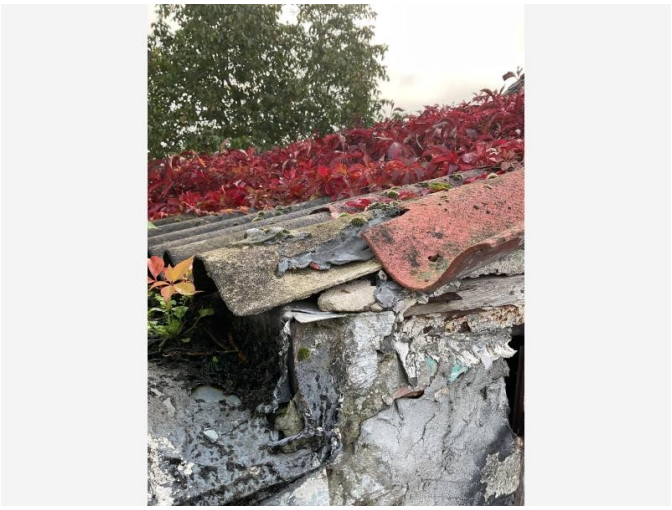
Fiche 2: Dak bestaande uit rode golfplaten

Het asbestmateriaal valt onder de mijlpaal van 2034.

Eindbeoordeling materiaalrisico	Verhoogd materiaalrisico en/of verhoogde kans op vezelvrijgave

Gebondenheid	Categorie 1: hechtgebonden in oorsprong
Asbestsoort (vezeltype)	Alleen chrysotiel aanwezig
Asbestconcentratie	Laag (< 50%)
Afschermingsgraad van het gehele materiaal	Geheel of deels vrij aan de binnenlucht, maar geen contact met binnenluchtstromen
Toestand van het materiaal	Matig beschadigd, matig verweerd

- Verwijder dit asbestmateriaal zo snel mogelijk. Volg de toestand goed op.
- Hemelwater dat afspoelt van asbestcement daken of gevels kan asbestdeeltjes bevatten. Gebruik het enkel voor gesloten circuits (bv. spoelen toiletten). Reinig na het vervangen van het dak of de gevel de dakgoten en regenwaterput of -ton om asbesthoudend sediment of slib te verwijderen

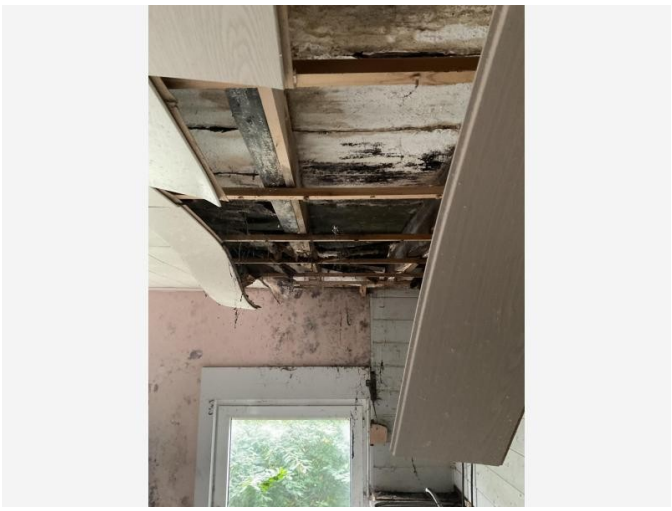
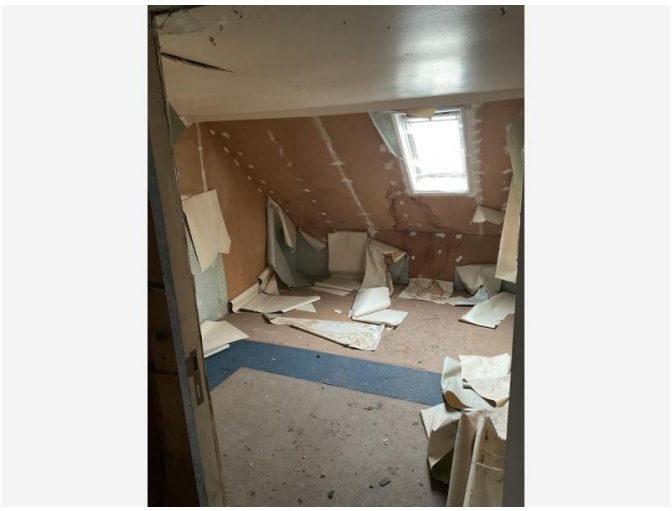
Fiche 6: Plafonds en muren bestaande uit voorzetpanelen

Informatie over een materiaal dat de asbestdeskundige niet kan waarnemen of vaststellen
