Asbestinventarisattest

Hollandlaan 5, 8700 Tielt

Attestnummer : **20261106-000099.000**
Uitgegeven op : **06.11.2026**
Geldig tot : **06.11.2036**

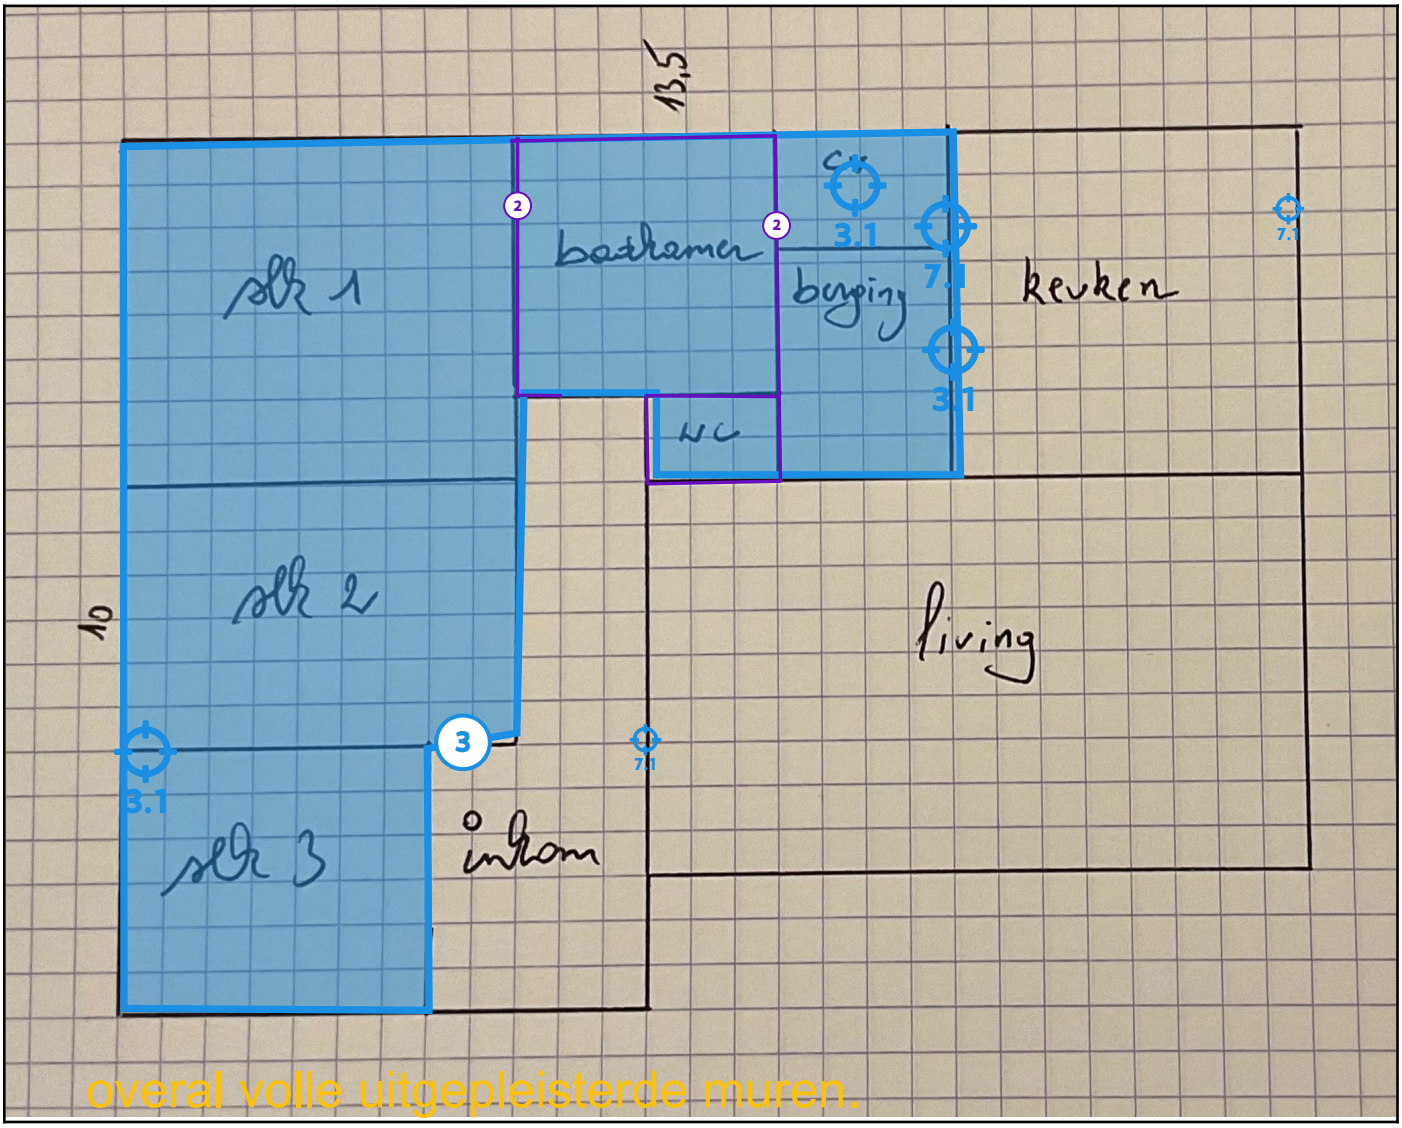
Plan 1.1: IMG_5351

Beschrijving	Type	Actie
2. Faiencetegels (lijm)	Advies	-
3. Pleisterwerk plafonds	Geen asbest	-
3.1 Code: mm02	Mengmonster	-
7. Pleisterwerk wanden	Geen asbest	-
7.1 Code: mm01	Mengmonster	-

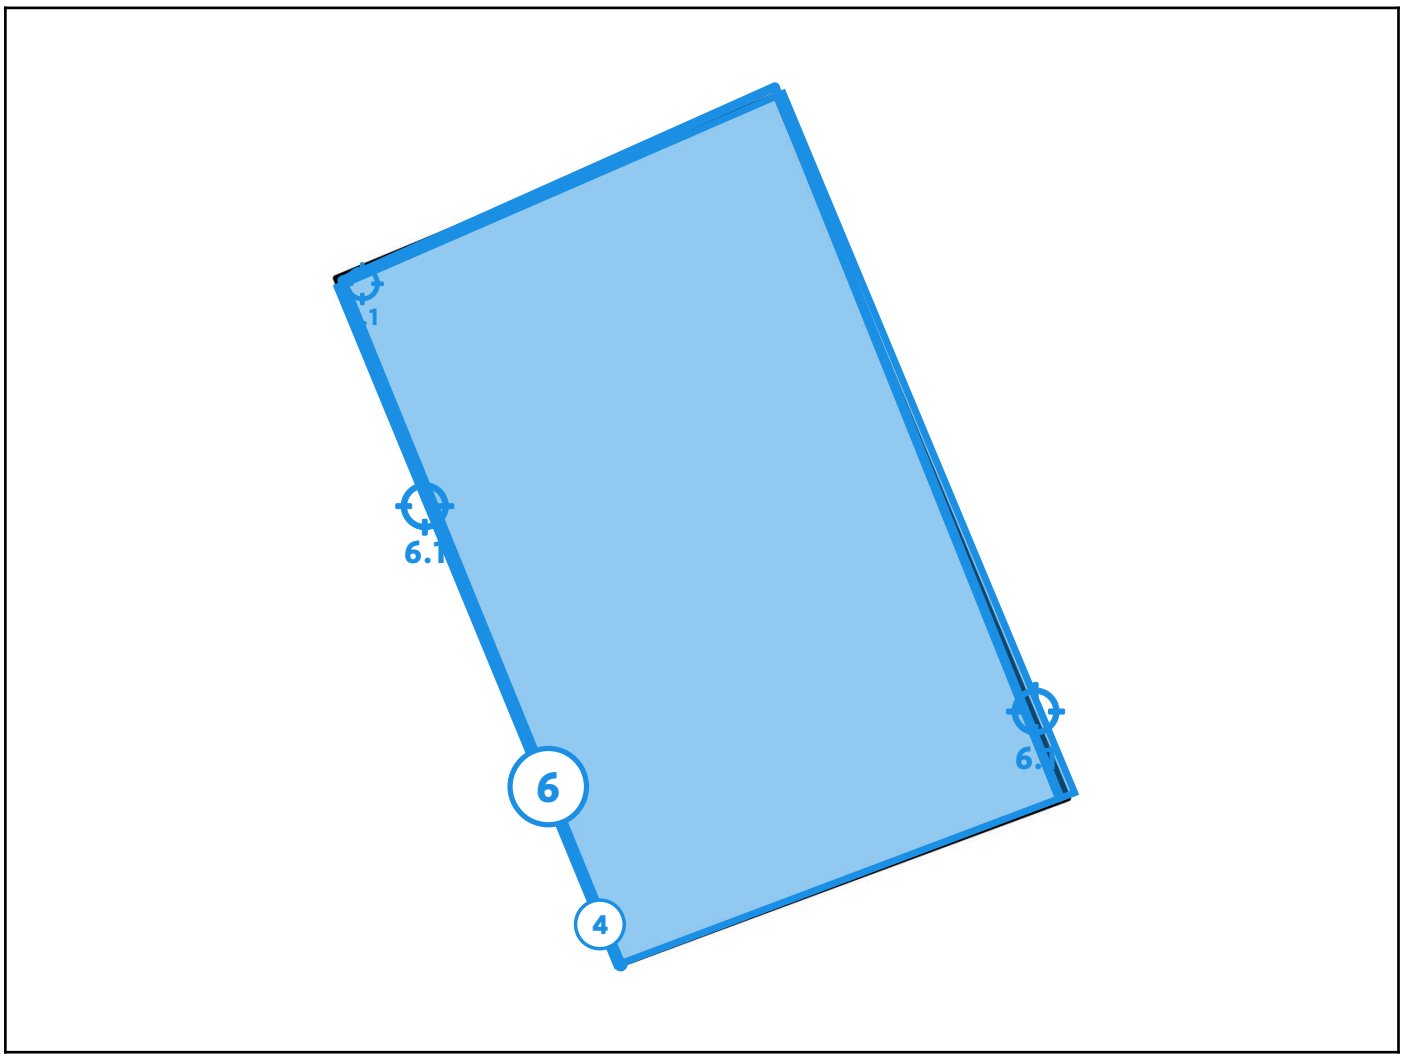
Plan 2.1: Garage plan

Beschrijving	Type	Actie
4. Roofing	Geen asbest	-
4.1 Code: mm03	Puntmonster	-
6. Cementen smeerlaag garage	Geen asbest	-
6.1 Code: mm05	Mengmonster	-

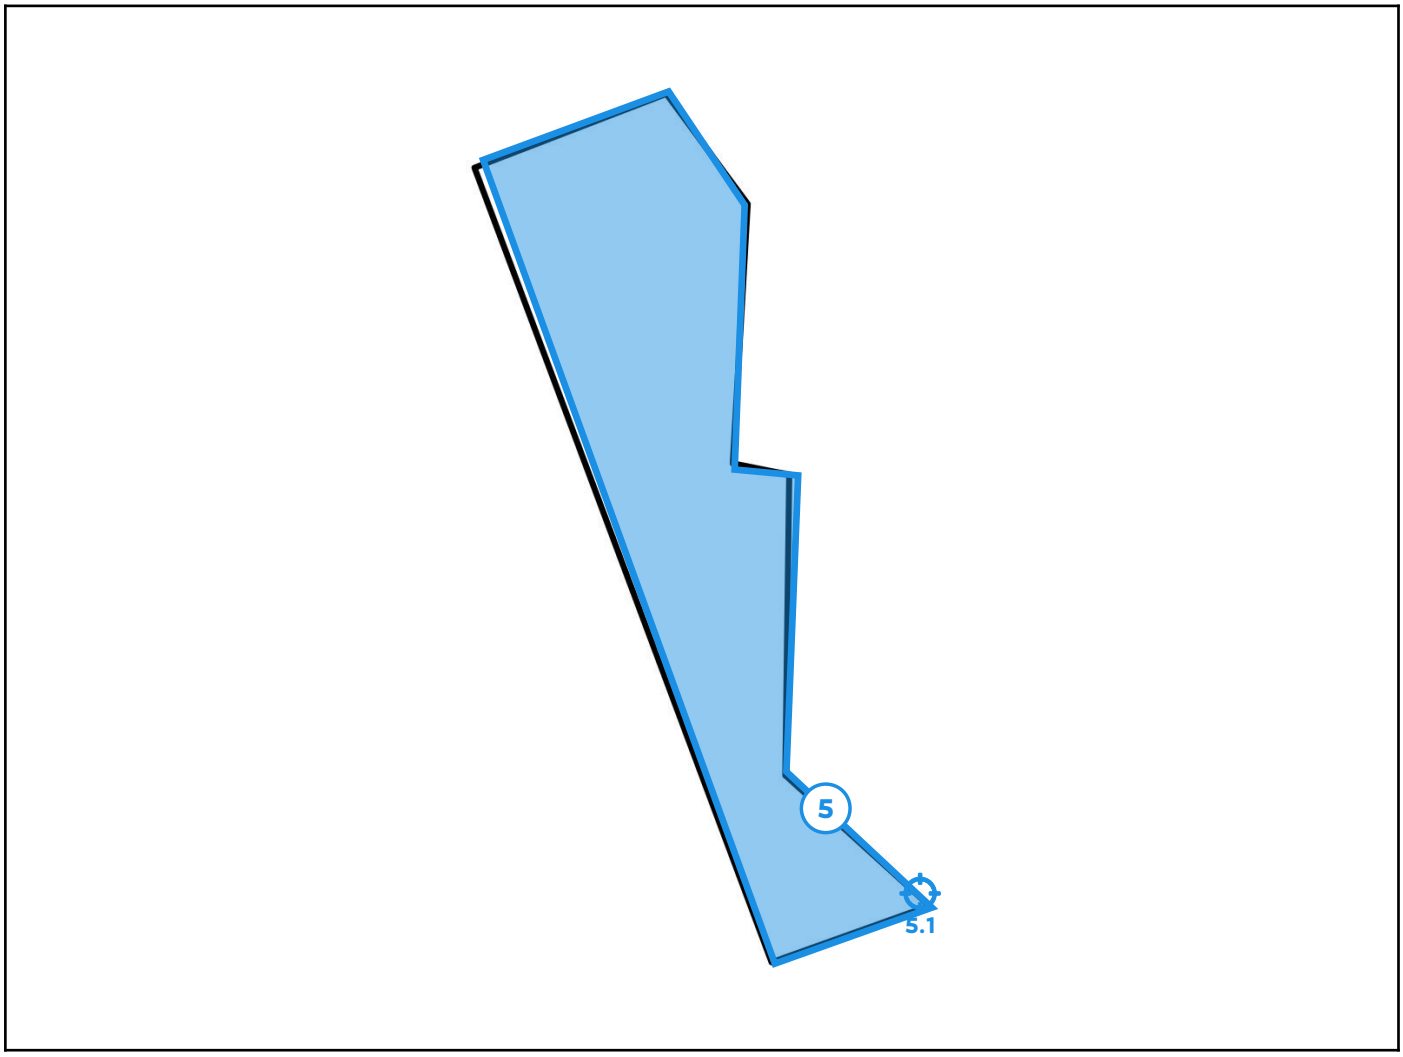
Plan 3.1: Oprit in asfalt plan

Beschrijving	Type	Actie
5. Asfalt	Geen asbest	-
5.1 Code: mm06	Puntmonster	-

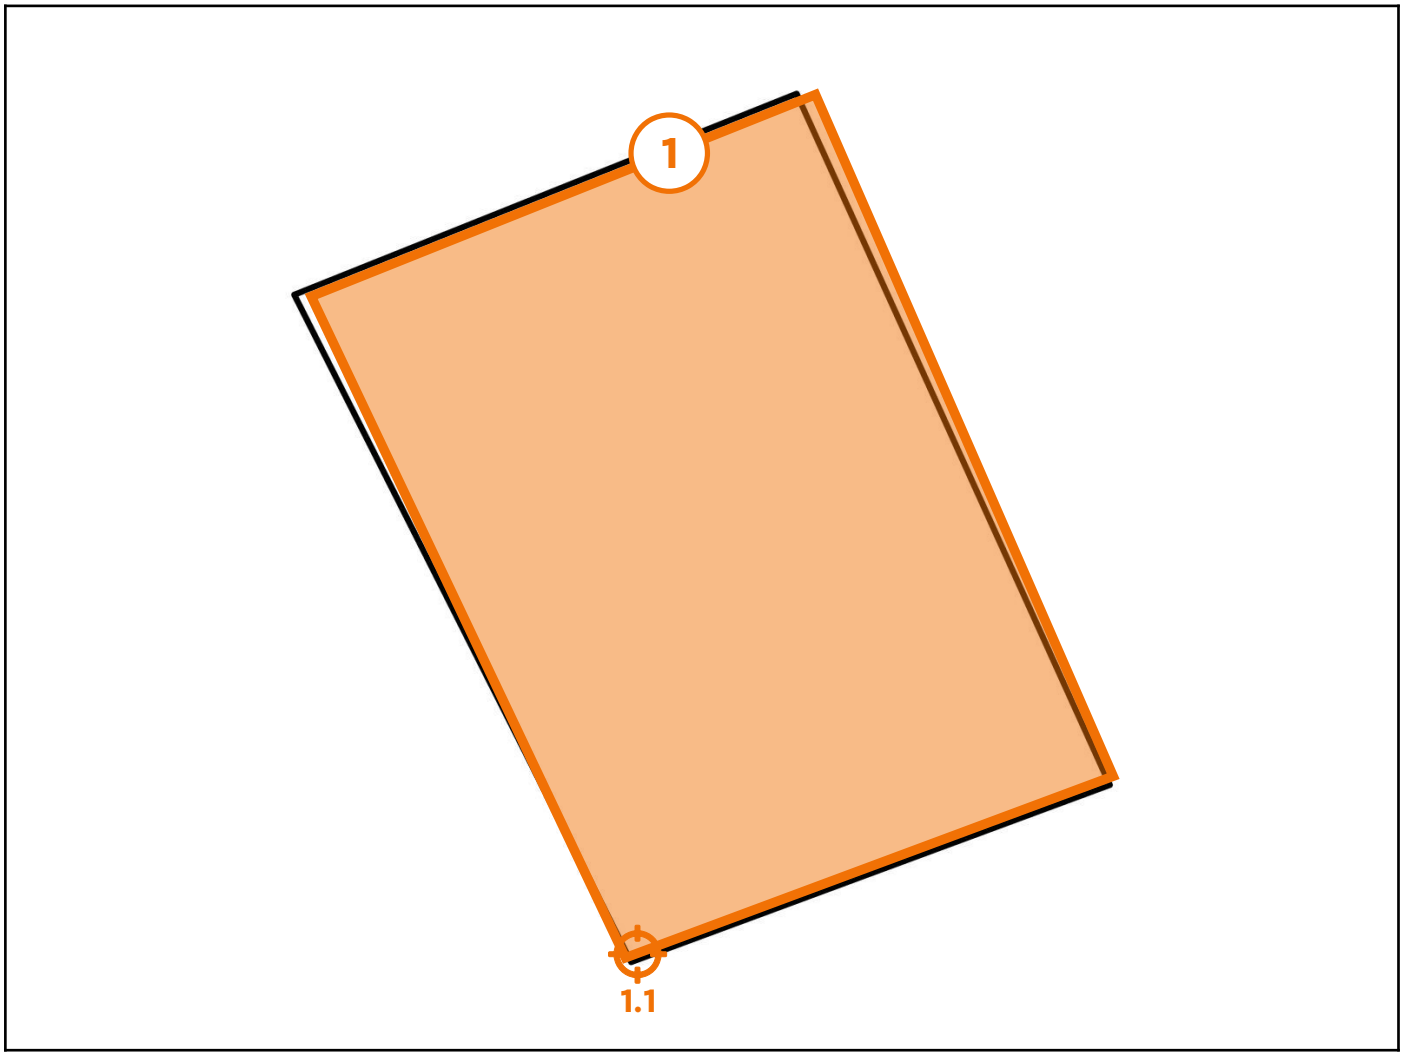
Plan 4.1: Tuinhuis plan

Beschrijving	Type	Actie
1. Dak bestaande uit golfplaten	Asbestmateriaal	Verwijderen
1.1 Code: mm04	Puntmonster	-

Fiche 1: Dak bestaande uit golfplaten

Eindbeoordeling materiaalrisico	Verhoogd materiaalrisico en/of verhoogde kans op vezelvrijgave

Gebondenheid	Categorie 1: hechtgebonden in oorsprong
Asbestsoort (vezeltype)	Alleen chrysotiel aanwezig
Asbestconcentratie	Laag (< 50%)
Afschermingsgraad van het gehele materiaal	Geheel of deels vrij aan de binnenlucht, maar geen contact met binnenluchtstromen
Toestand van het materiaal	Matig beschadigd, matig verweerd

#	Type	Referentie	Resultaat
1.1	Puntmonster	mm04	Chrysotiel

Verwijderen

- Verwijder dit asbestmateriaal zo snel mogelijk. Volg de toestand goed op.
- Hemelwater dat afspoelt van asbestcement daken of gevels kan asbestdeeltjes bevatten. Gebruik het enkel voor gesloten circuits (bv. spoelen toiletten). Reinig na het vervangen van het dak of de gevel de dakgoten en regenwaterput of -ton om asbesthoudend sediment of slib te verwijderen

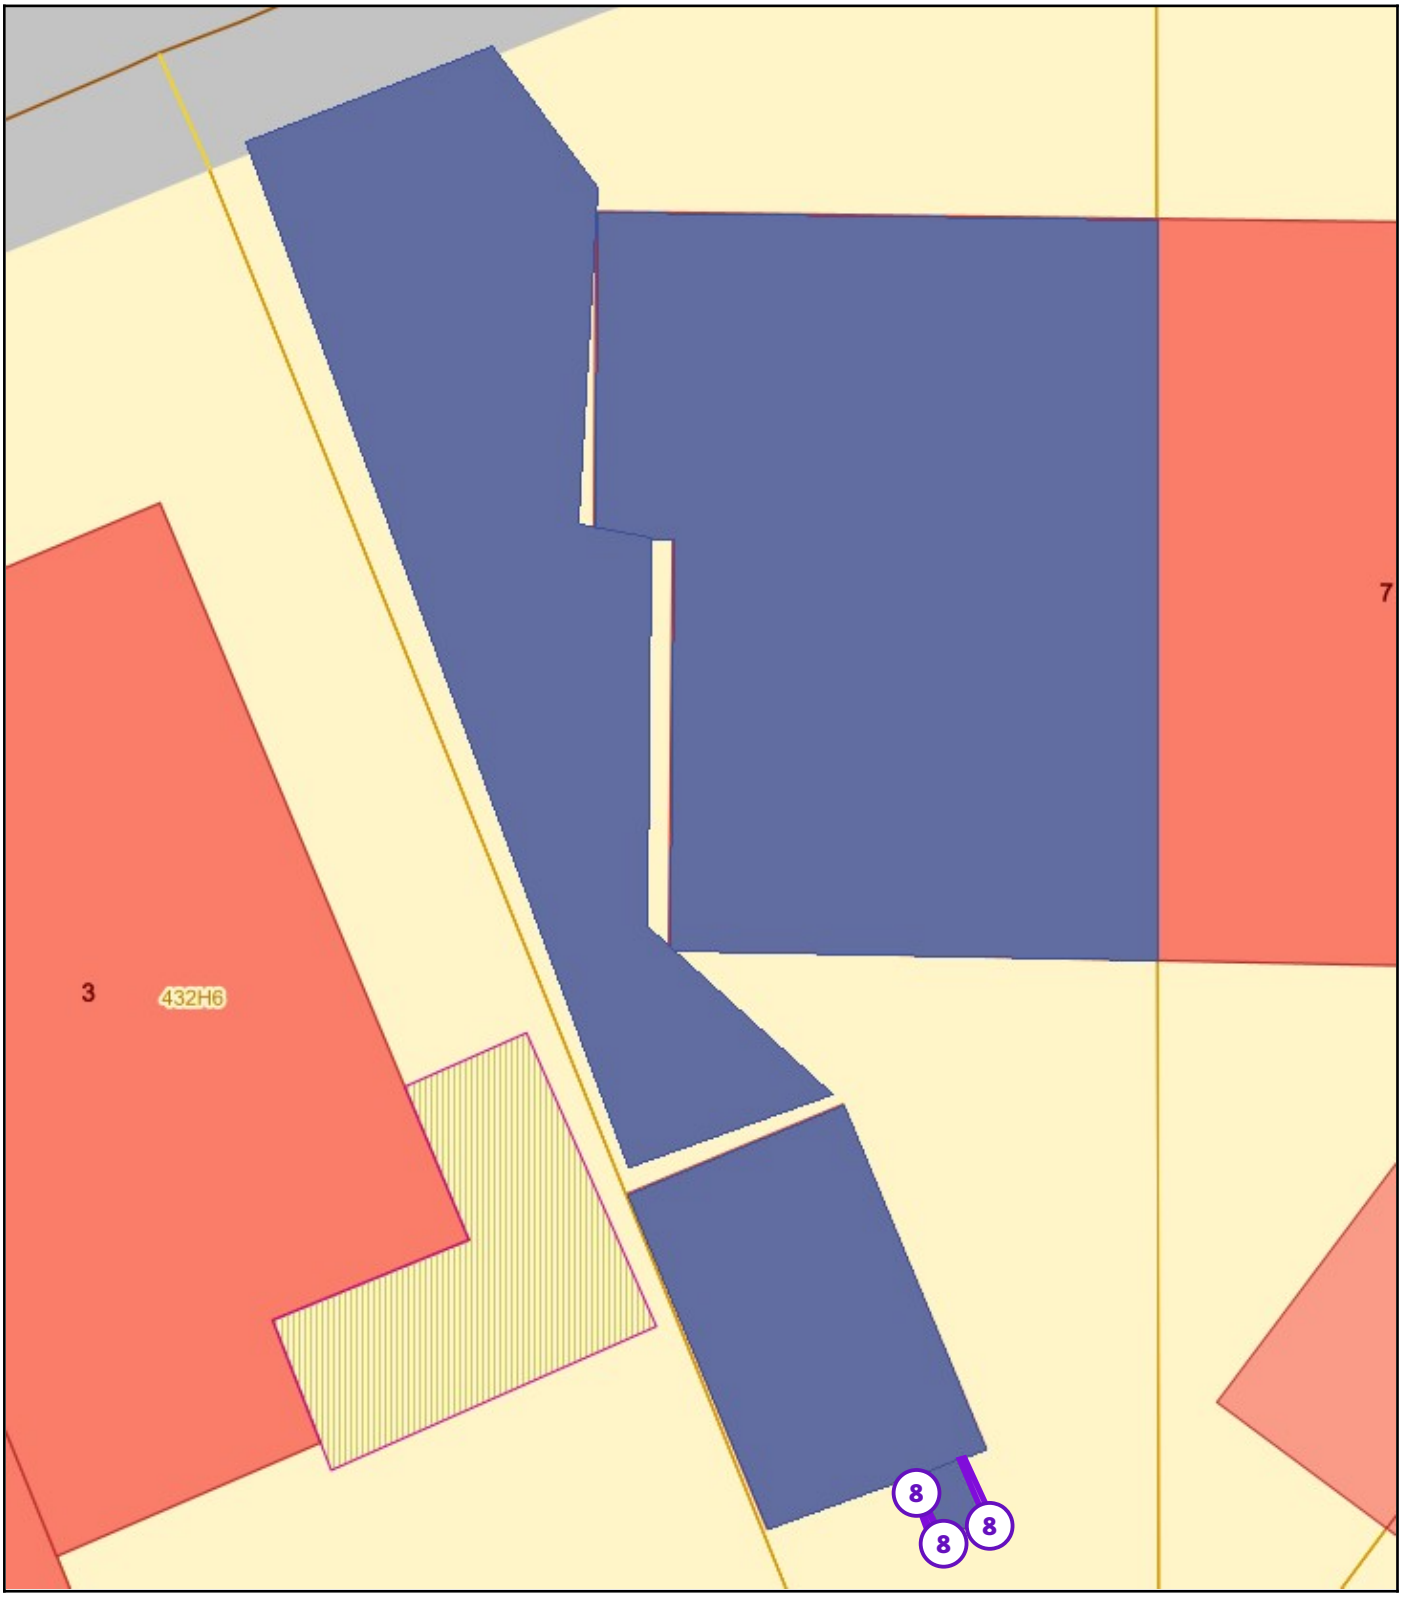
Plan 5.1: Afdruipzones/afvloeizones

8. golfplaten tuinhuis	Afdruipzone/afvloeizone	-

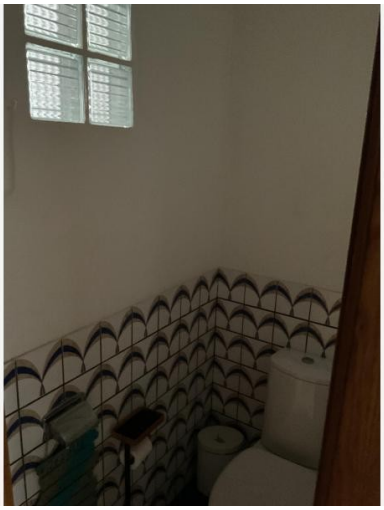
Fiche 2: Faiencetegels (lijm)

We konden nie5 vaststellen of de faiences al dan niet werden geplaatst met asbesthoudende lijm. Bij verwijdering is nader onderzoek nodig.

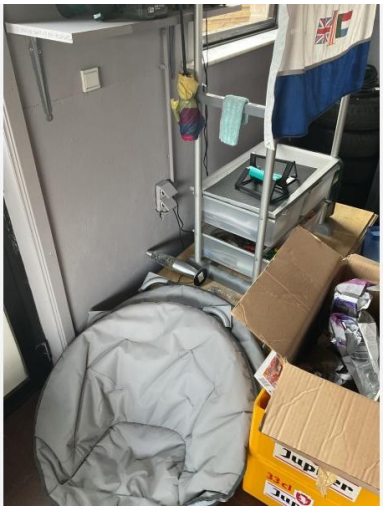
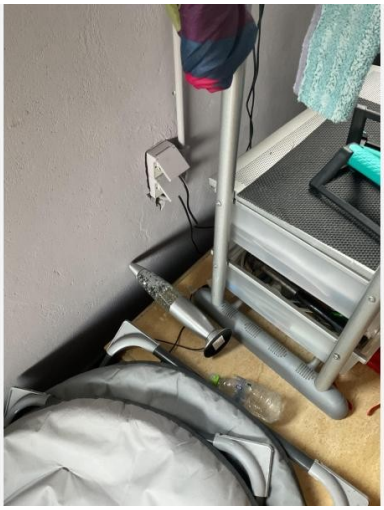
Fiche 6: Cementen smeerlaag garage

Geen asbest

#	Type	Referentie	Resultaat
6.1	Mengmonster	mm05	Geen asbest

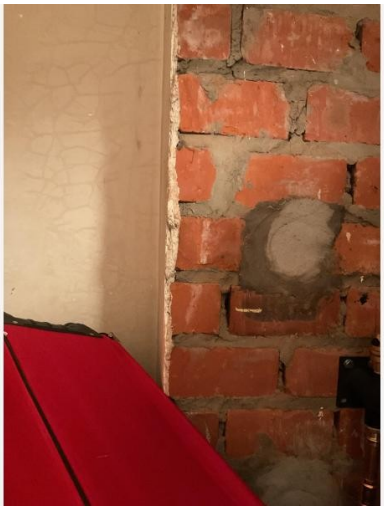
Fiche 7: Pleisterwerk wanden

Geen asbest

#	Type	Referentie	Resultaat
7.1	Mengmonster	mm01	Geen asbest

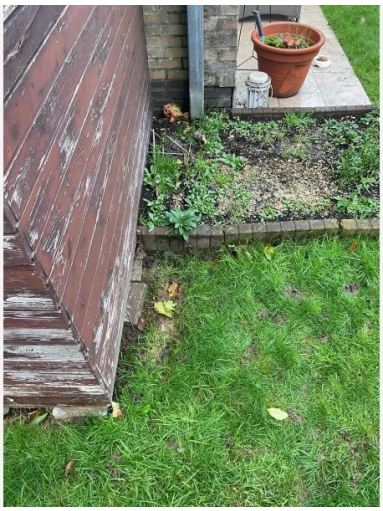
Fiche 8: golfplaten tuinhuis

Afspoelend regenwater kan asbestdeeltjes van verweerde asbestcementen dak- of gevelbekleding meenemen naar de bodem. De asbestdeeltjes in de bodem vormen een laag risico: bodempartikels houden de asbestdeeltjes voldoende vast om gezondheidsrisico's te vermijden. Door deze asbesthoudende bodemzone zorgvuldig te beheren, vermijdt u gezondheidsrisico's.

Beschrijving	golfplaten tuinhuis
Bron van de asbestdeeltjes	Bron is nog aanwezig
Type	Afdruipzone dak
Afmetingen (lengte - breedte - diepte)	• 5,00 m - 0,50 m - 0,30 m
Geraamd volume	0,75 m^3

- Om het afspoelen van asbestdeeltjes te stoppen, is het verstandig om de verwijdering van de dak- of gevelbekleding in te plannen en in afwachting hiervan een dakgoot te plaatsen om het regenwater af te voeren naar de riolering.

De uitgraving van een afdruipzone gebeurt volgens de methodiek "eenvoudige handelingen". Vermijd daarbij vermenging met andere bodem en laat de uitgegraven asbesthoudende grond afvoeren naar een daartoe vergunde stortplaats. Voor de uitgraving wordt een richtdiepte van 30 cm gehanteerd.
