Asbestinventarisatetest

Tieltstraat 156, 8740 Pittem

Attestnummer : 20260625-000224.000

Uitgegeven op : 25.06.2026

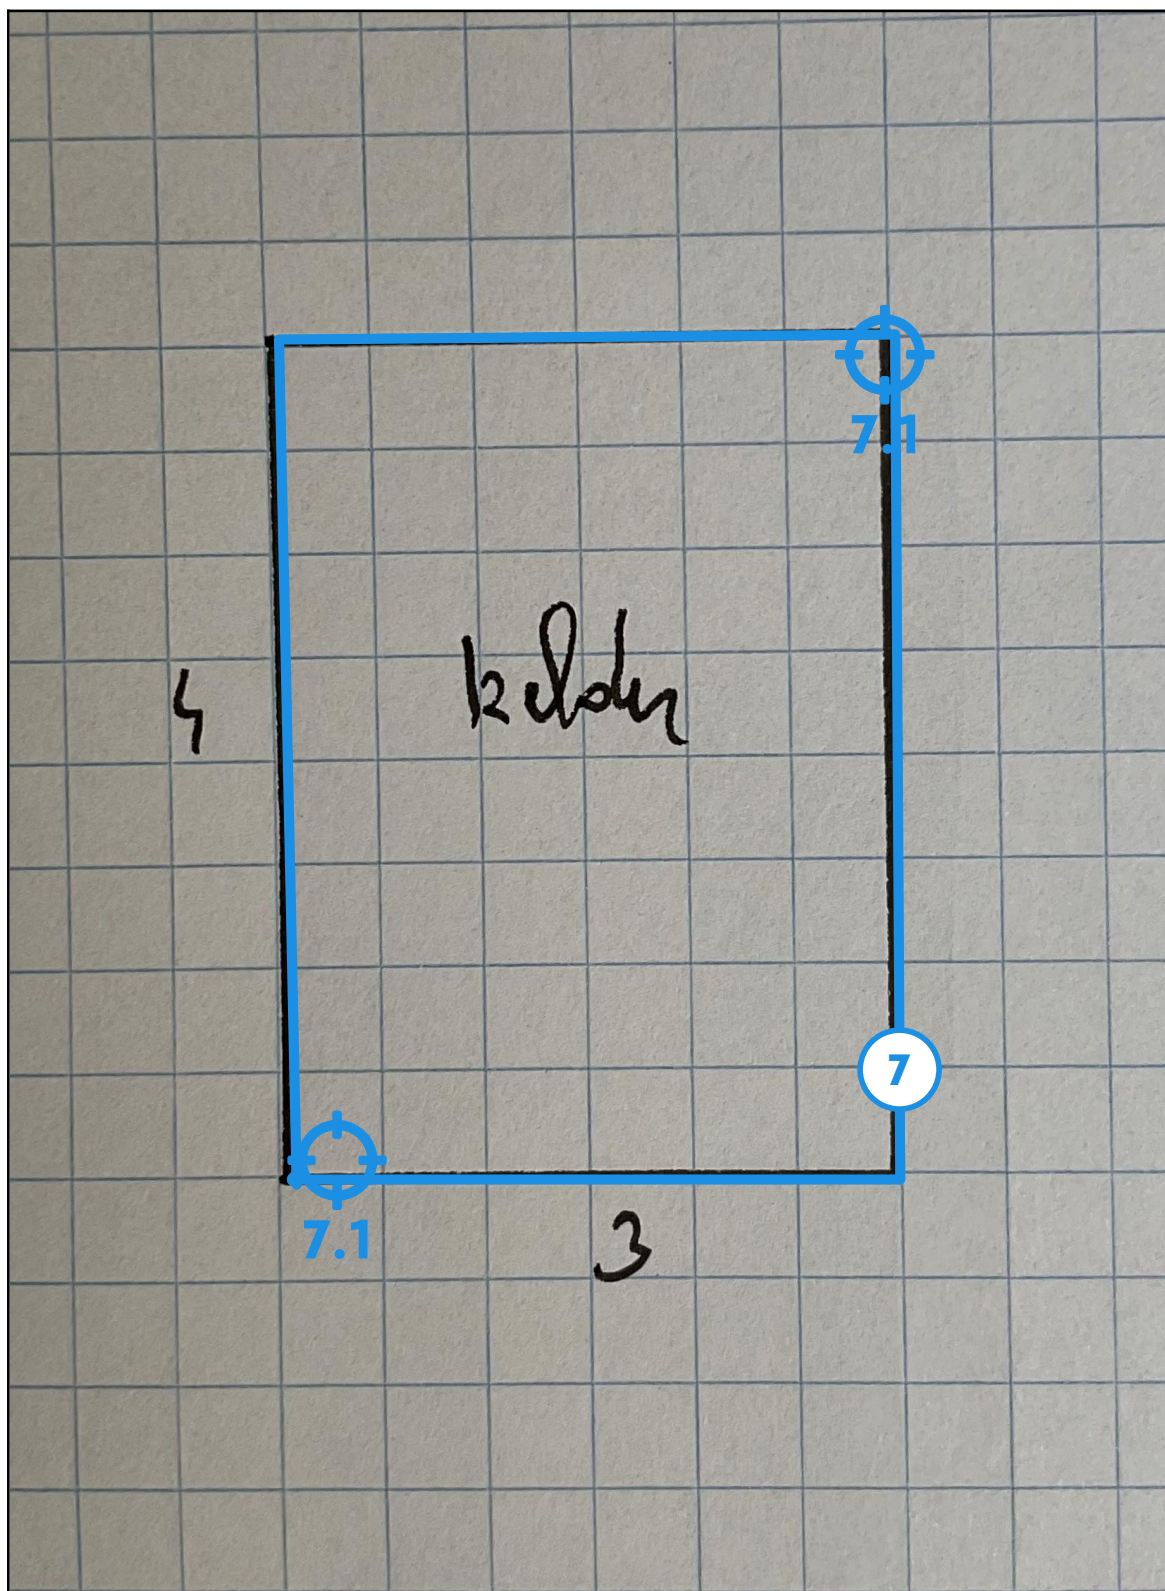
Plan 1.1: Kelderverdieping

7. Cementen smeerlaag kelder	Geen asbest	-
7.1 Code: Mm03	Mengmonster	-

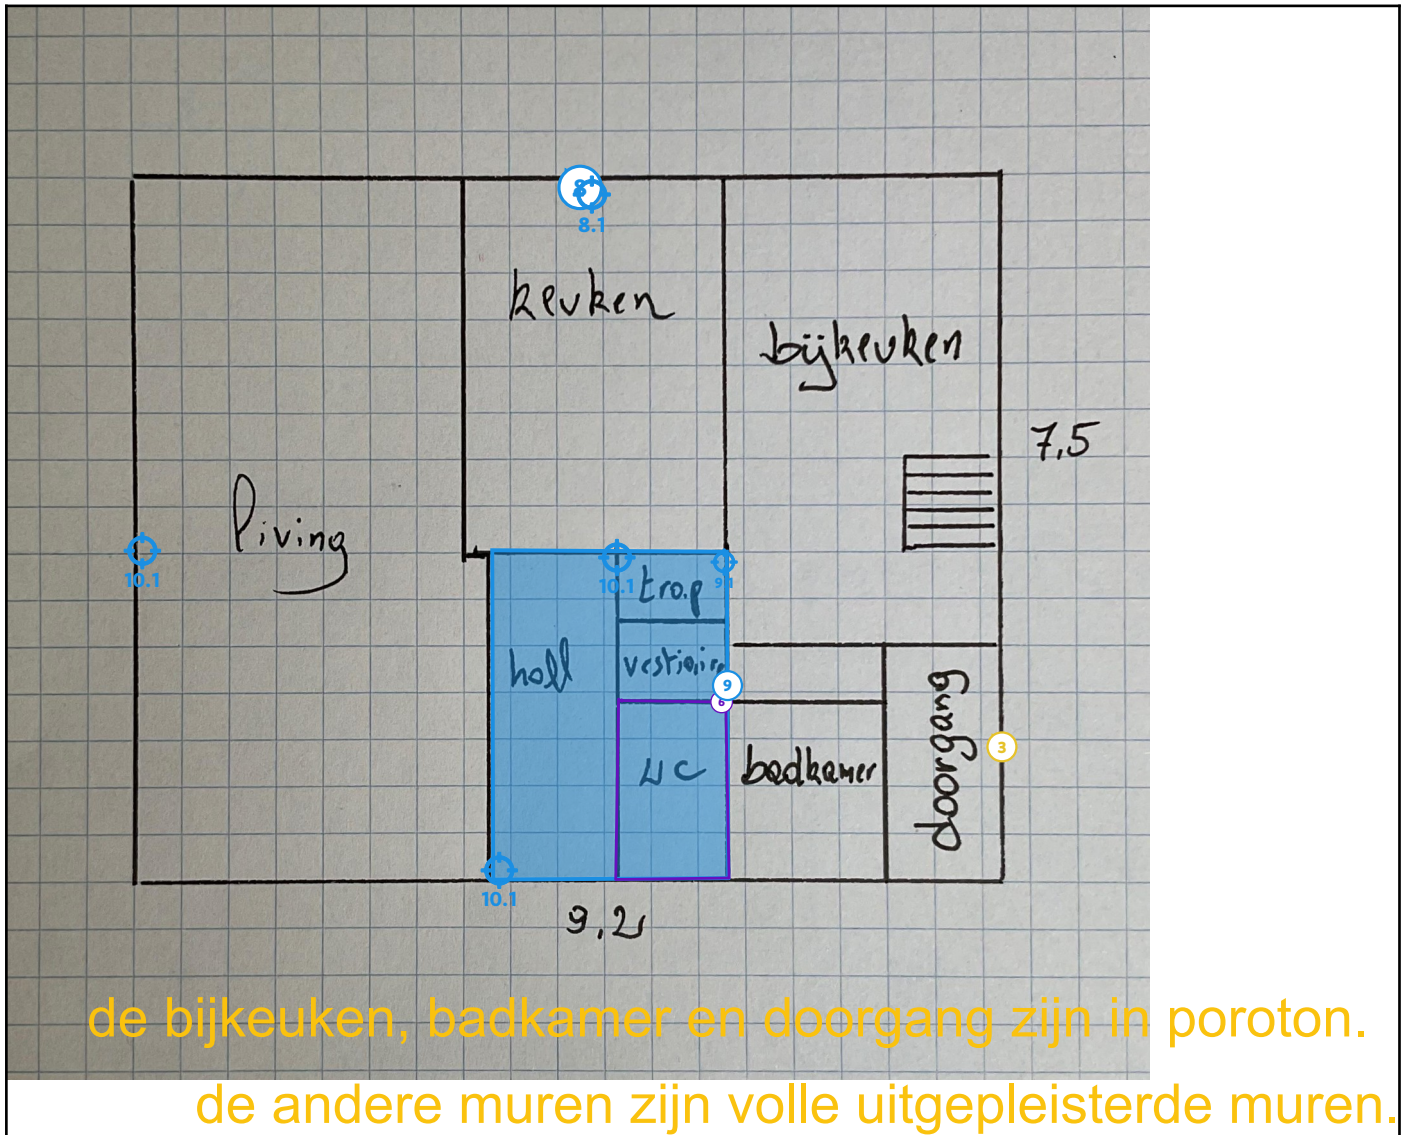
Plan 1.2: Gelijkvloers

Beschrijving	Type	Actie
3. Bakeliet schakelkast	Asbestmateriaal	Zorgvuldig beheren
6. Faiencetegels (lijm)	Advies	-
8. Anti-dreun	Geen asbest	-
8.1 Code: Mm05	Puntmonster	-
9. Pleisterwerk plafonds	Geen asbest	-
9.1 Code: Mm02	Mengmonster	-

10. Pleisterwerk wanden	Geen asbest	-
10.1 Code: Mm01	Mengmonster	-

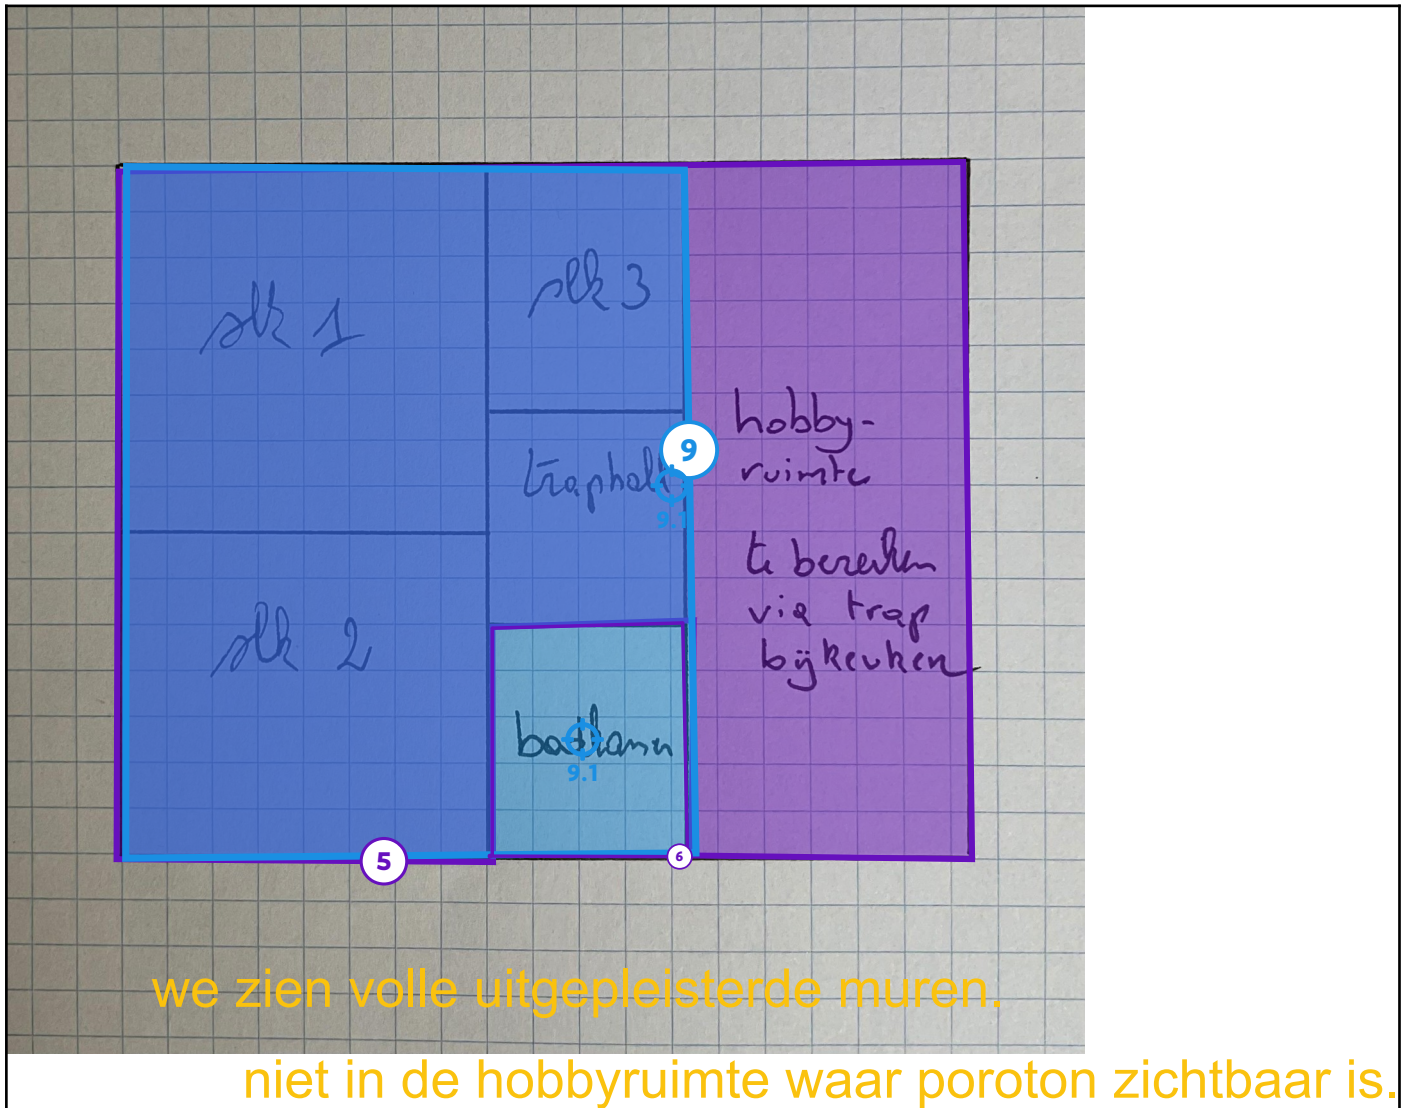
Plan 1.3: Verdieping

Beschrijving	Type	Actie
5. Vloerbedekking	Advies	-
6. Faiencetegels (lijm)	Advies	-
9. Pleisterwerk plafonds	Geen asbest	-
9.1 Code: Mm02	Mengmonster	-
10. Pleisterwerk wanden	Geen asbest	-

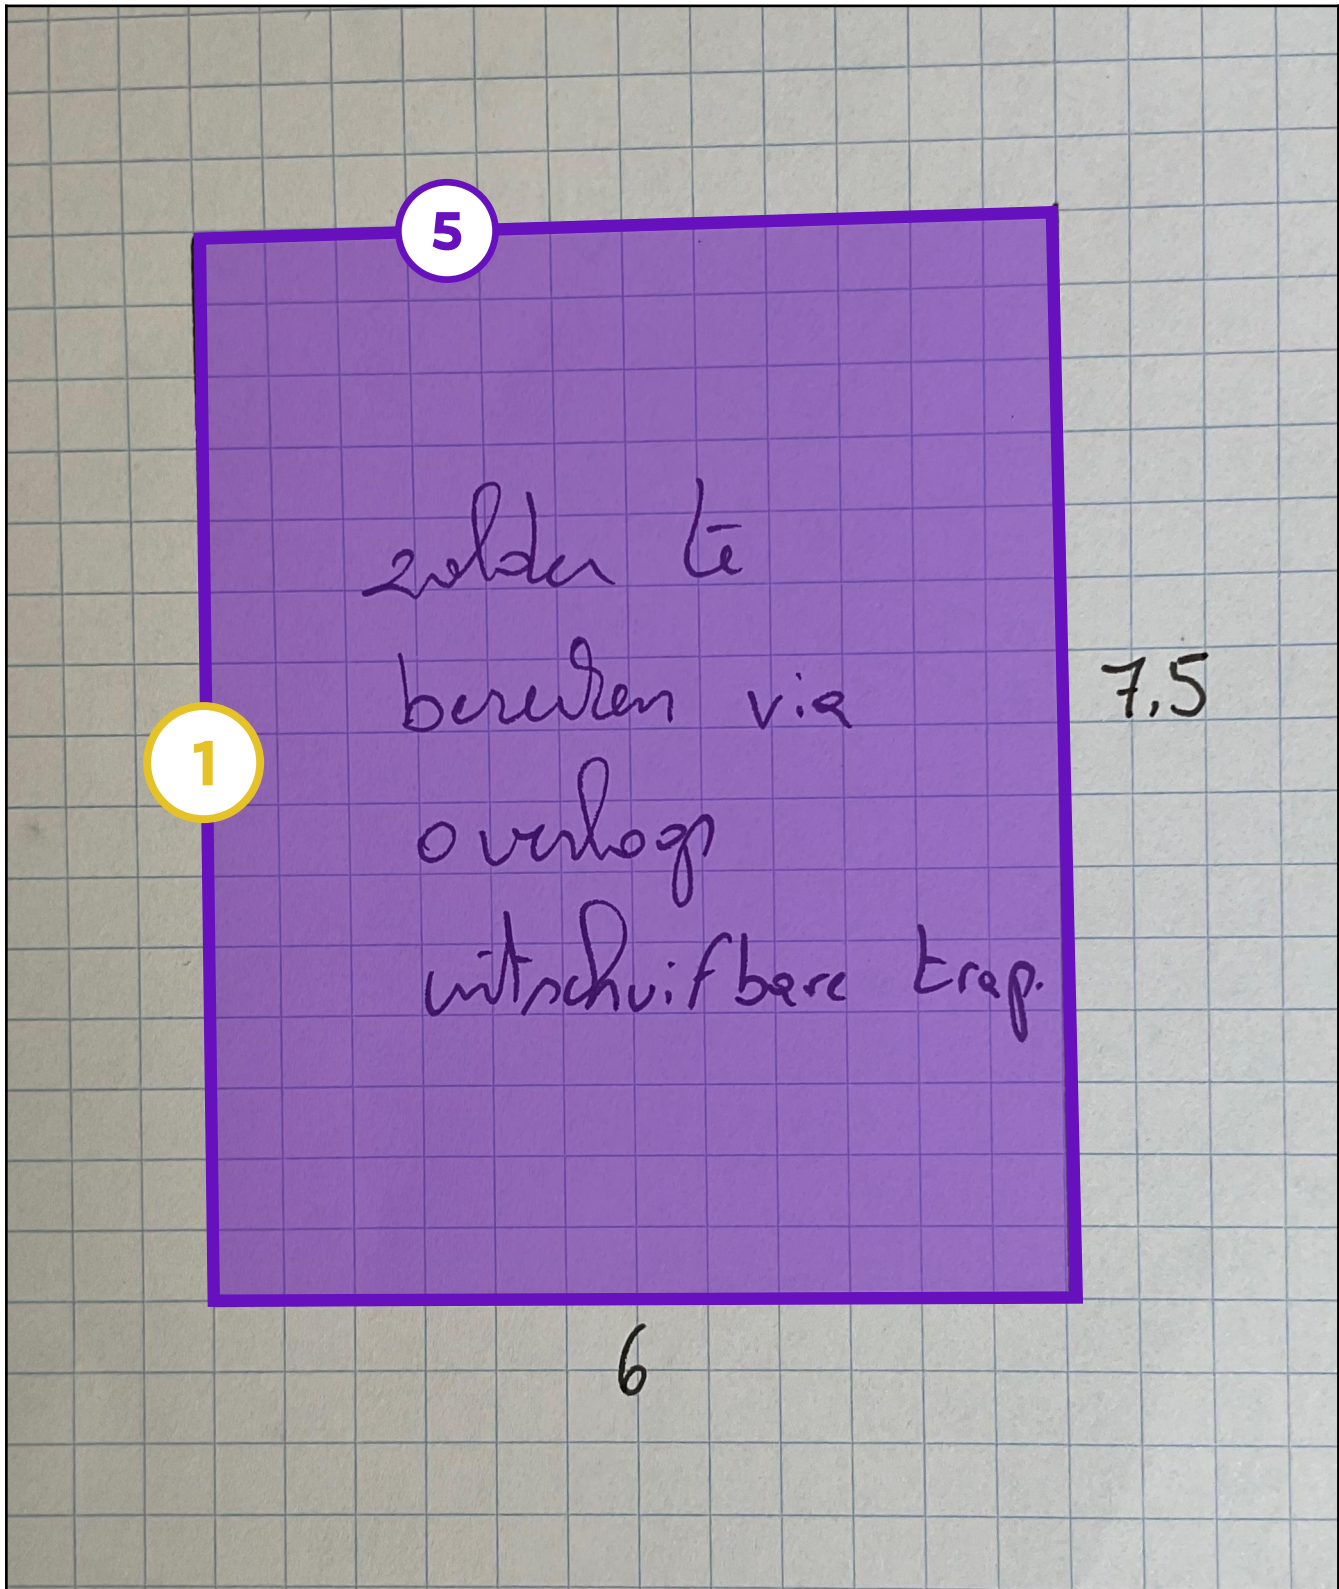
Plan 1.4: Zolder

1. Roetluik	Asbestmateriaal	Zorgvuldig beheren
5. Vloerbedekking	Advies	-

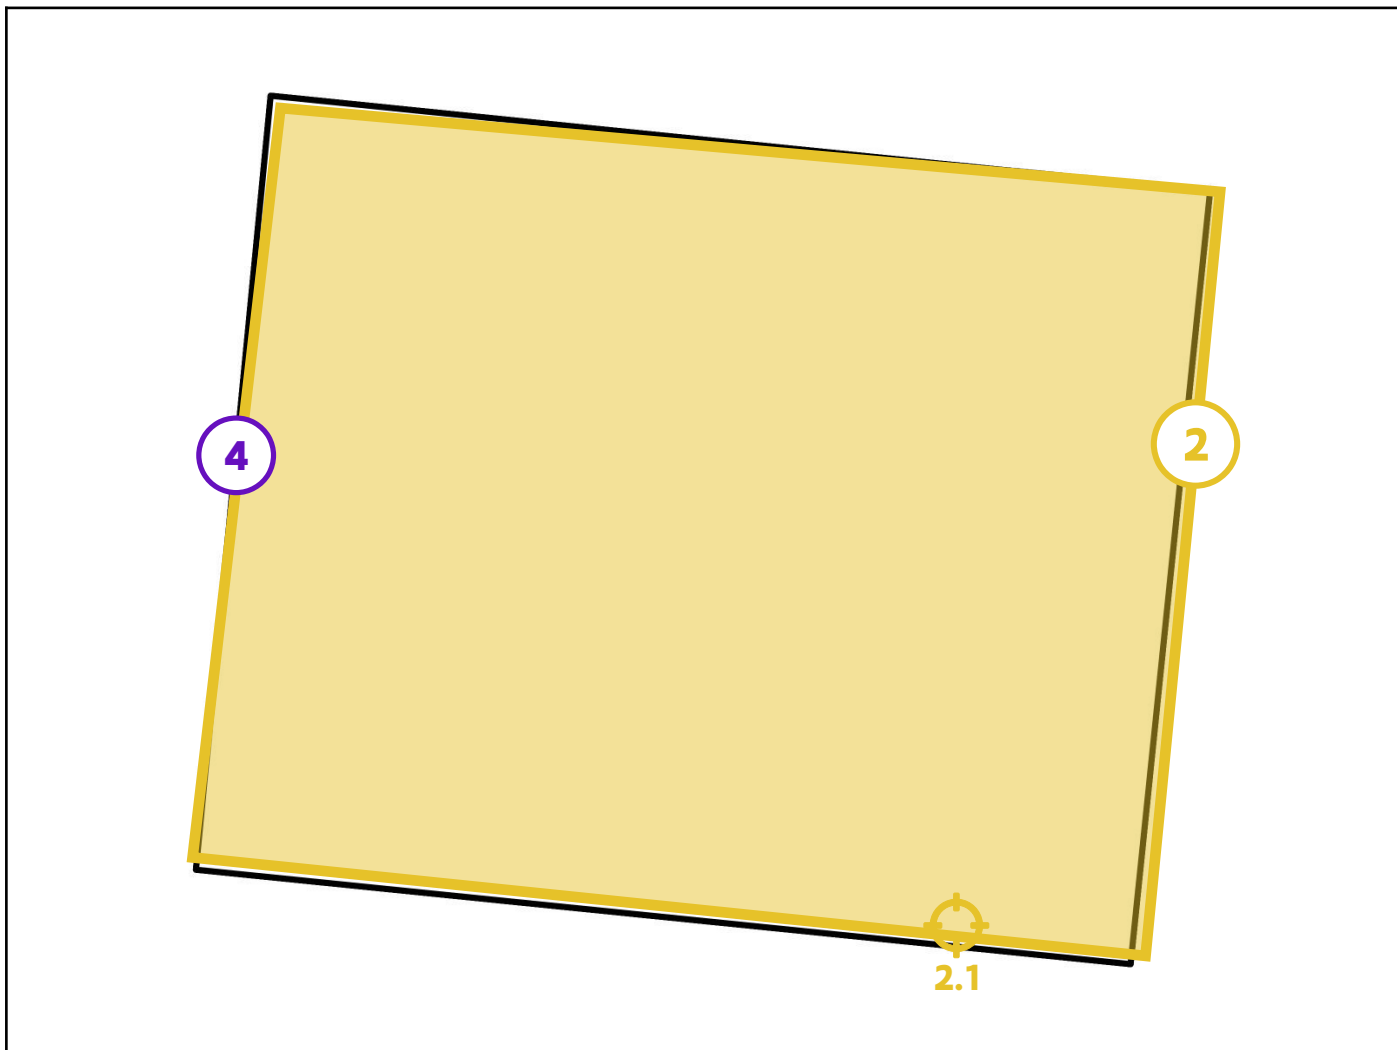
Plan 1.5: Hoofdgebouw plan

Beschrijving	Type	Actie
2. Onderdak type Menuiserite	Asbestmateriaal	Zorgvuldig beheren
2.1 Code: Mm04	Puntmonster	-
4. Schouw	Beperking	-

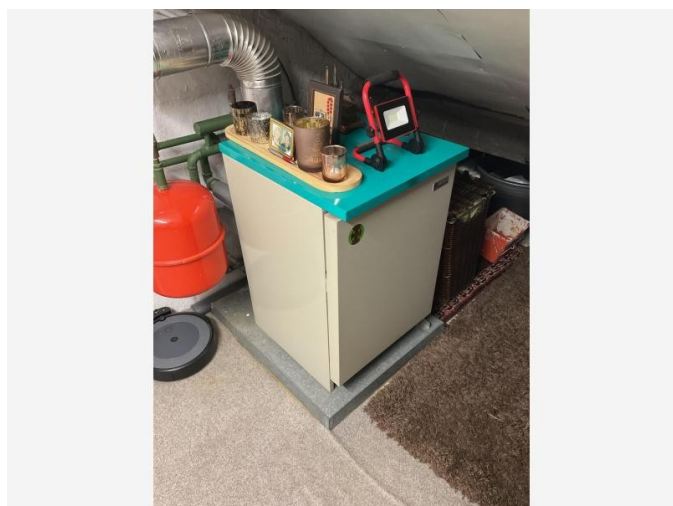
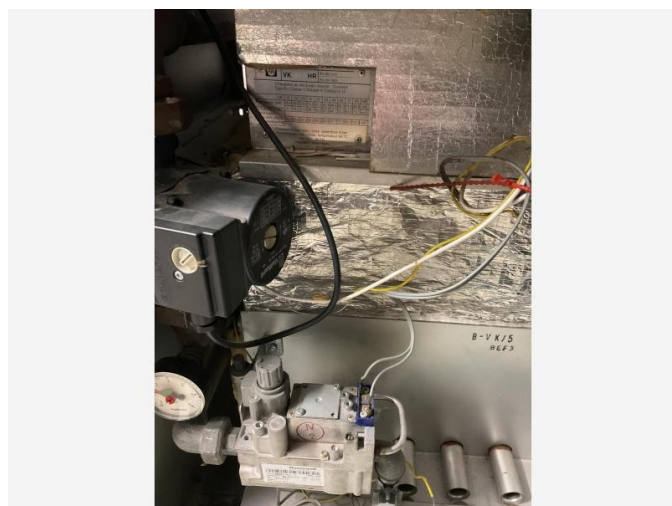
Beschrijving	Notitie	Terug te vinden op plannen
Fiche 11: CV-ketel (niet verdacht)	De CV-ketel (dichtingen, isolerend materiaal) is niet asbestverdacht.	-
Fiche 12: Rookgaskanaal (niet verdacht)	Het rookgaskanaal is niet-asbestverdacht.	-
Fiche 13: Dakbedekking bestaande uit pannen (niet verdacht)	De dakbedekking is niet-asbestverdacht.	-
