# Asbestinventarisatetest

Posterijlaan 17, 8740 Pittem

Attestnummer : 20240518-000044.000

**Niet-asbestveilig**

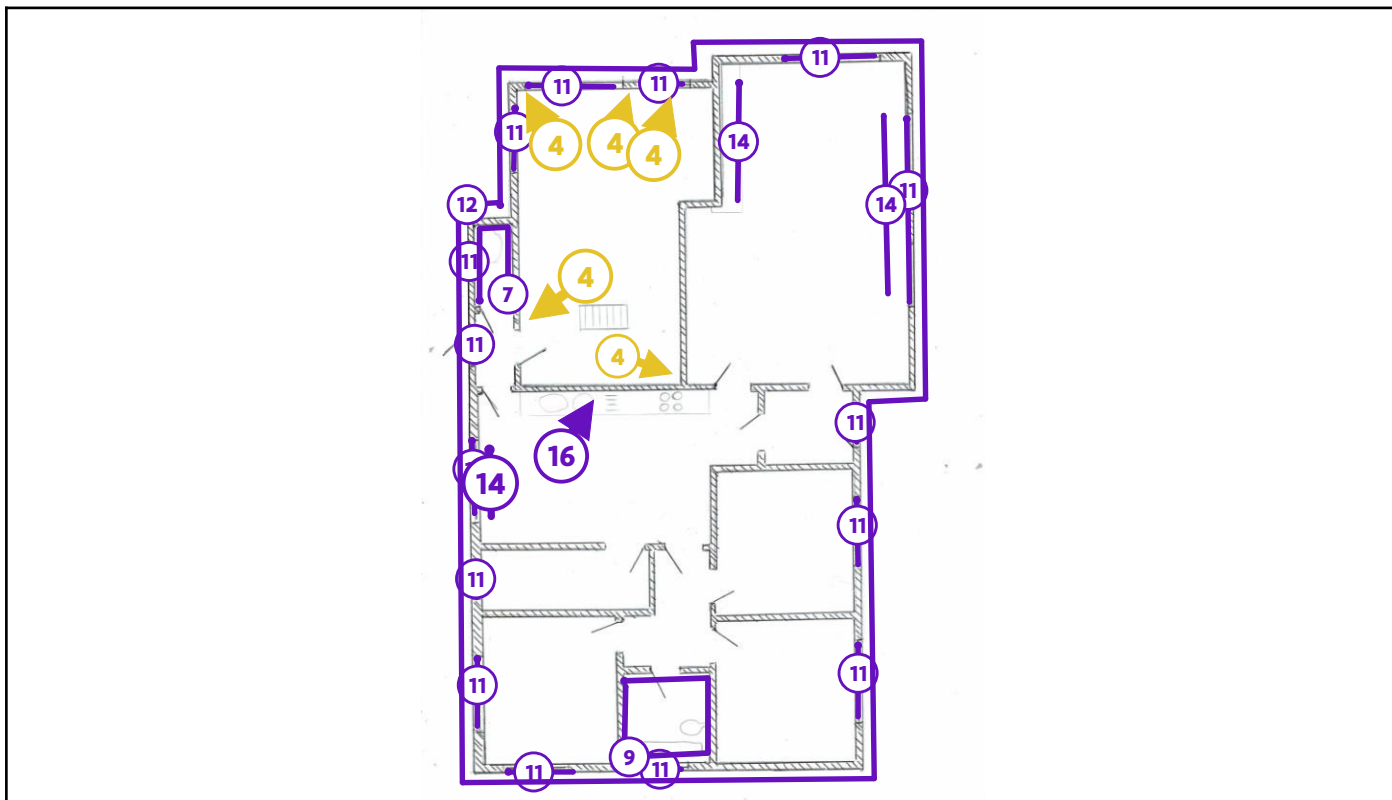
## Plan 1.1: gelijkvloers bakeliet

Beschrijving	Type	Actie
4. bakeliet armaturen	Asbestmateriaal	Zorgvuldig beheren
7. faience wc	Advies	-
9. faience badkamer	Advies	-
11. mastiek ramen en deuren	Advies	-
12. oversteek	Advies	-
14. venstertabletten	Advies	-
16. anti-dreun wasbak keuken	Advies	-

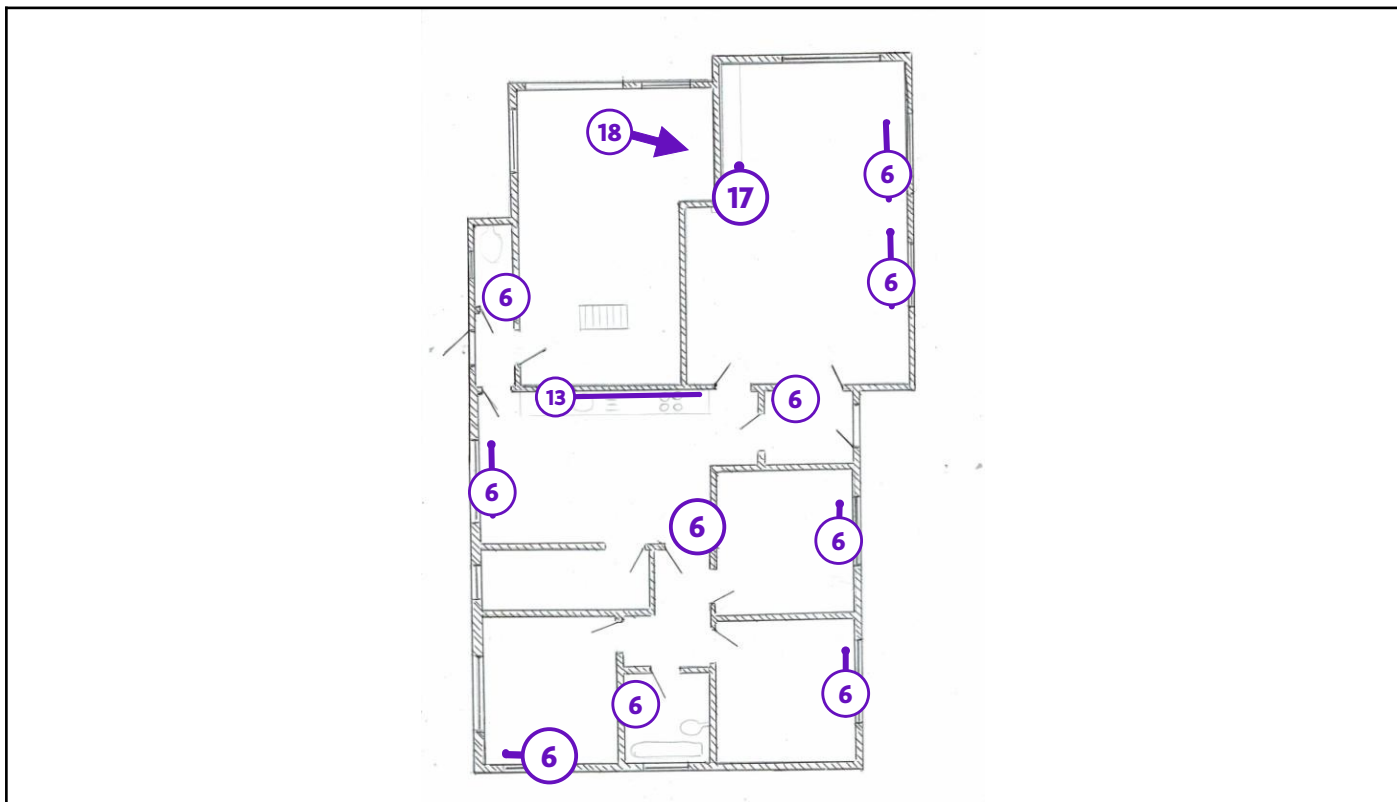
## Plan 1.2: gelijkvloers

Beschrijving	Type	Actie
6. radiatoren	Advies	-
13. faience keuken	Advies	-
17. openhaard	Advies	-
18. cv-ketel op stookolie	Advies	-

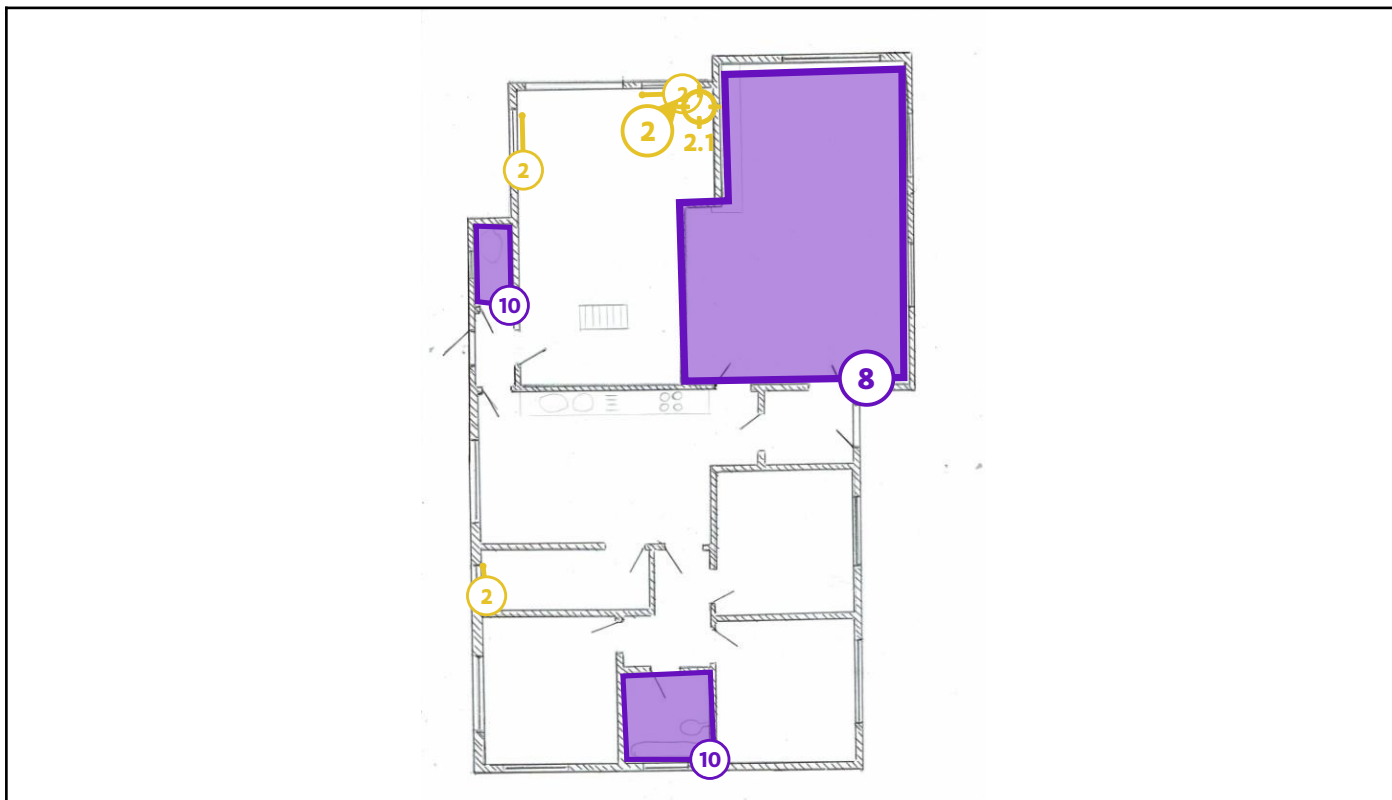
## Plan 1.3: gelijkvloers vensterbanken

Beschrijving	Type	Actie
2. vensterbanken massal	Asbestmateriaal	Zorgvuldig beheren
2.1 Code: 04	Puntmonster	-
8. plafond living	Advies	-
10. plafond wc en badkamer	Advies	-

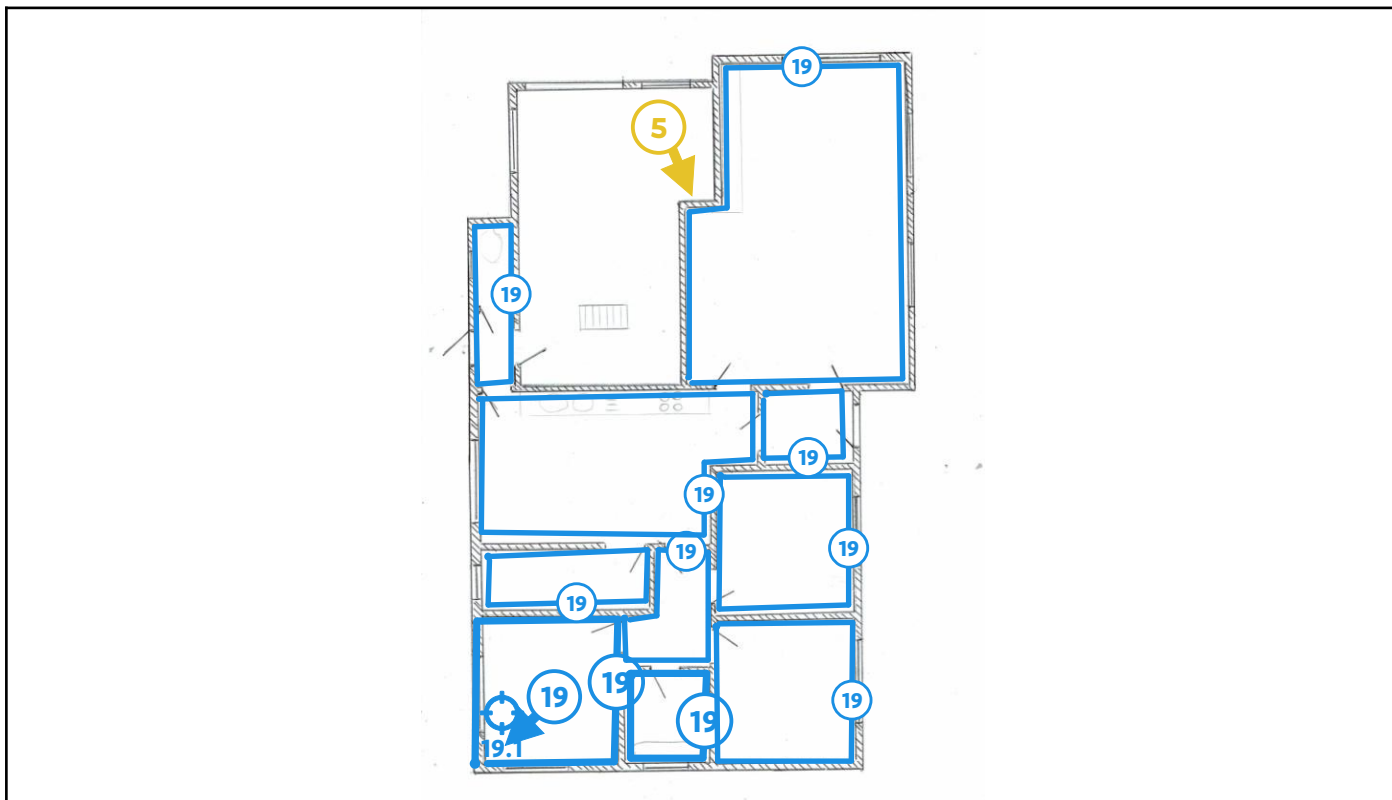
## Plan 1.4: gelijkvloers pleister muren

Beschrijving	Type	Actie
5. roetschuif	Asbestmateriaal	Zorgvuldig beheren
19. pleister muren	Geen asbest	-
19.1 Code: 02	Puntmonster	-

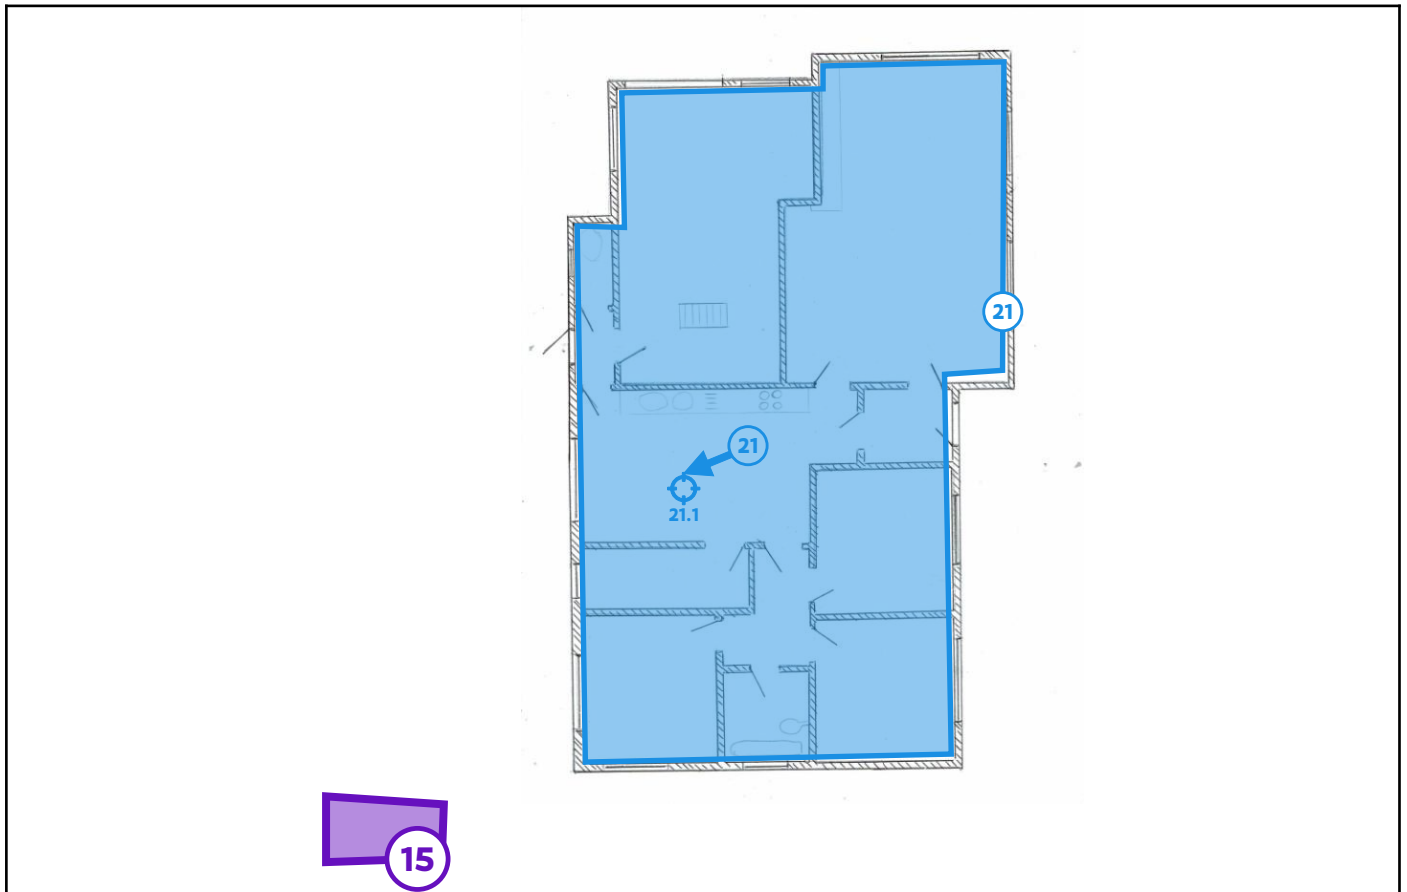
## Plan 1.5: gelijkvloers pleister plafond

Beschrijving	Type	Actie
15. afdak tuinberging	Advies	-
21. pleister plafond	Geen asbest	-
21.1 Code: 03	Puntmonster	-

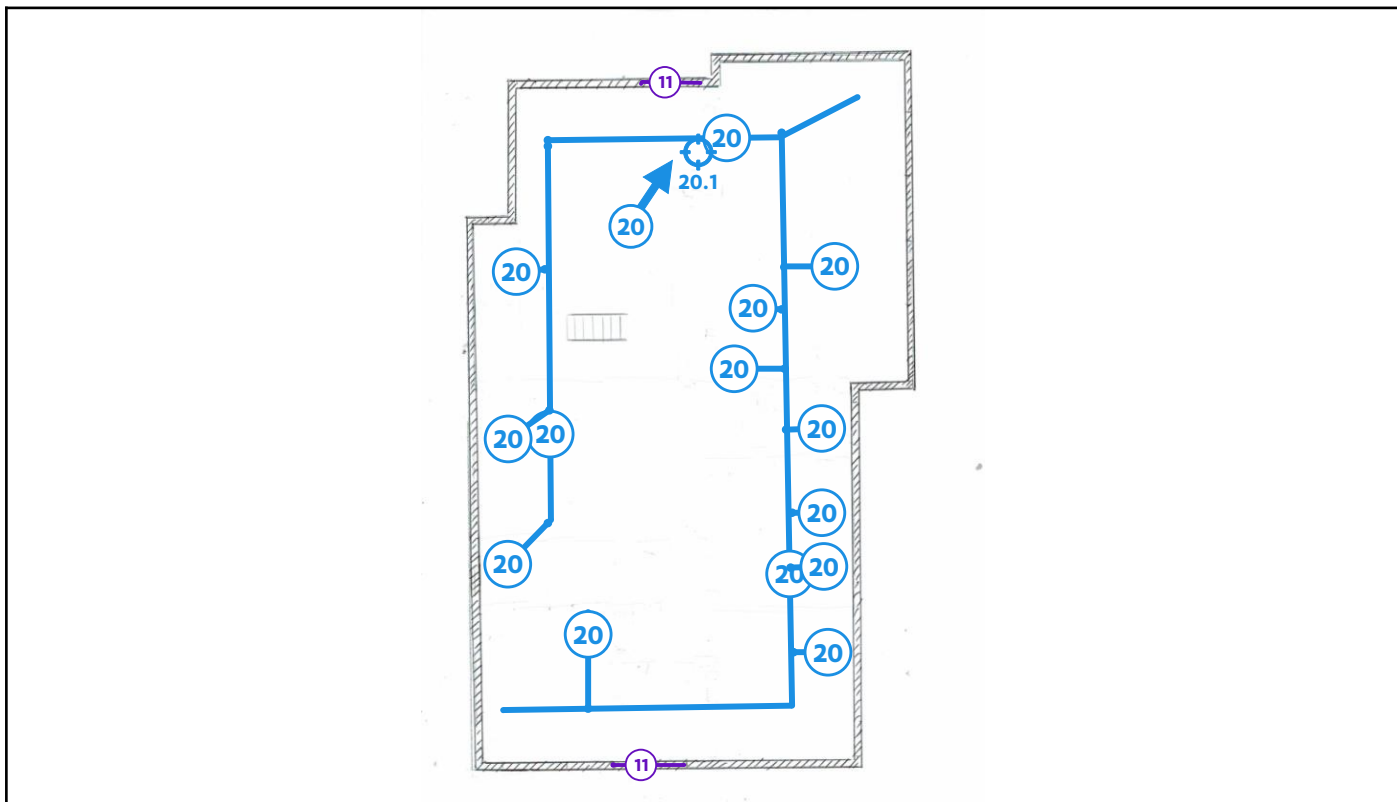
## Plan 1.6: zolder leidingisolatie

Beschrijving	Type	Actie
11. mastiek ramen en deuren	Advies	-
20. leidingisolatie	Geen asbest	-
20.1 Code: 01	Mengmonster	-

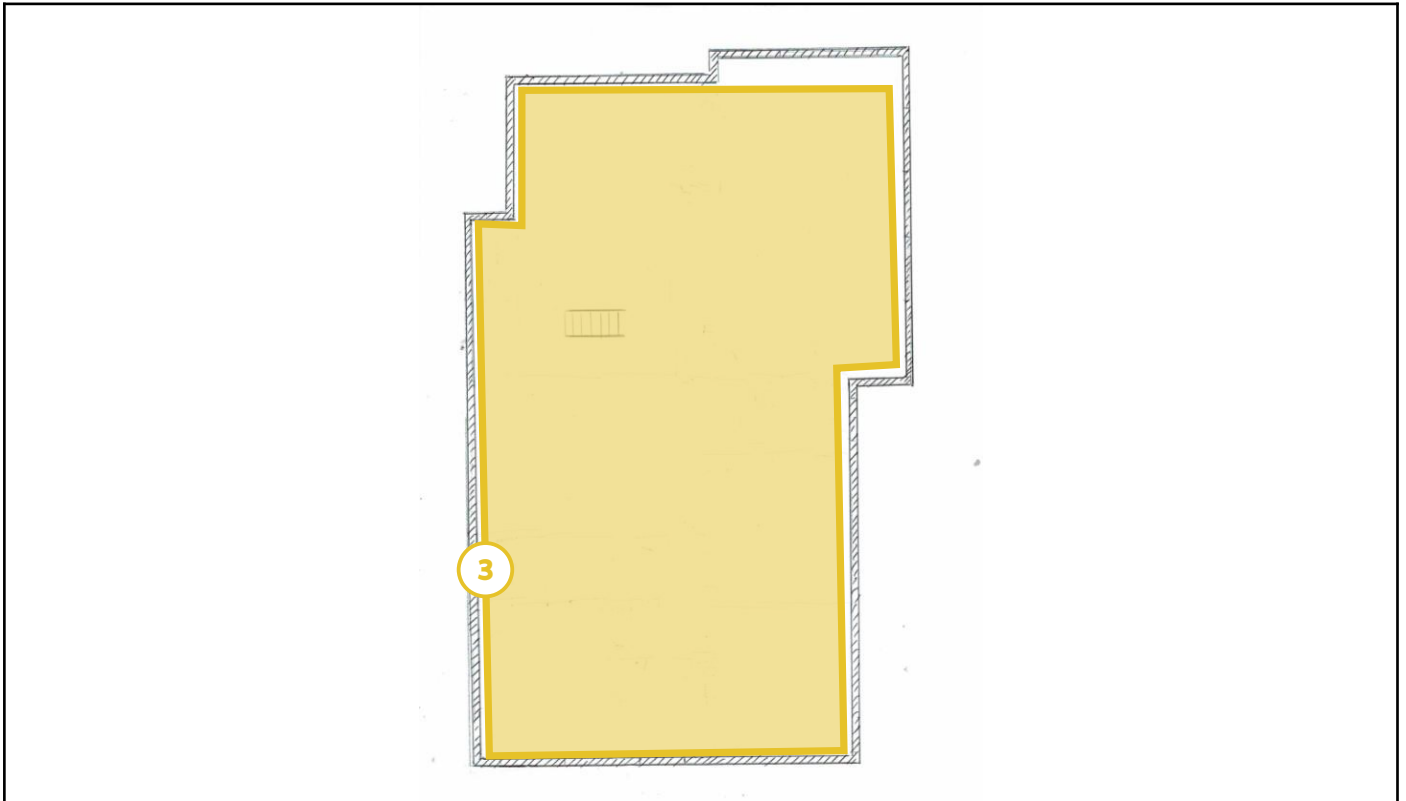
## Plan 1.7: zolder onderdakplaten

Beschrijving	Type	Actie
3. onderdakplaten dak	Asbestmateriaal	Zorgvuldig beheren

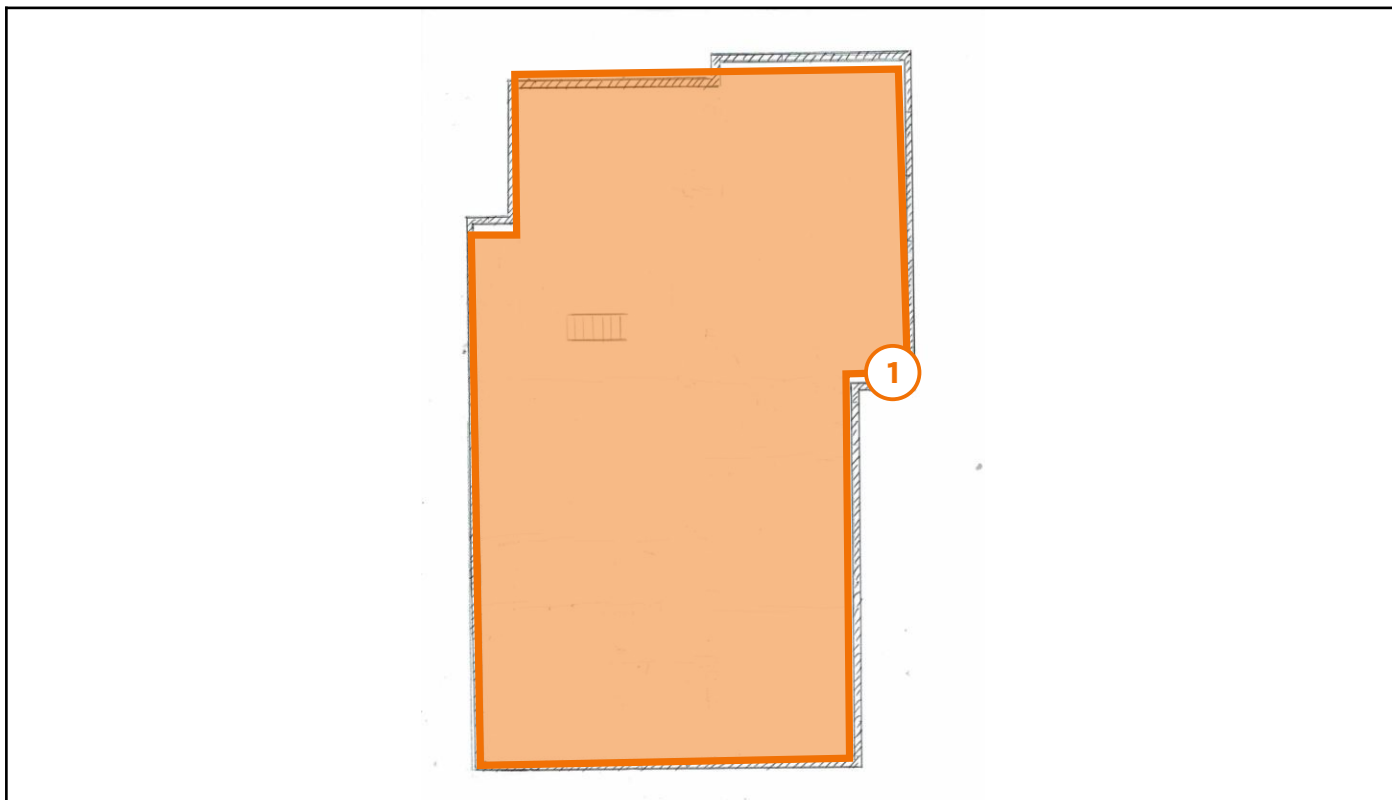
## Plan 1.8: dakleien

Beschrijving	Type	Actie
1. dakleien	Asbestmateriaal	<a href="#">Verwijderen</a>
