Asbestinventarisatetest

Beverensestraat 34, 8850 Ardoorie

Attestnummer : 20230416-000037.000

Uitgegeven op : 16.04.2023

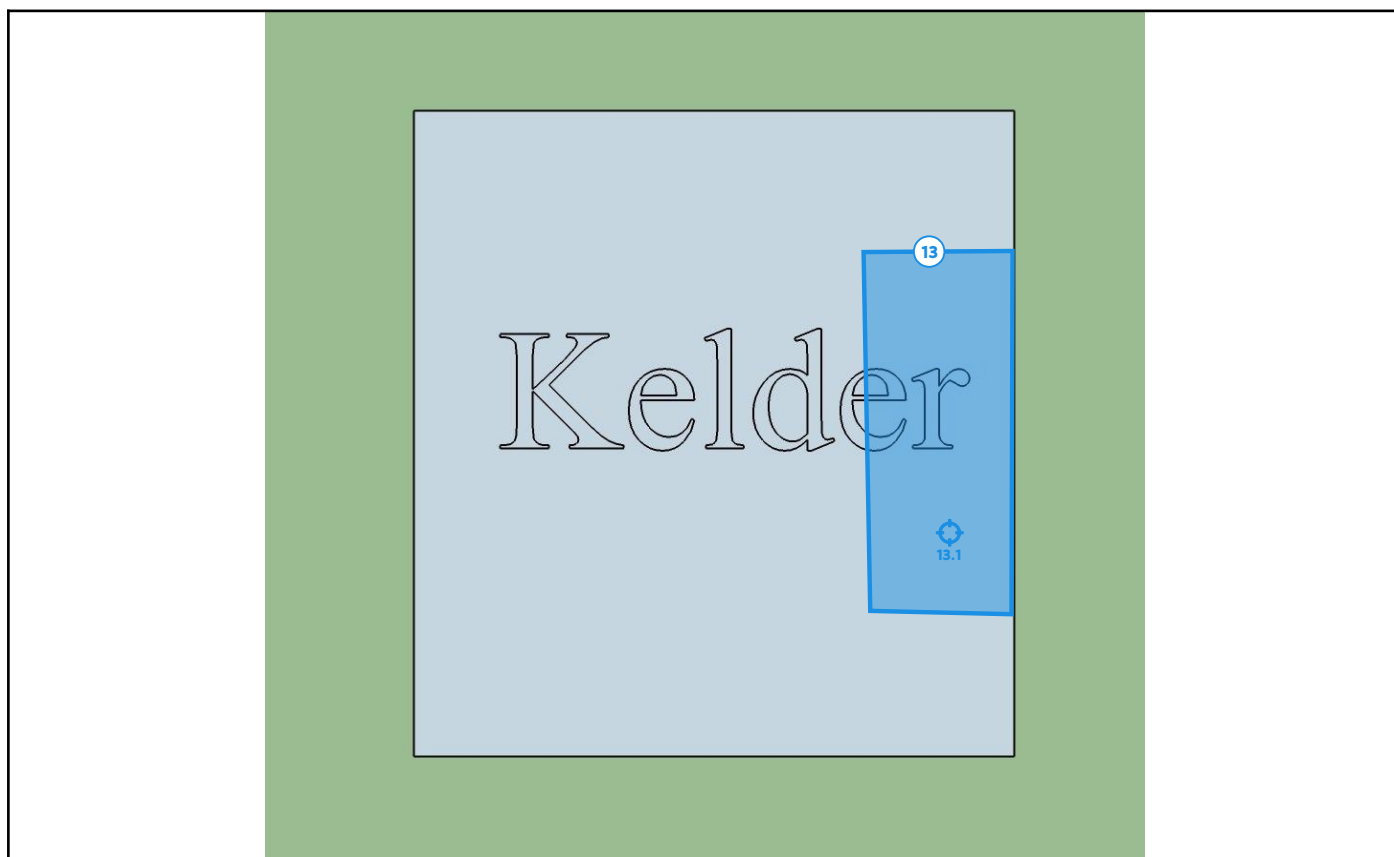
Plan 1.1: Kelder

Beschrijving	Type	Actie
13. vloerzeil traptreden kelder	Geen asbest	-
13.1 Code: staal 5	Puntmonster	-

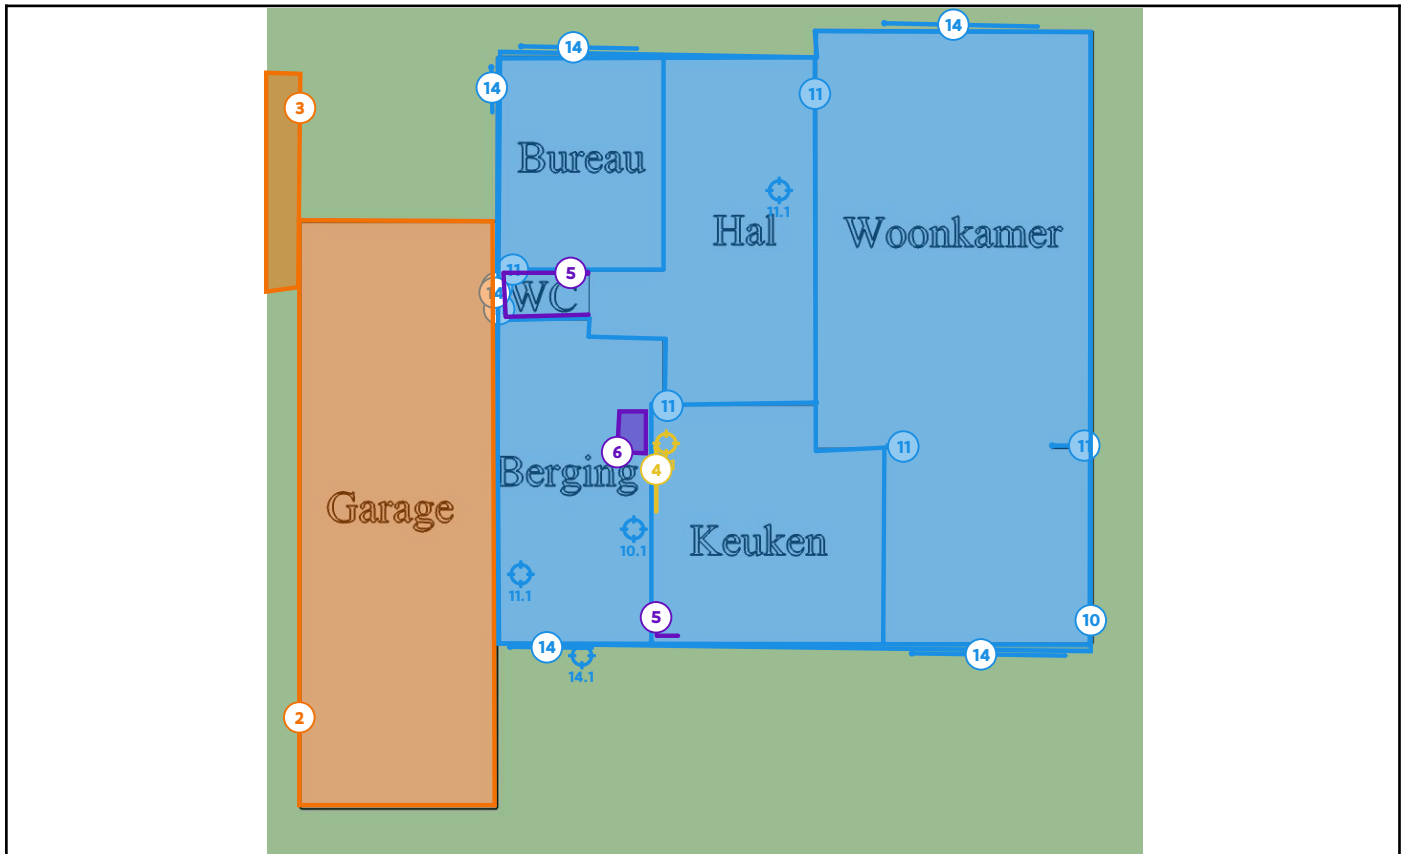
Plan 1.2: Gelijkvloers

Beschrijving	Type	Actie
2. roofing plat dak garage	Asbestmateriaal	Verwijderen
3. schuin dak	Asbestmateriaal	Verwijderen
4. sierplaat radiator	Asbestmateriaal	Zorgvuldig beheren
4.1 Code: staal 6	Puntmonster	-
5. tegellijm toilet, keuken en badkamer	Beperking	-
6. mazoutketel viessmann	Advies	-
10. pleisterwerk plafond	Geen asbest	-
10.1 Code: staal 2	Mengmonster	-
11. pleisterwerk muur	Geen asbest	-

11.1 Code: staal 1	Mengmonster	-
14. mastiek ramen	Geen asbest	-
14.1 Code: staal 8	Puntmonster	-

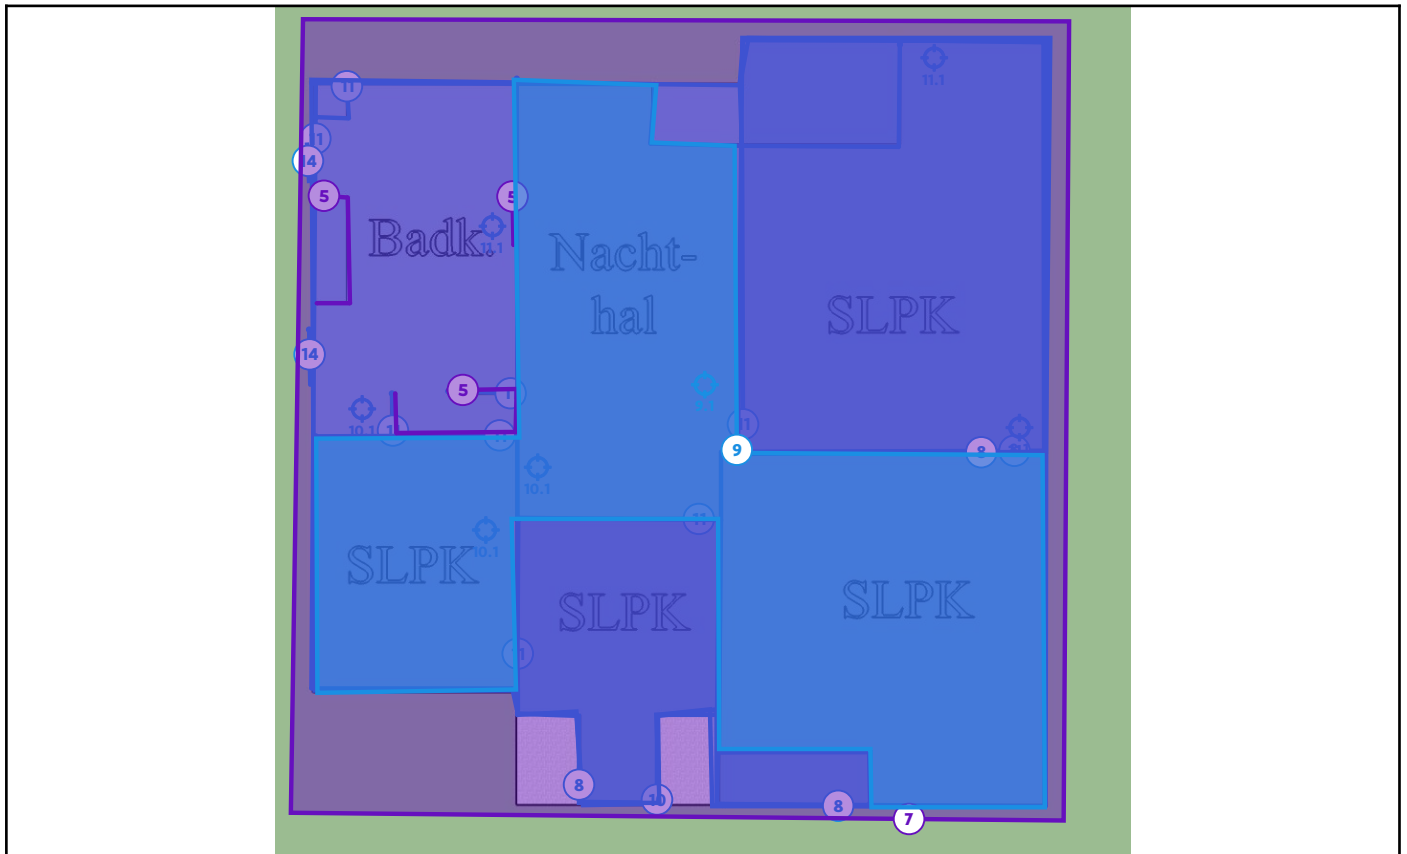
Plan 1.3: Verdiep

Beschrijving	Type	Actie
5. tegellijm toilet, keuken en badkamer	Beperking	-
7. Dak woning - geen onderdak aanwezig	Advies	-
8. vloerzeil	Geen asbest	-
8.1 Code: staal 3	Puntmonster	-
9. Onderlaag tapijt	Geen asbest	-
9.1 Code: staal 4	Puntmonster	-
10. pleisterwerk plafond	Geen asbest	-
10.1 Code: staal 2	Mengmonster	-
11. pleisterwerk muur	Geen asbest	-

11.1 Code: staal 1	Mengmonster	-
14. mastiek ramen	Geen asbest	-

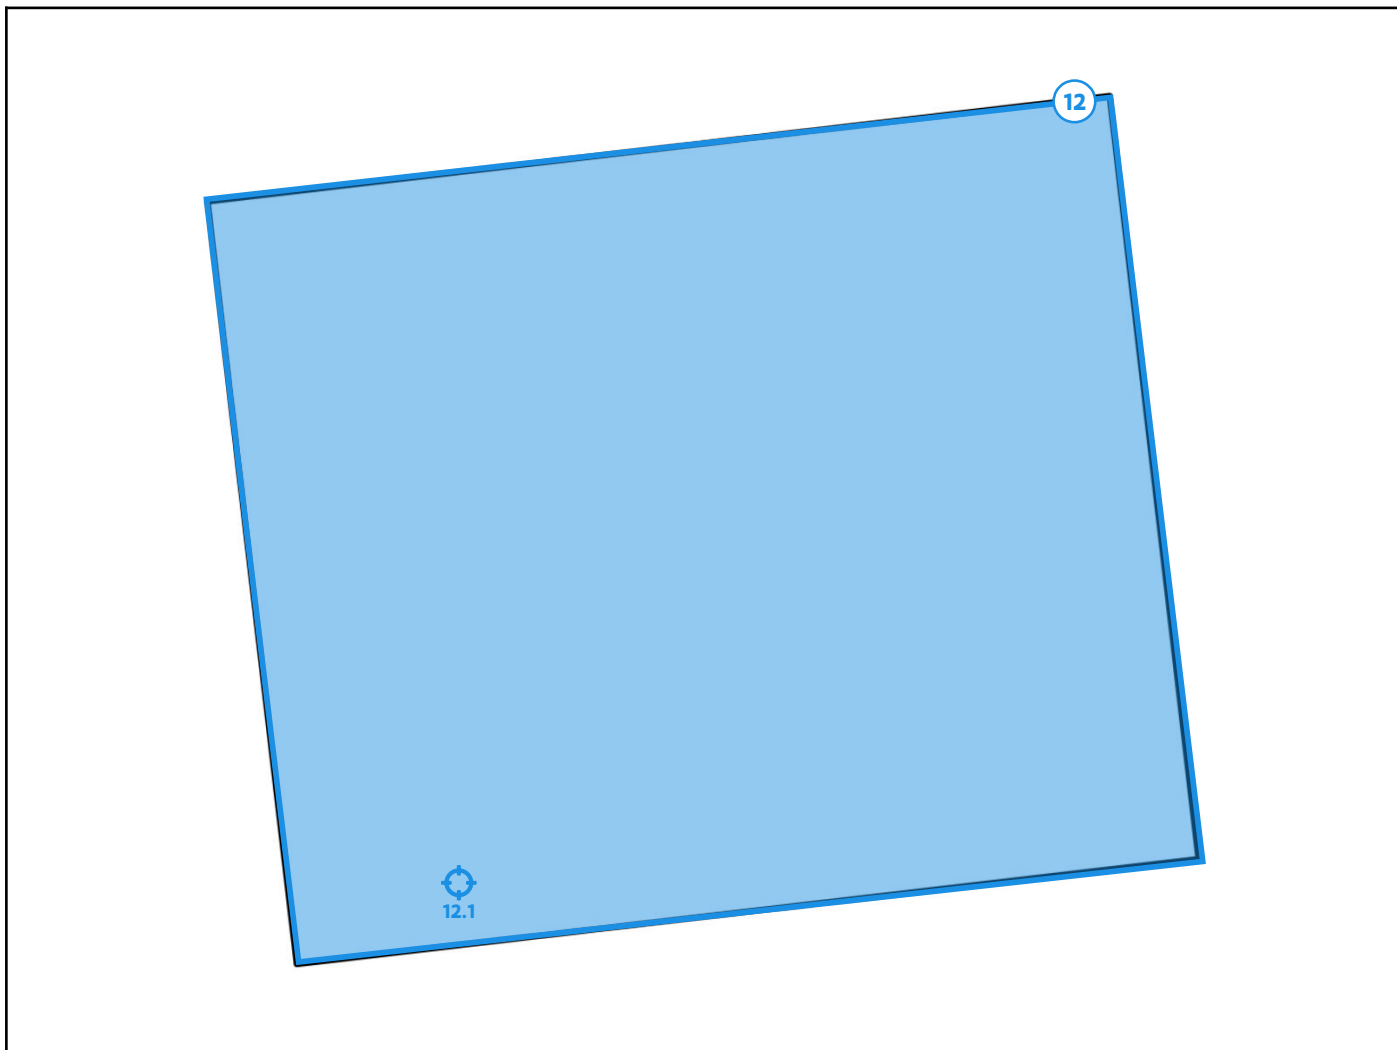
Plan 2.1: Bijgebouw plan

Beschrijving	Type	Actie
12. Dak tuinhuis	Geen asbest	-
12.1 Code: staal 7	Puntmonster	-

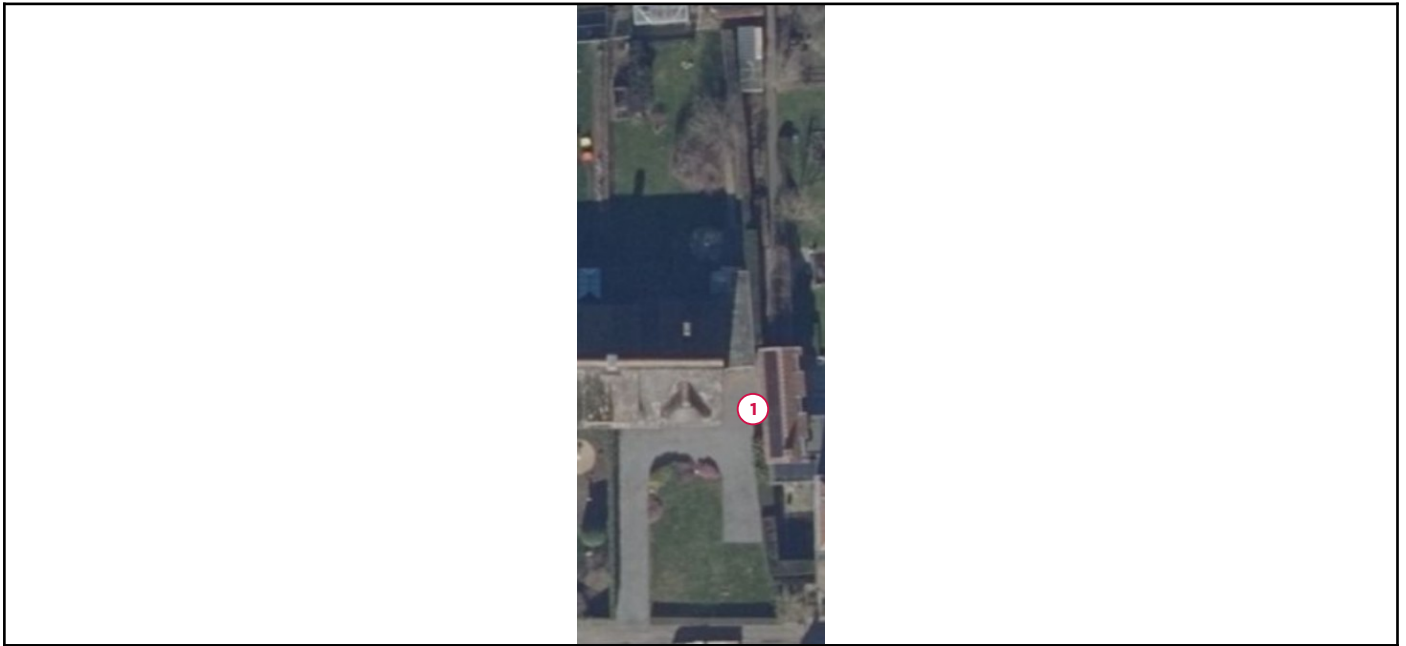
Plan 3.1: Vaststellingen buiten de constructies

Beschrijving	Type	Actie
1. bloempot	Asbestmateriaal	Dringend verwijderen
