# Asbestinventarisatetest

Korte Veldweg 18, 8740 Pittem

Attestnummer : 20230508-000064.000

Uitgegeven op : 08.05.2023

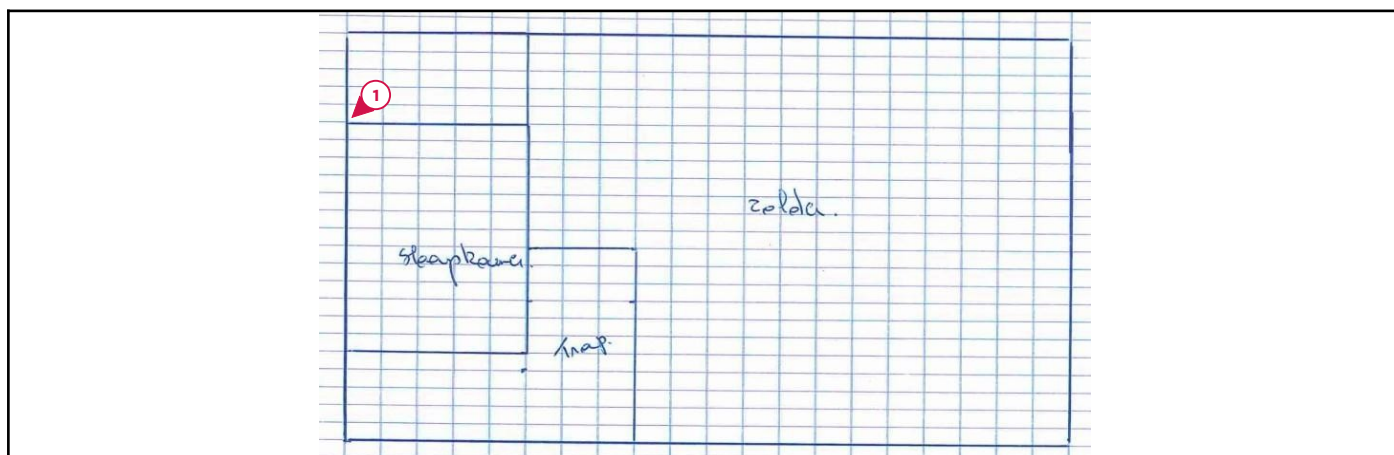
## Plan 1.2: V+1

| Beschrijving | Type | Actie |
|---|---|---|
| 1. cementplaat V+1 | Asbestmateriaal | Dringend verwijderen |
