Asbestinventarisatetest

Beernemstraat 69, 8750 Wingene

Attestnummer : 20240518-000013.000

Uitgegeven op : 18.05.2024

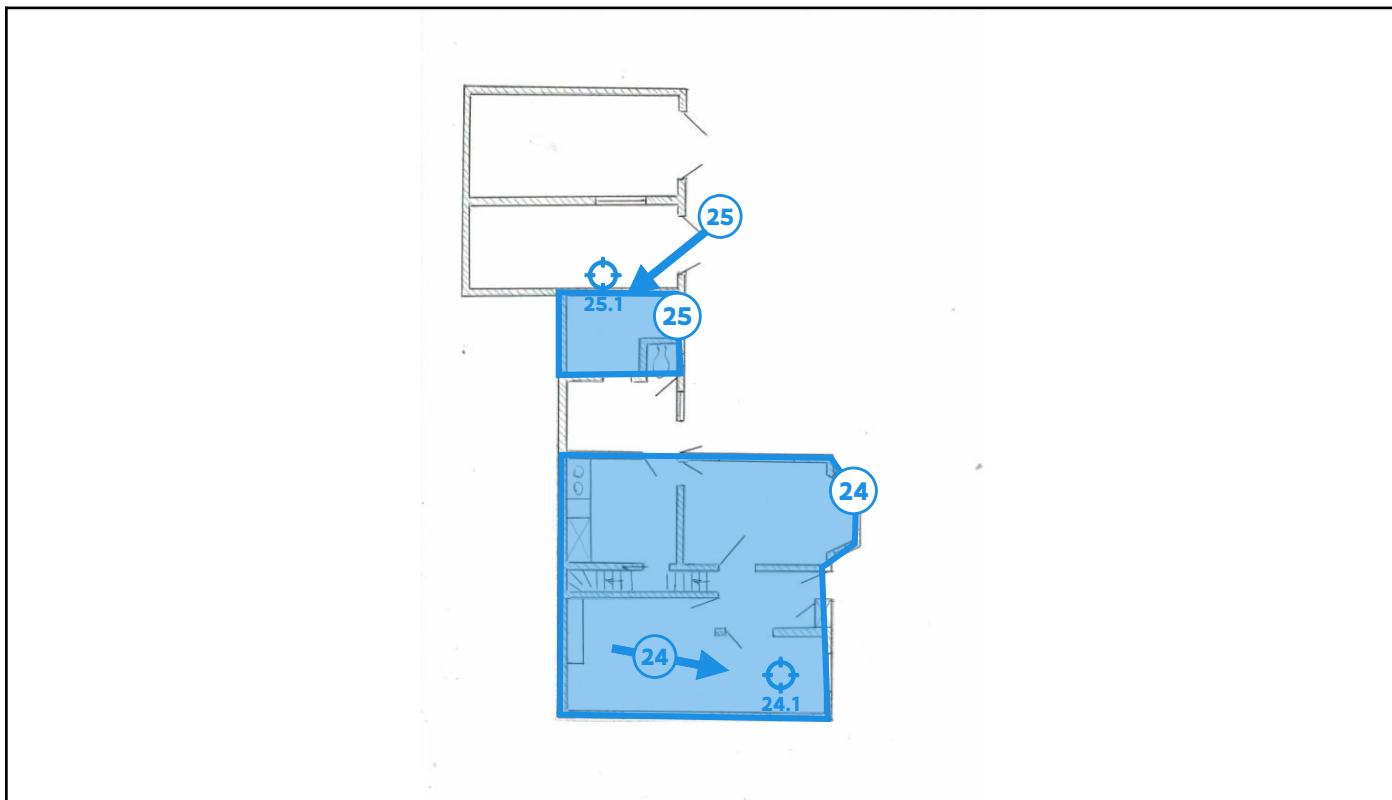
Plan 1.7: gelijkvloers pleister plafond

Beschrijving	Type	Actie
24. pleister plafond	Geen asbest	-
24.1 Code: 05	Puntmonster	-
25. bitumen plat dak	Geen asbest	-
25.1 Code: 07	Puntmonster	-

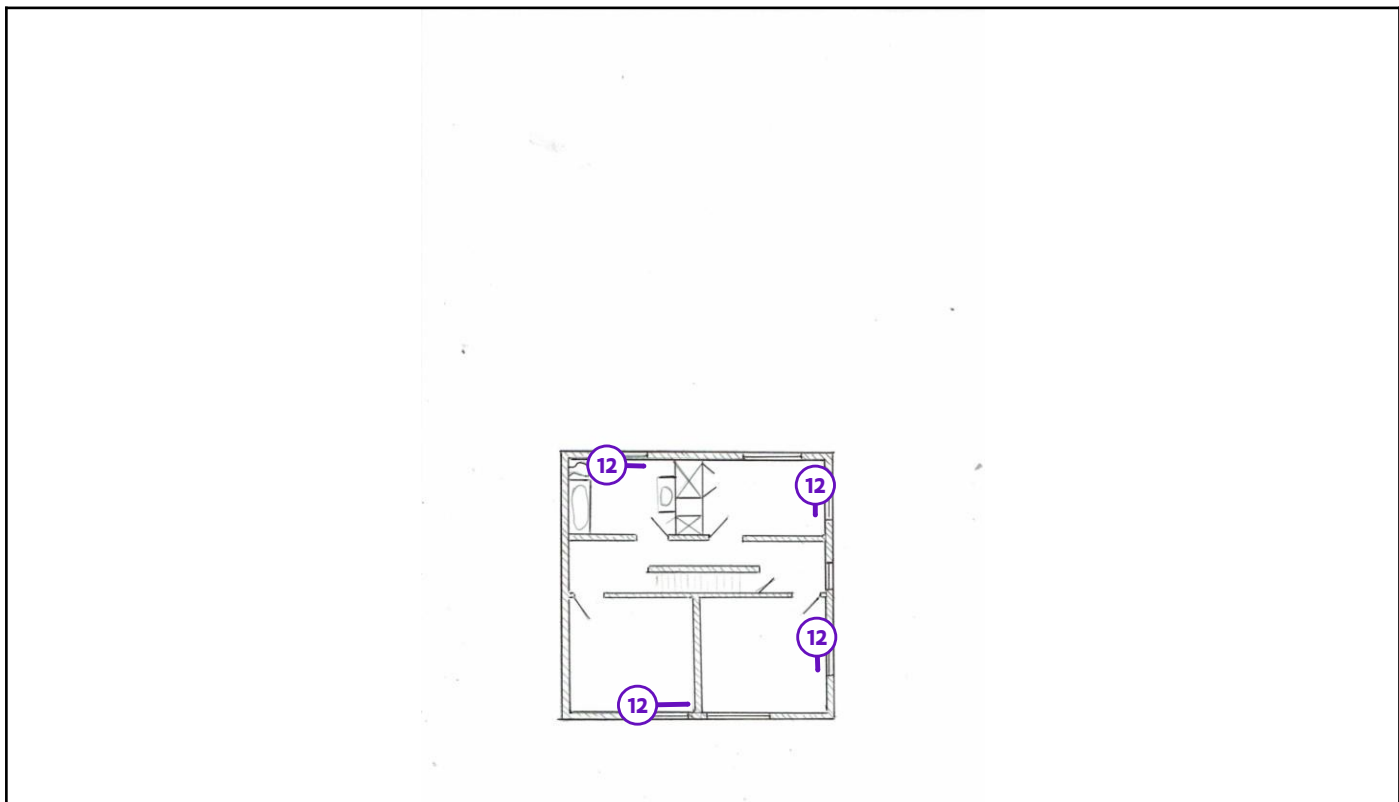
Plan 1.8: verdiep radiatoren

Beschrijving	Type	Actie
12. radiatoren	Advies	-

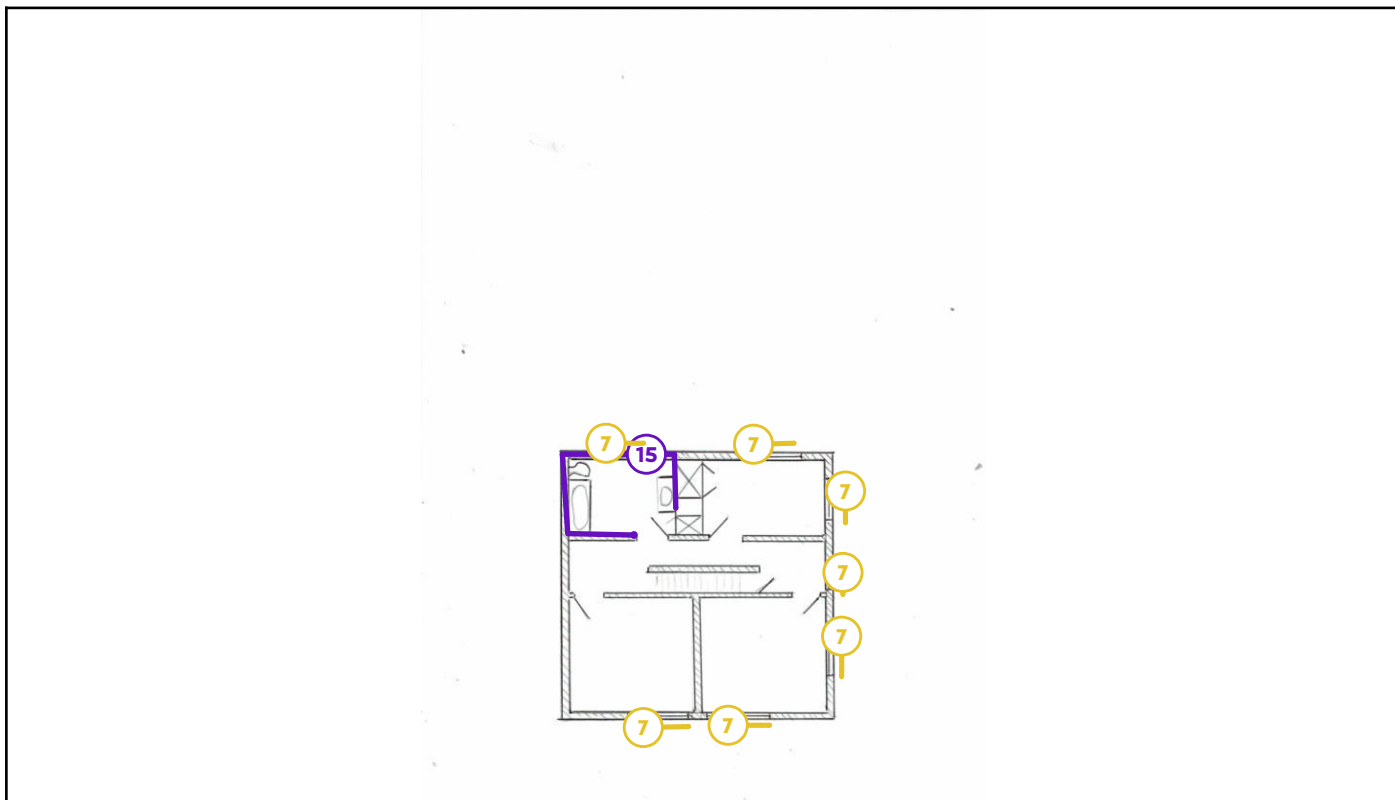
Plan 1.9: verdiep tegellijn

Beschrijving	Type	Actie
7. mastiek ramen	Asbestmateriaal	Zorgvuldig beheren
15. tegellijn faience badkamer	Advies	-

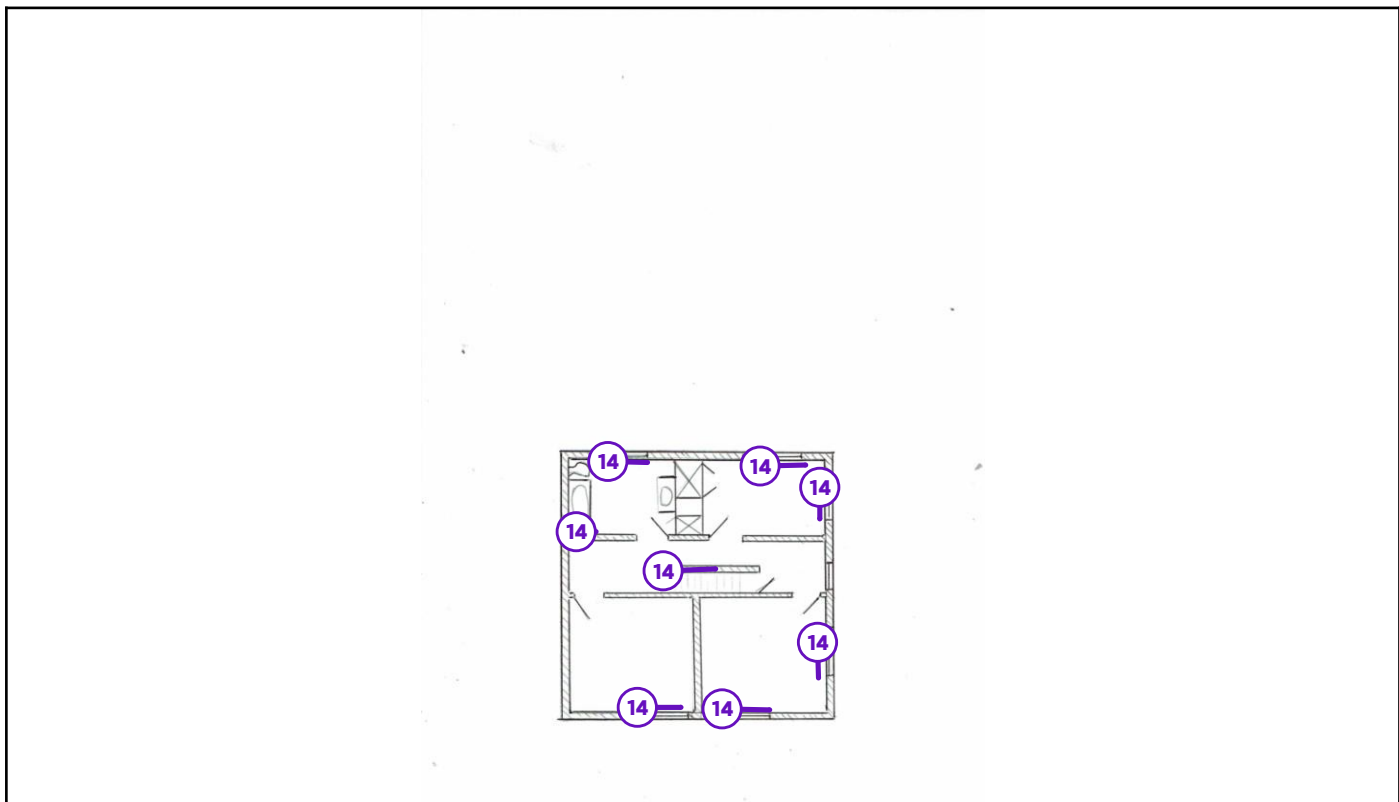
Plan 1.10: verdiep vensterbanken

Beschrijving	Type	Actie
14. vensterbanken	Advies	-

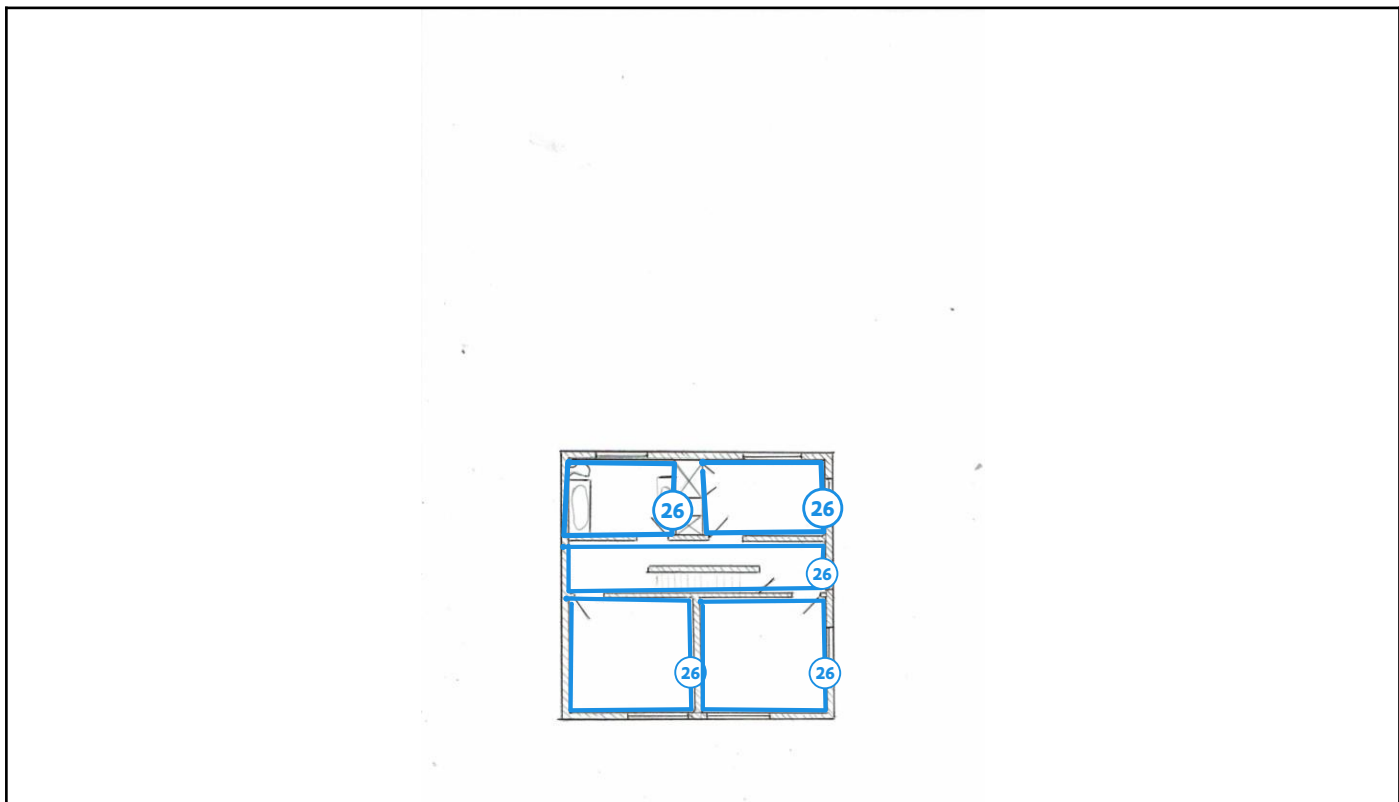
Plan 1.11: verdiep pleister muren

Beschrijving	Type	Actie
26. pleister muren	Geen asbest	-

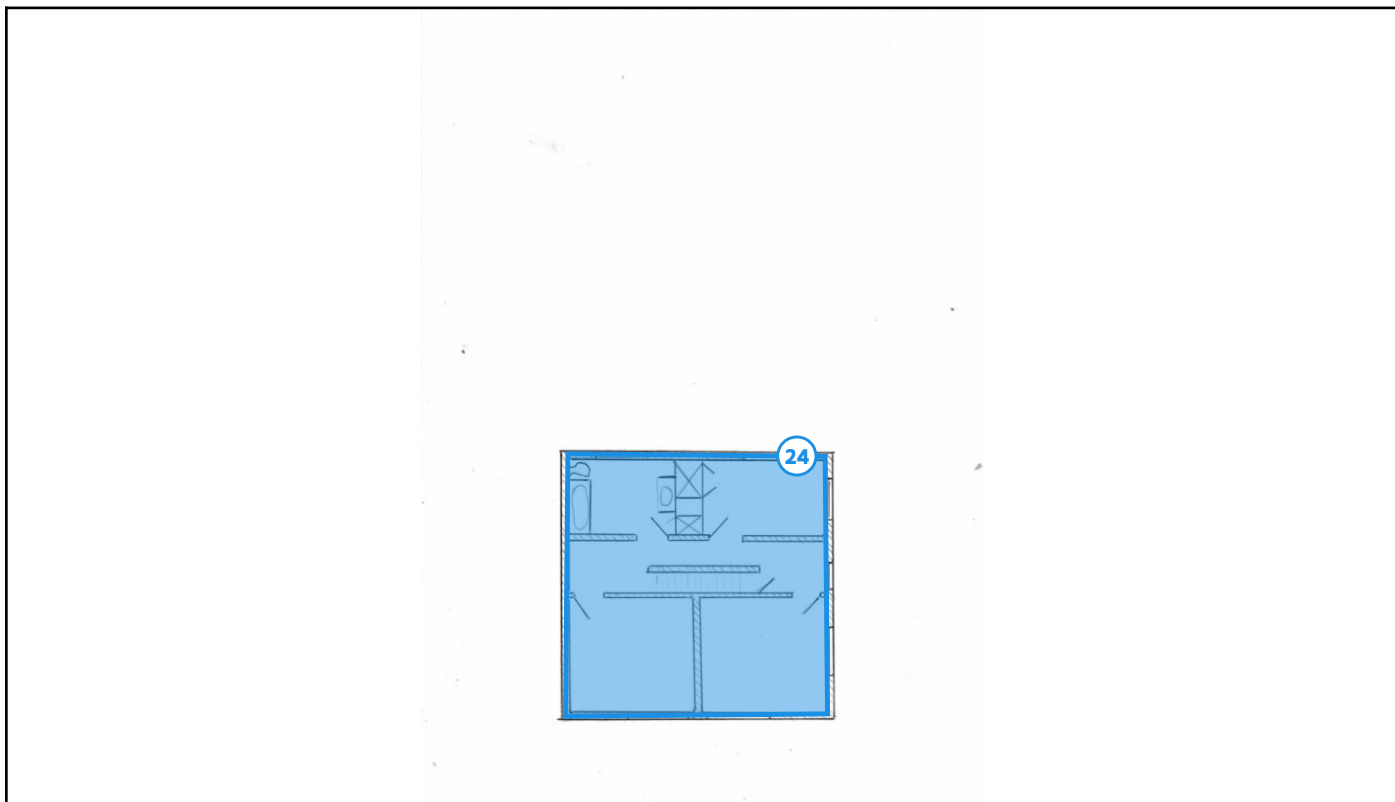
Plan 1.12: verdiep pleister plafond

Beschrijving	Type	Actie
24. pleister plafond	Geen asbest	-

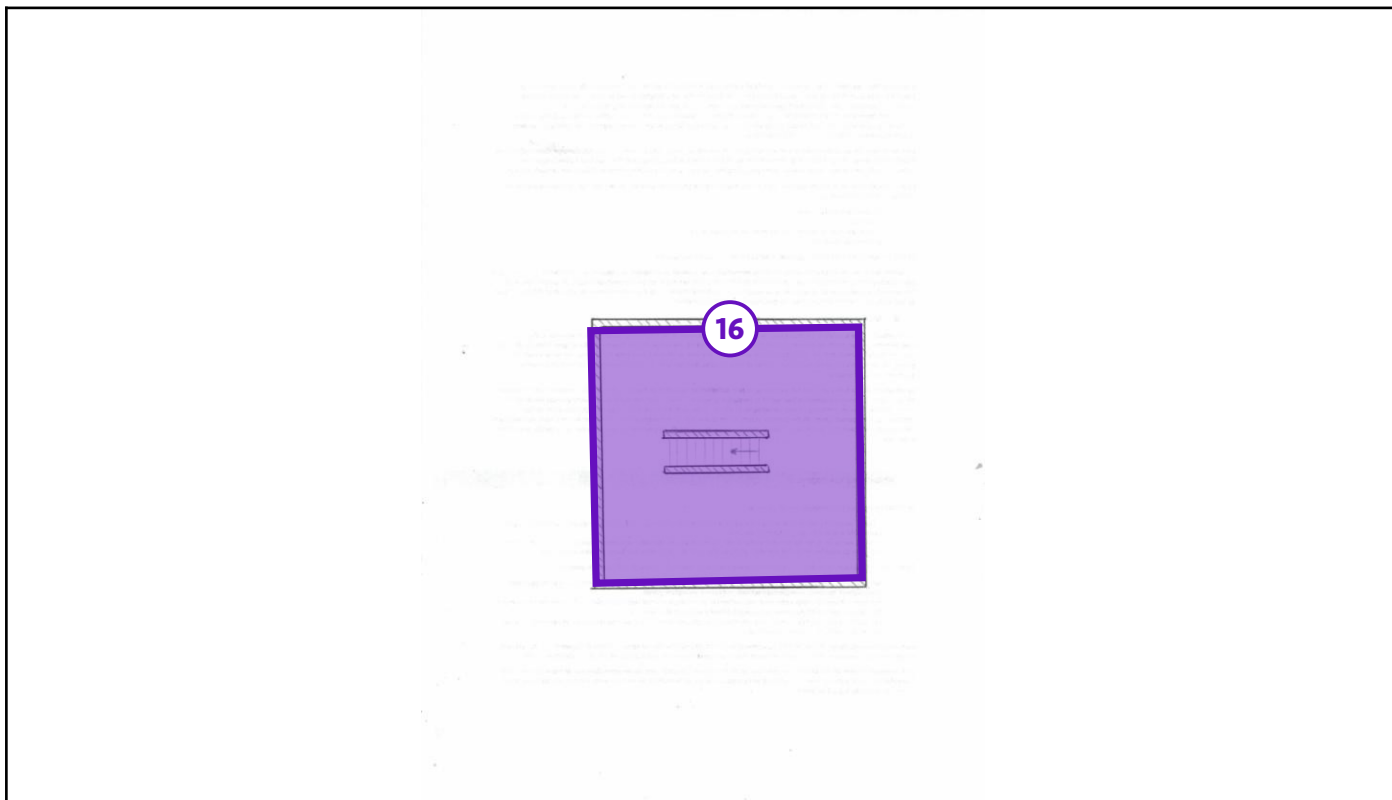
Plan 1.13: dak

Beschrijving	Type	Actie
16. onderdakplaten dak	Advies	-

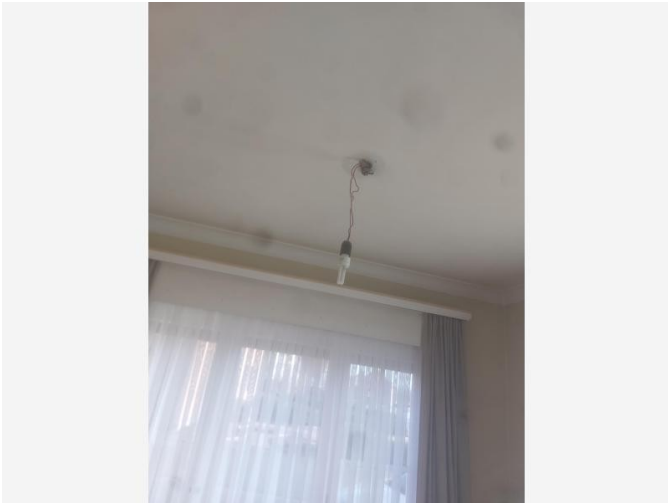
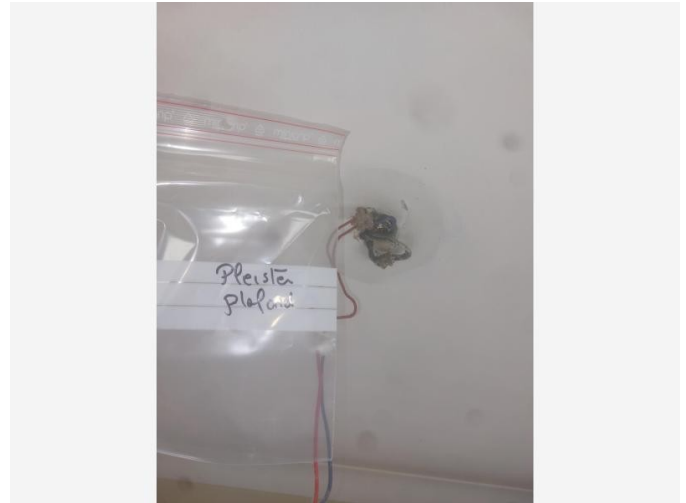
Beschrijving	pleister plafond
Omgeving	Binnen
Primaire drager	Plafond

Bindmiddel van materiaal	Gips - kalk
Gebondenheid op basis van bindmiddel	Niet-hechtgebonden
Hoeveelheid (oppervlakte - dikte - aantal)	• 60,23 m ² - 1,00 cm - 1 stuk
Totaal volume	0,602 m ³
Identificatiemethode	Vaststelling met monstername
Destructieve handeling voor identificatie	Nee

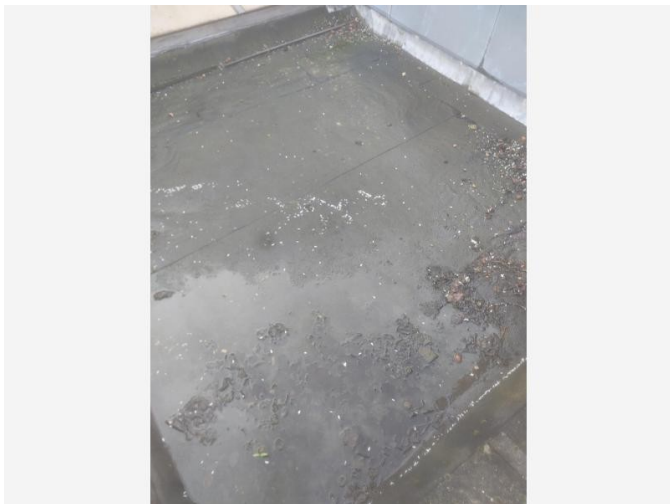
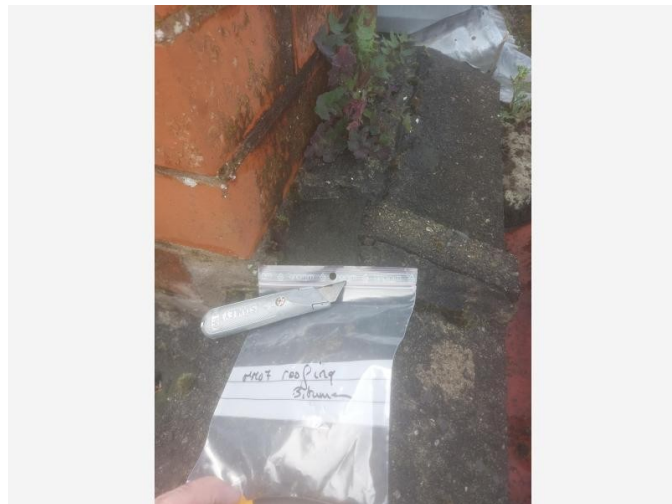
Beschrijving	bitumen plat dak
Omgeving	Buiten
Primaire drager	Plat dak
Bindmiddel van materiaal	Bitumen (roofing, teer, asfalt)

Gebondenheid op basis van bindmiddel	Hecht
Hoeveelheid (oppervlakte - aantal)	• 8,00 m ² - 1 stuk
Totale oppervlakte	8,00 m ²
Identificatiemethode	Vaststelling met monstername
Destructieve handeling voor identificatie	Nee

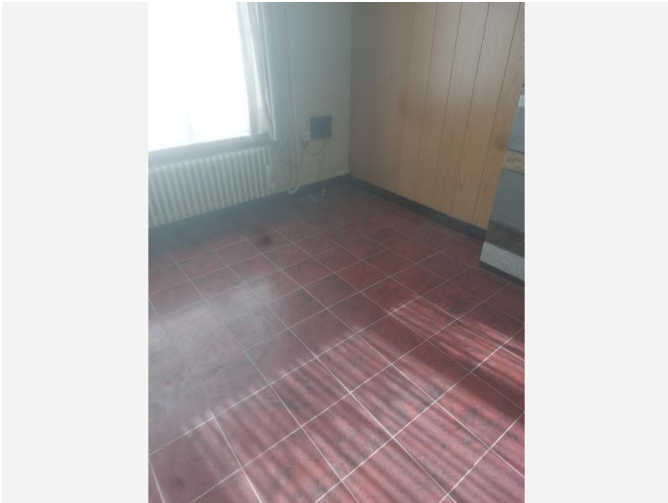
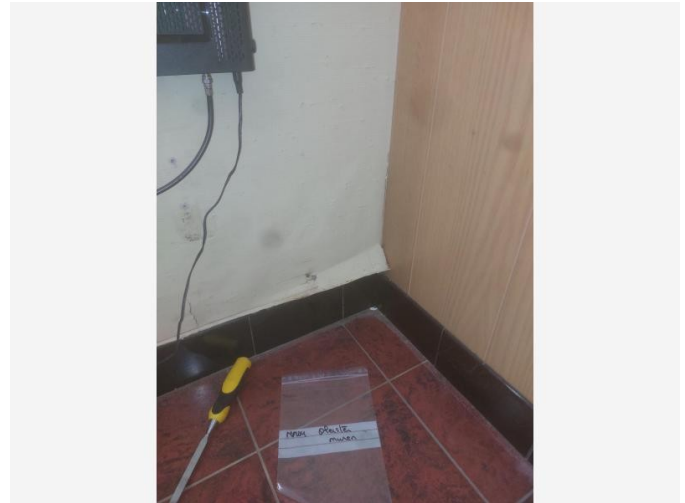
Beschrijving	pleister muren
Omgeving	Binnen
Primaire drager	Binnenwand

Bindmiddel van materiaal	Gips - kalk
Gebondenheid op basis van bindmiddel	Niet-hechtgebonden
Hoeveelheid (oppervlakte - dikte - aantal)	• 318,60 m ² - 1,00 cm - 1 stuk
Totaal volume	3,186 m ³
Identificatiemethode	Vaststelling met monstername
Destructieve handeling voor identificatie	Nee
